1. Obiekt

BUDYNEK MAGAZYNOWY NR 8 W ZESPOLE DAWNYCH KOSZAR ARTYLERYJSKICH, OBECNIE W
ZESPOLE BUDYNKÓW KOMENDY WOJEWÓDZKIEJ POLICJI W OLSZTYNIE

2. Czas powstania

1910-1913 r.

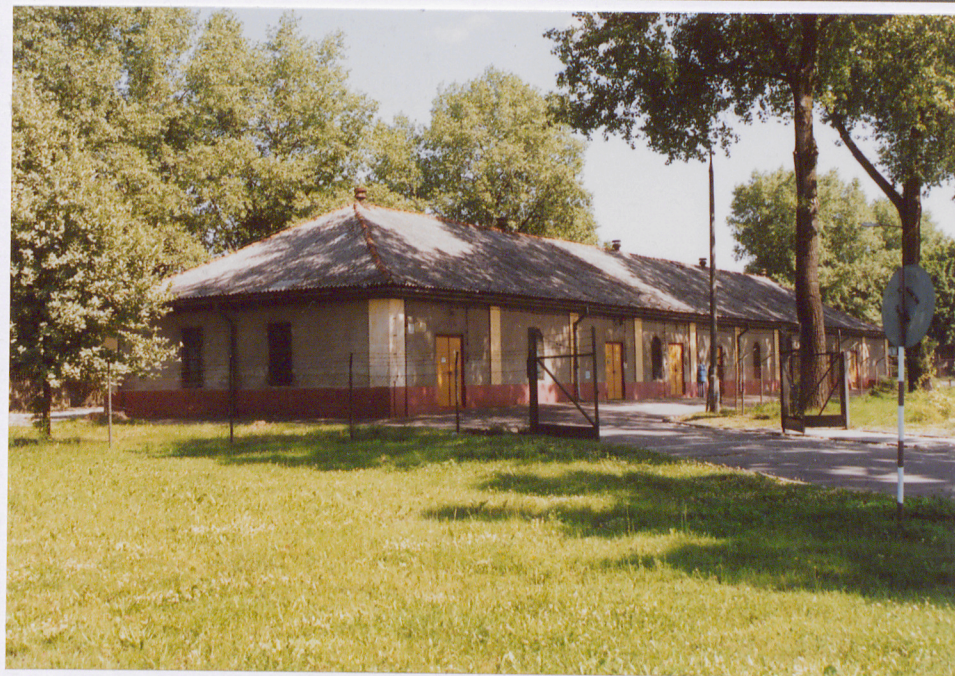
Elewacja frontowa (południowo-wschodnia) na ceglanym, licowanym i wtórnie malowanym cokole, 12-osiowa z prostokątnymi otworami okiennymi zamkniętymi półkoliście w osiach 2, 4 i 7 oraz prostokątnymi otworami okiennymi w osiach 8 i 10 i prostokątnymi otworami drzwiowymi w osiach 1, 3, 5, 6, 9, 11 i 12. Narożniki budynku ujęte w płaskie, tynkowane lizeny, takie same lizeny oddzielają osie otworów okiennych i drzwiowych. Elewacja zamknięta prostym, drewnianym gzymsem. Elewacja tylna (północno-zachodnia) na ceglanym, licowanym i pomalowanym cokole, 20-osiowa z prostokątnymi otworami okiennymi w osiach 1, 2, 4, 5, 6, 7, 8, 10, 11, 12, 13, 14, 15, 16, 17 i 20 oraz prostokątnymi otworami drzwiowymi w osiach 3, 9, 18 i 19.

1. Widok ogólny - el. frontowa
(południowo-wschodnia)

20. Najpilniejsze postulaty konserwatorskie W trakcie wykonywania ewentualnego remontu rozważyć możliwość wymiany wtórnie położonego eternitu falistego na dachówkę ceramiczną. Remont zachowanej stolarki okiennej. Remont elewacji budynku.

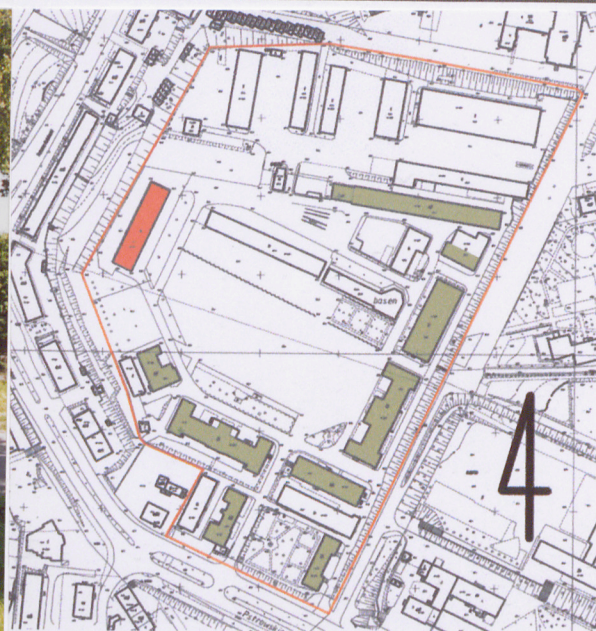
Budynek wolnostojący, usytuowany w północno-zachodniej części zespołu, na ogrodzonym terenie, elewacją frontową zwrócony w kierunku południowo-wschodnim, elewacją tylną w kierunku północno-zachodnim, elewacjami szczytowymi odpowiednio w kierunku południowo-zachodnim i północno-wschodnim. Przed elewacją frontową pas zieleni i wewnętrzna ulica.

Murowany z cegły ceramicznej pełnej na zaprawie c/w, na ceglanym, licowanym i wtórnie malowanym cokole, ściany wewnętrzne z cegły i o konstrukcji drewnianej obitej 2-stronnie płytą twardą; nad parterem drewniany strop belkowy oparty na ścianach; więźba dachowa drewniana z krokwiami opartymi na płatwiach, krokwiowo-kleszczowa, dach kryty wtórnie eternitem falistym.

Wzniesiony na rzucie wydłużonego prostokąta, niepodpiwniczony, 1-kondygnacyjny z nieużytkowanym poddaszem.

Elewacja boczna (południowo-zachodnia) na cokole jak w elewacjach poprzednich, z narożnikami ujętymi płaskimi, tynkowanymi lizenami, 2-osiowa z prostokątnymi otworami okiennymi, zamknięta gzymsem jak poprzednie elewacja. Elewacja boczna (północno-wschodnia) z narożnikami ujętymi płaskimi, tynkowanymi lizenami, 5-osiowa, w trzech osiach środkowych prostokątne otwory okienne, w osiach skrajnych prostokątne otwory drzwiowe.

14. Kubatura	15. Powierzchnia użytkowa	16. Przeznaczenie pierwotne	17. Użytkowanie obecne
3.872 m ³	648 m ²	magazynowe	magazynowe
18. Prace budowlane i konserwatorskie, ich przebieg i dokumentacja W latach 70-tych zdjęto z budynku dachówkę ceramiczną (pozostawiają gąsiory) i położono eternit falisty.		19. Stan zachowania (fundamenty, ściany zewnętrzne, ściany wewnętrzne, sklepienia, stropy, konstrukcje dachowe, pokrycie dachu, wyposażenie i instalacje) Fundamenty i mury zewnętrzne w dobrym stanie technicznym. Nie stwierdzono pęknięć i wybrzuszeń na ścianach. Więźba dachowa w chwili wykonywania dokumentacji niedostępna. Pokrycie dachowe z eternitu falistego do wymiany.

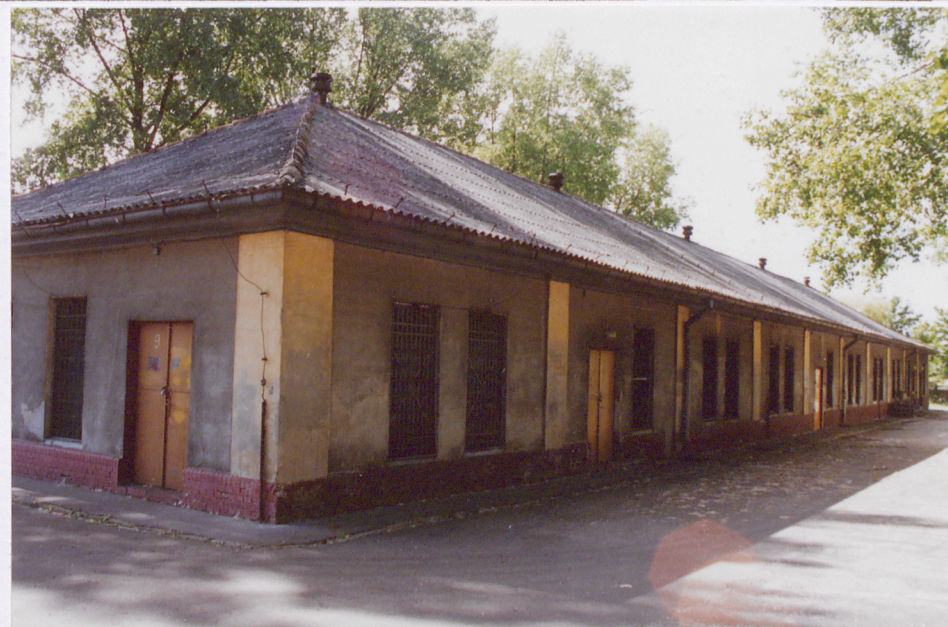
2. Elewacja tylna (północno-zachodnia)

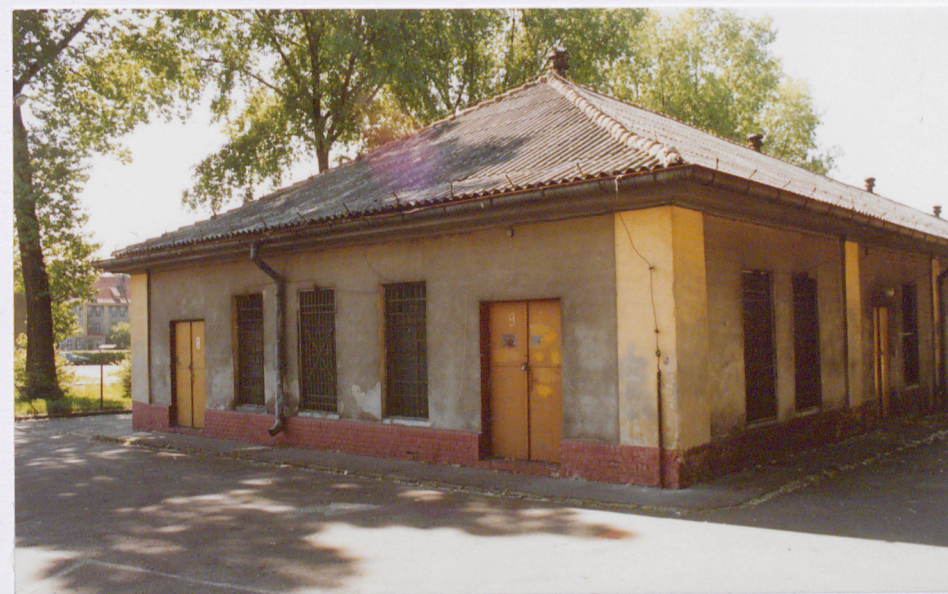
3. Elewacja boczna (północno-wschodnia)

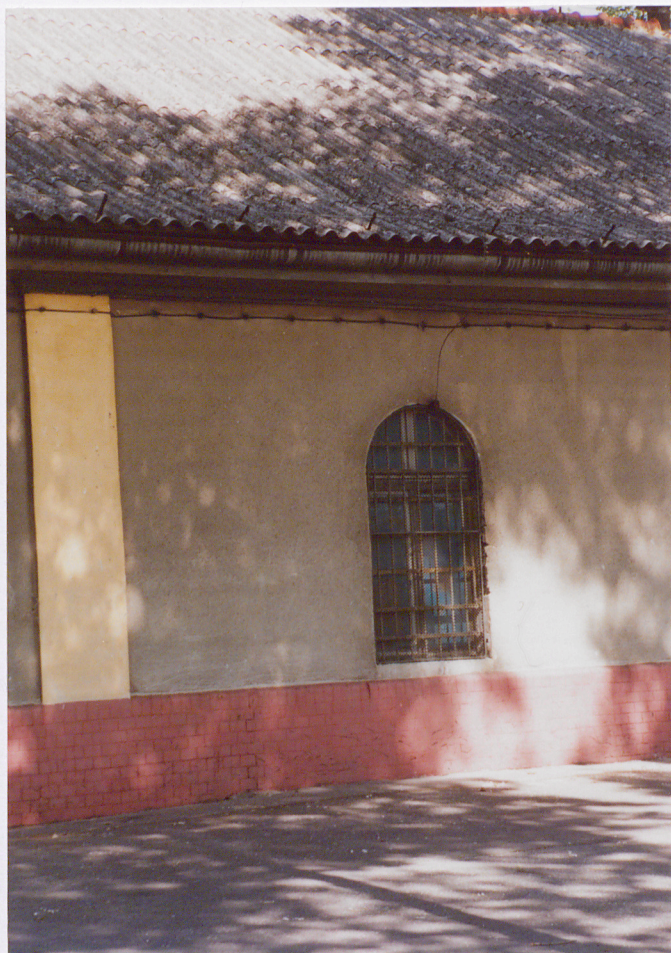
Okna drewniane, 2-poziomowe, 2-dzielne z dominującym nadślemieniem, nadświetle dzielone szczeblinami na 4 kwatery, skrzydło w poziomie na 3 kwatery; okna drewniane, 2-poziomowe, 2-dzielne z zamkniętym półkoliście nadślemieniem. Okna zabezpieczone metalową siatką.

4. Okno w elewacji frontowej

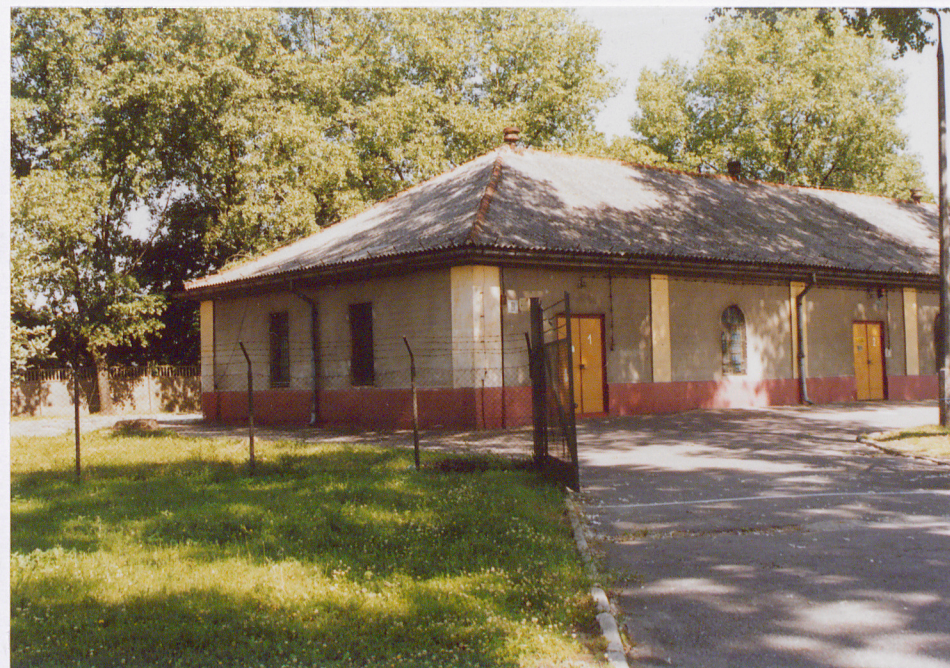
5. Elewacja boczna (południowo-zachodnia)
i fragment frontowej
