KARTA EWIDENCYJNA ZABYTKU NIERUCHOMEGO WPISANEGO DO REJESTRU ZABYTKÓW

DOM

1 poł. XIX w.

ul. Chrobrego 2

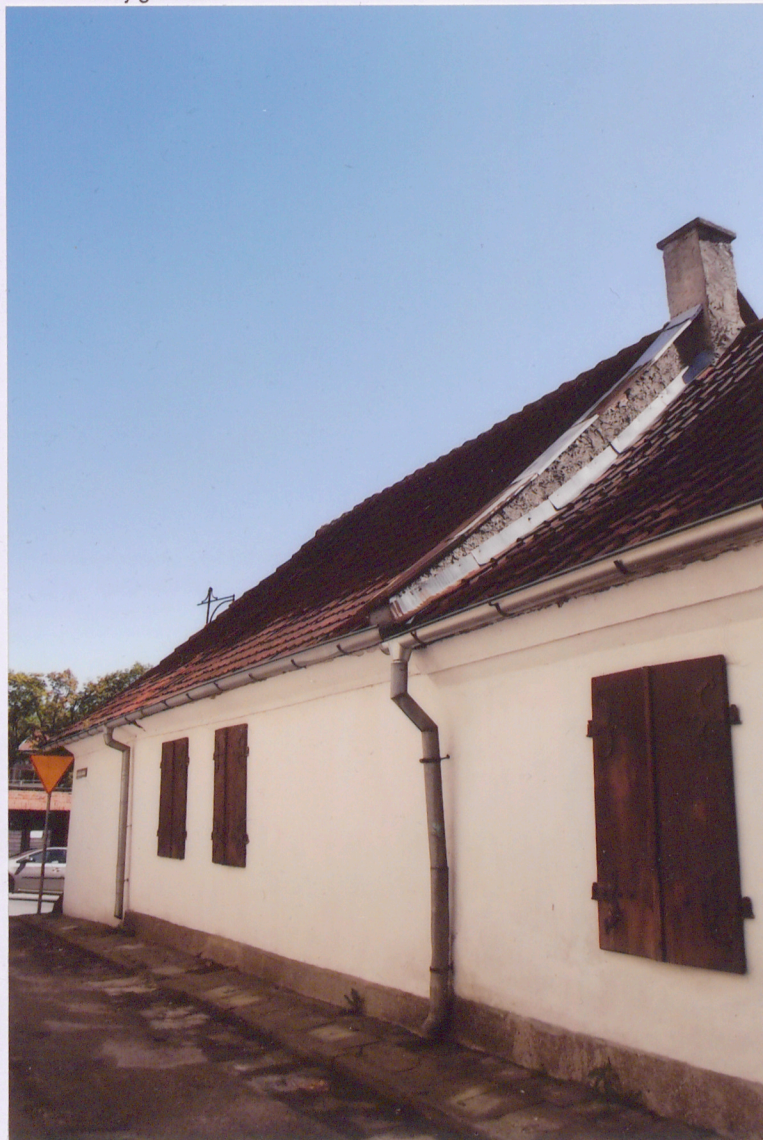
Fot.1 Elewacja frontowa północno-zachodnia

Elewacja frontowa (północno – zachodnia) jednokondygnacyjna na cokole, dwuosiowa, tynkowana bez detalu architektonicznego. W obu osiach znajdują się prostokątne otwory okienne z drewnianymi okiennicami. Elewacja zamknięta jest szerokim gzymsem podokapowy.

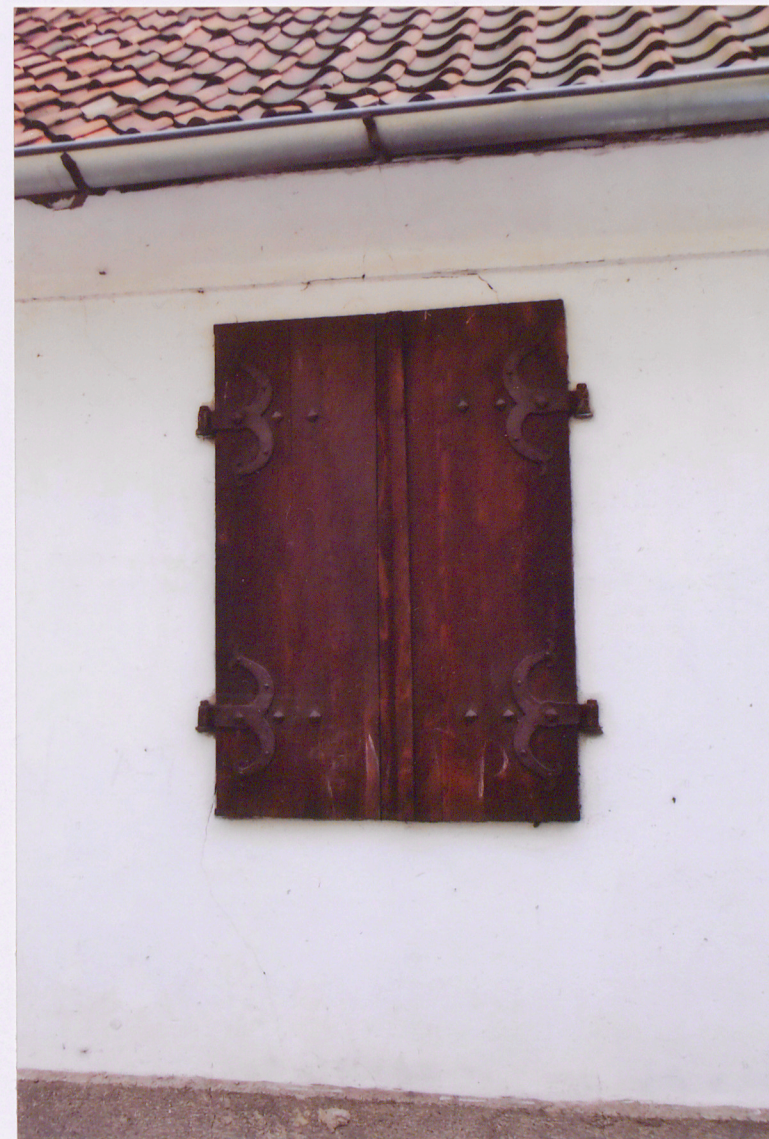
Fot.3 Okiennica w elewacji frontowej

otwory: w budynku występują otwory zewnętrzne - okienne i drzwiowe zamknięte prosto. Okna w elewacji frontowej przysłonięte dwuskrzydłowymi, deskowymi okiennicami na ozdobnych zawiasach. W elewacji tylnej budynku występuje jedno okno w formie prostokąta stojącego, krosnowe, jednodelne, jednopoziomowe ze skrzydłami podzielonymi przez dwa poziome szprosy na trzy pola oraz jedno kwadratowe okno w elewacji tylnej przybudówki, które jest jednodelne, jednopoziomowe.

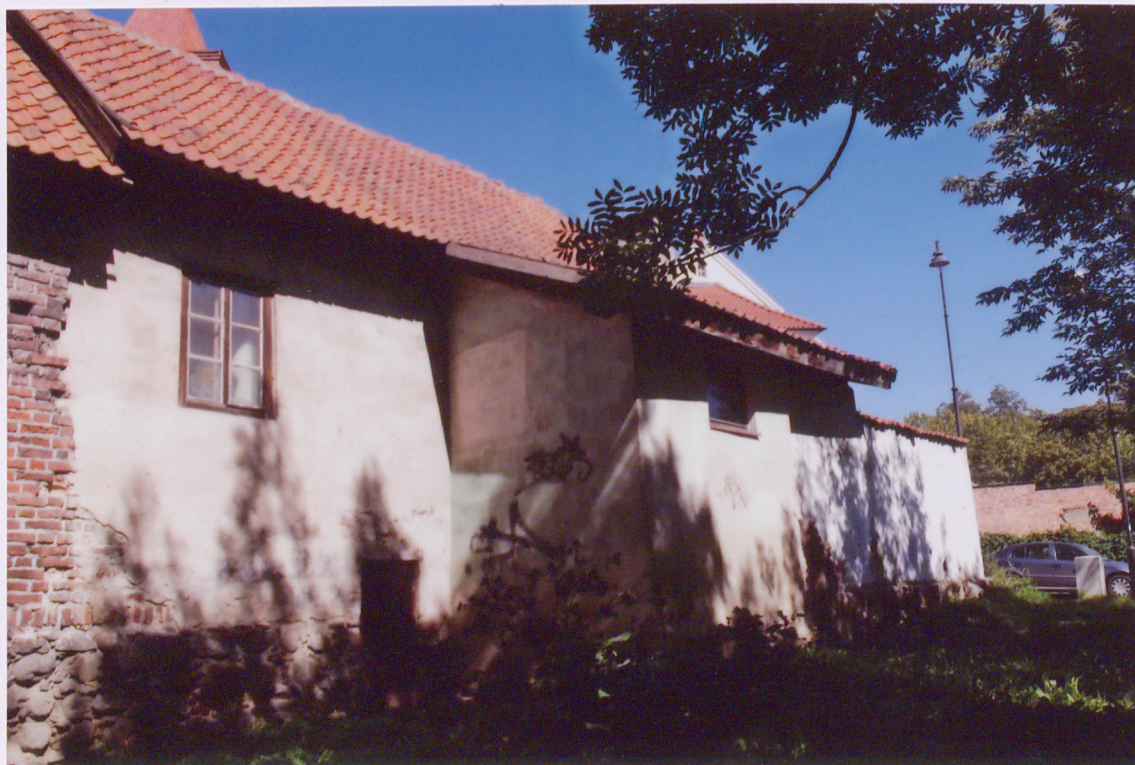
Fot.4 Elewacja tylna wraz z dobudówką

Bryła: budynek o zwartej bryle, prostopadłościenną, z parterową dobudówką do elewacji tylnej od wschodu, krytą osobnym daszkiem pulpitowym, przechodzącym płynie z dachu budynku głównego. Nad połacią daszku murowany, tynkowany komin. Kalenica budynku minimalnie wyższa od kalenicy budynku sąsiedniego nr 3. Komin ze ścianką ogniową umieszczony na końcu tego budynku.

Elewacja tylna (południowo – wschodnia) to pozostałości średniowiecznego muru miejskiego. Elewacja budynku jest parterowa na wysokiej kamiennej, nietynkowanej podmurówce, zachodnia część budynku. Natomiast wschodnia część elewacji i dobudówka w całości tynkowane tynkiem gładkim bez detalu architektonicznego. W elewacji budynku głównego i dobudówki znajdują się po jednym otworze okiennym. Elewacja zamknięta przez znacznie wysunięty i wsparty na końcówkach belek okapie.

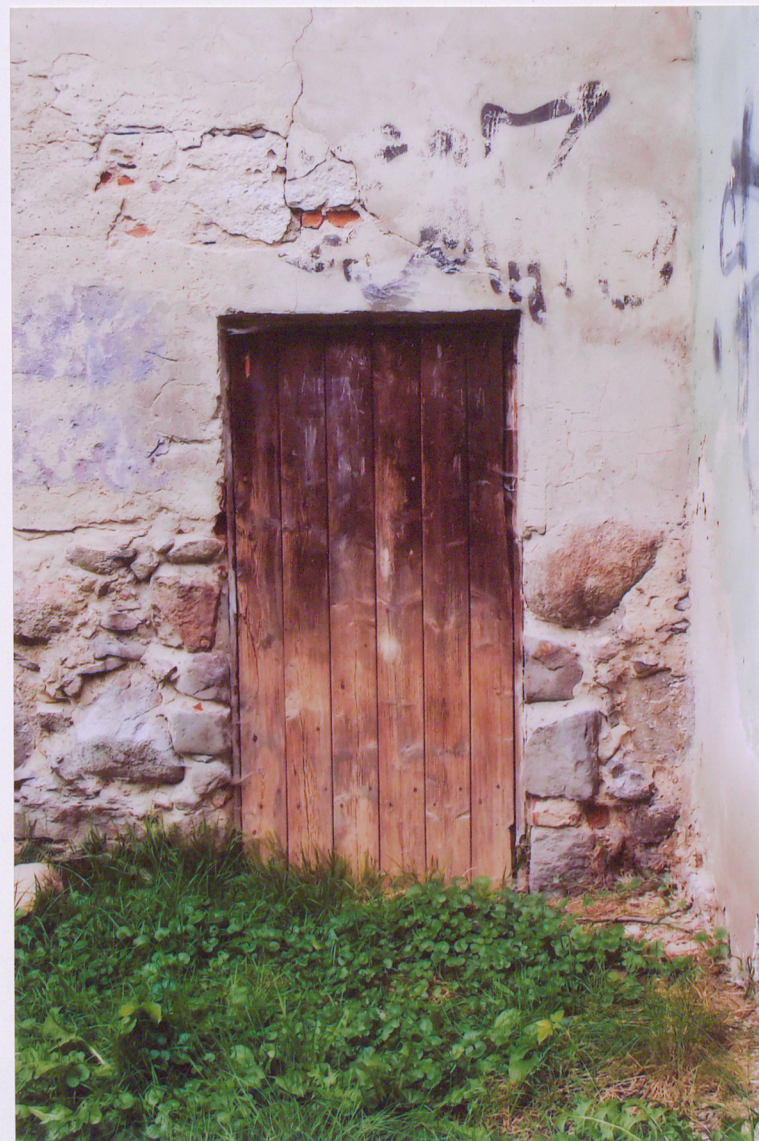
Fot.7 Otwór drzwiowy w elewacji tylnej

Drzwi zewnętrzne w elewacji tylnej jednoskrzydłowe, drewniane deskowe.
