# KARTA EWIDENCYJNA ZABYTKU NIERUCHOMEGO WPISANEGO DO REJESTRU ZABYTEKÓW

OLSZTYN

DOM

ul. Chrobrego 5

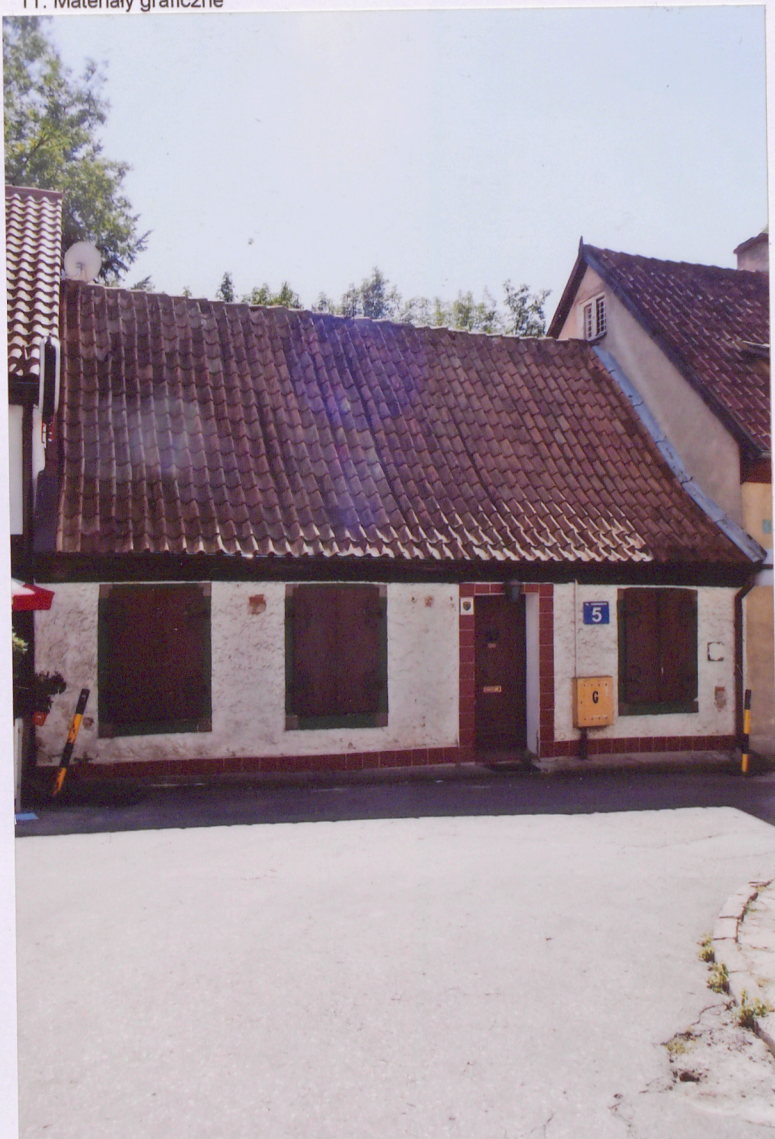
Fot.1 Elewacja frontowa

Elewacja frontowa (północno – zachodnia) jednokondygnacyjna, czteroosiowa, tynkowana bez detalu architektonicznego. W 1, 2 i 4 osi okna, natomiast w 3 drzwi. Otwory okienne w prostych opaskach. Dodatkowo przyziemie i otwór drzwiowy podkreślono przez obłożenie ich kwadratowymi płytkami ceramicznymi. Elewacja zamknięta szeroką wróblownicą.

14. Kubatura	15. Powierzchnia użytkowa	16. Przeznaczenie pierwotne	17. Użytkowanie obecne
119 m <sup>3</sup>	45 m <sup>2</sup>	mieszkalne	mieszkalne
18. Stan zachowania  Ogólny stan budynku jest dobry (fundamenty, ściany wewnętrzne i zewnętrzne, stropy sklepienia, dach i stolarka otworowa). Elewacje budynku są brudne, miejscowo niewielkie ubytki tynku w elewacji frontowej.  Obiekt zachował rzut, gabaryty, proporcje i kształt bryły, kompozycję elewacji, konstrukcję, dach. Nowymi elementami są wykończenie elewacji: okiennice, tynk, obecne opaski okienne, pas płytek ceramicznych w przyziemiu oraz wokół drzwi. Drzwi frontowe. Ponadto nowe adaptacja wnętrza i ich wykończenie		19. Istniejące zagrożenia, najpilniejsze postulaty konserwatorskie  Najpilniejsze postulaty konserwatorskie dla przedmiotowej nieruchomości to: wykonanie izolacji przeciwwilgociowej ścian piwnic, należy usunąć betonową opaskę wokół budynku i wykonać nową np. z kamienia, kruszywa lub innego materiału poroprzepuszczalnego; teren wokół budynku należy uporządkować w taki sposób, aby woda opadowa odprowadzana poza budynek miała swobodne ujście i nie gromadziła się bezpośrednio przy murach przedmiotowego zabytku. Zaleca się także wykonanie drenażu wokół budynku. Odnośnie okien i drzwi, należy skłaniać się w kierunku renowacji, a nie jej wymiany. Jedynie w przypadku złego stanu stolarki, który uniemożliwia jej dalszą eksploatację, dopuszczalne jest wykonanie nowej drewnianej, w całości na wzór stolarki historycznej (kształt, proporcje, profile, podziały, konstrukcja, materiał) w oparciu o wykonaną inwentaryzację rysunkowo-pomiarową lub na zasadzie analogii o formach wynikających z analizy źródeł ikonograficznych. Dla otworów okiennych i drzwiowych, w których nie zachowały się oryginalne stolarki okienne i drzwiowe należy zaprojektować nowe, drewniane na zasadzie w/w (analogii, inwentaryzacji okien istniejących historycznych). Podczas remontu przedmiotowej nieruchomości należy stosować materiały historycznie uzasadnione w tym budynku i dla muru miejskiego, pozwalające na zachowanie historycznego wyglądu obiektów. Remont elewacji należy przeprowadzić w oparciu o wyniki badań konserwatorskich (rodzaj i kolorystyka wypraw tynkarskich).  Ponadto należy monitorować stan pokrycia dachowego oraz instalacji rynnowo-spustowej.  Zaleca się zachowanie bez zmian bryły, formy i pokryciu dachu, układu wnętrza oraz kształtu działki (bez wtórnych podziałów parceli). Zaleca się również utrzymanie otoczenia w formie zieleni przydomowej (ogródek, trawnik).

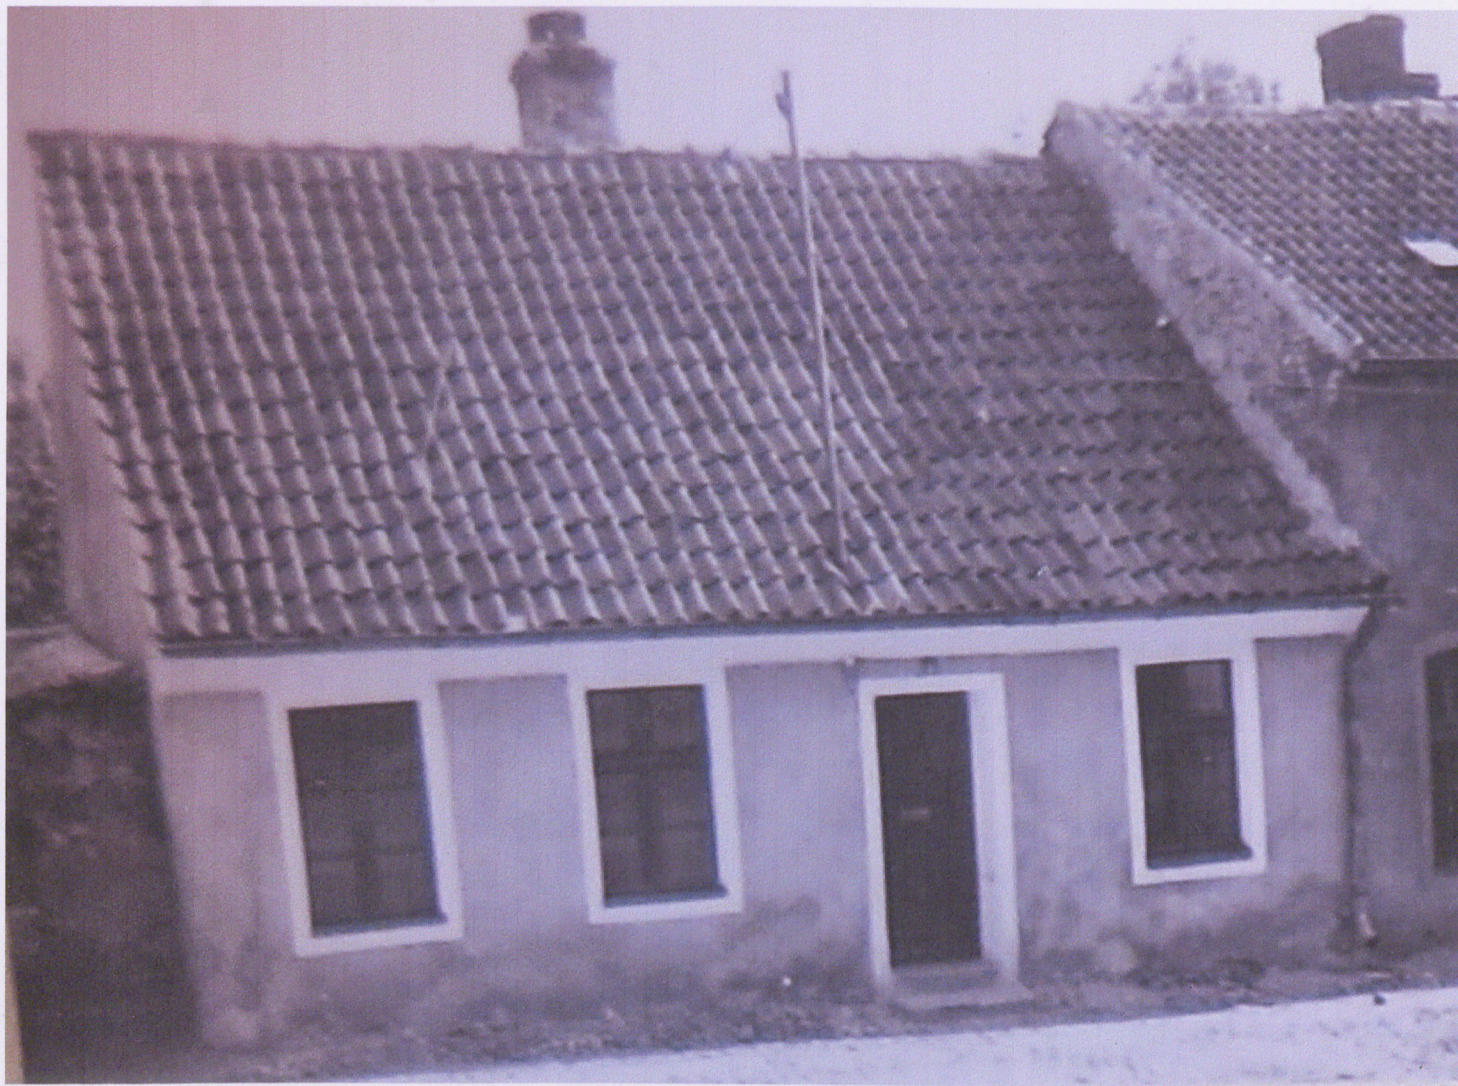
Budynek, 1957 rok

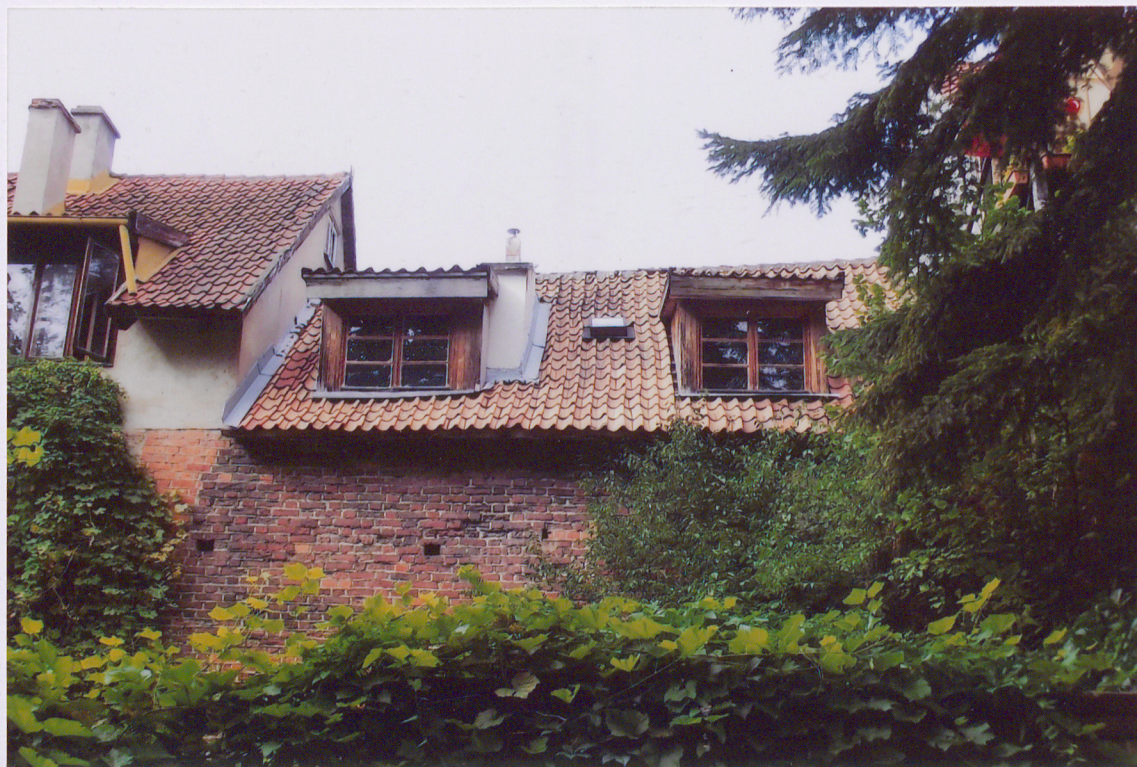
Fot. 2 Fragment elewacji tylnej

**ściany:** budynek w piwnicy murowany z kamienia polnego, w części naziemnej z cegły ceramicznej, pełnej. Budynek tynkowany od frontu, tynkiem fakturalnym oraz wewnątrz. Natomiast elewacja tylna będąca średniowiecznym murem miejskim, jest nie tynkowana z otworami maculcowymi na kamiennej podmurówce.

Elewacja tylna (południowo – wschodnia) Elewację tą stanowi średniowieczny mur miejski, ceglany z otworami maculcowymi. W połaci dachu dwie lukarny usytuowane symetrycznie na dachu. Na tej połaci znajduje się także komin.

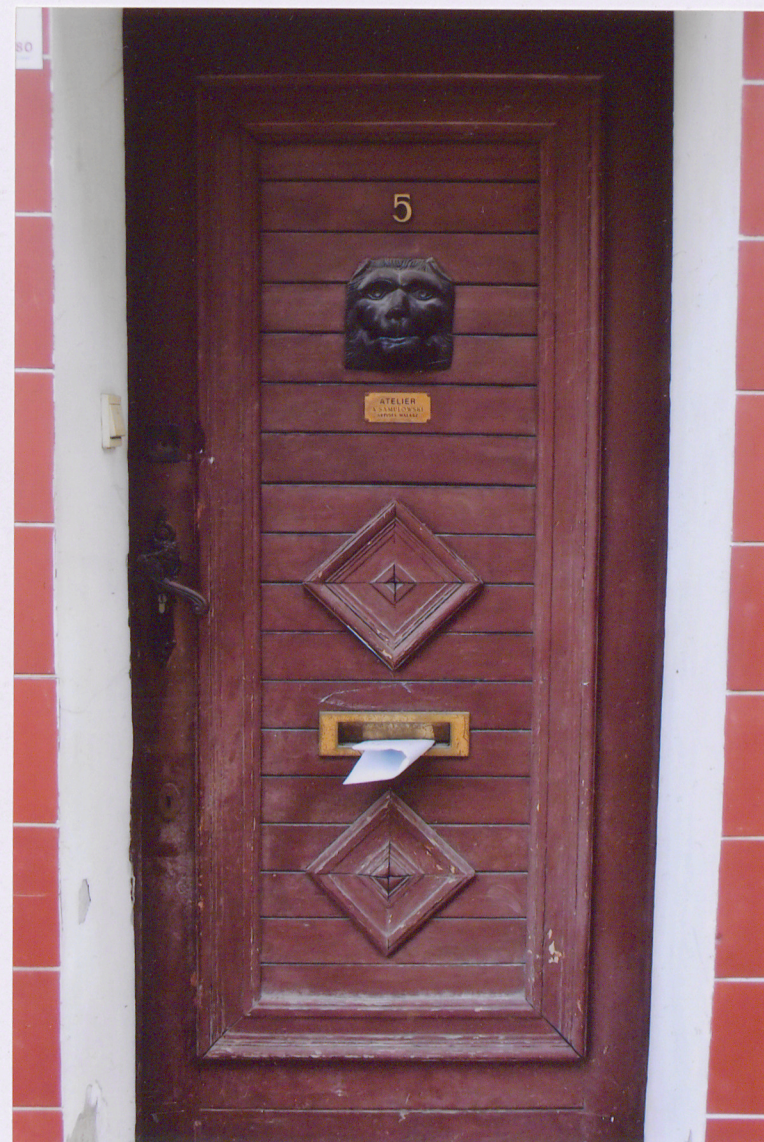
Fot. 3 Drzwi wejściowe w elewacji frontowej

Otwór drzwiowy jest prostokątny z stolarką drzwiową drewnianą ramowo-płycinową z jedną prostokątną płyciną podkreśloną poprzez profilowaną ramę. Płycina wypełniona wąskimi poziomymi deseczkami, na które pośrodku i u dołu płyciny asymetrycznie nałożono profilowane rąby, a u góry metaloplastykę w postaci głowy lwa. Między rombami wrzutnia listów.
