1. Obiekt

KAMIENICA

1910-1913 r.

OLSZTYN

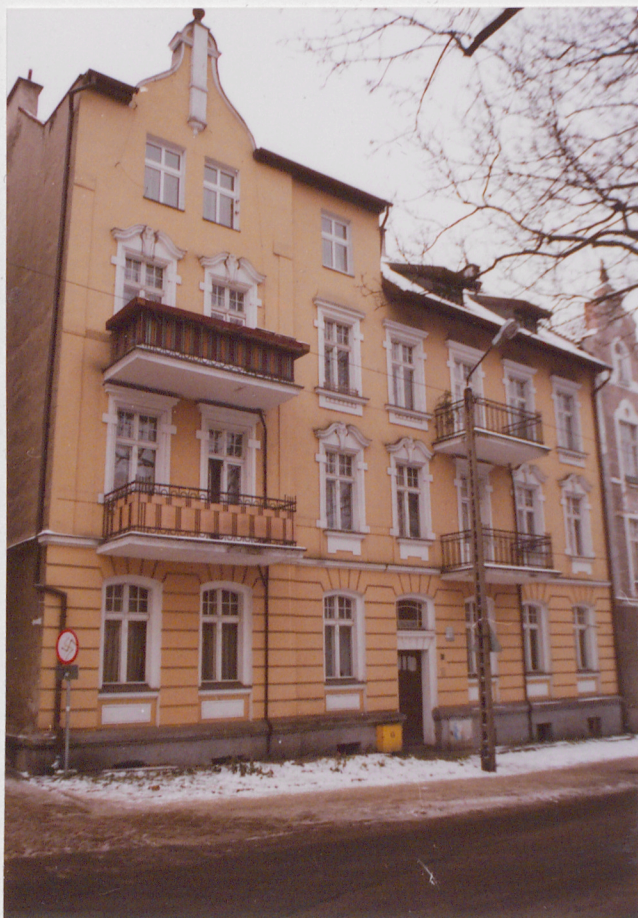
ELEWACJA PÓLNOCNO-WSCHODNIA

Elewacja frontowa, północno-wschodnia: siedmioosiowa, na cokole, dzielona horyzontalnie gzymsem kordonowym między kondygnacją pierwszą a wyższą partią elewacji. Kondygnacja pierwsza boniowana, przepruta otworami okiennymi zakończonymi luką odcinkowym; pola podokni, zdobione płycinami w kształcie prostokąta leżącego; pośrodku przyziemia otwór drzwiowy o ościeżu zakończonym prosto, ponad nadprożem otworu drzwiowego świetlik doświetlający klatkę schodową. W kondygnacji drugiej otwory okienne i drzwi balkonowe zakończone prosto; na dwóch skrajnych osiach od południowego-wschodu oraz na osi piątej, w północno-zachodniej części elewacji, umieszczone balkony o kutyh balustradach; pod każdym otworem okiennym odcinek gzymsu podokiennego; pola podokni zdobione płycinami; otwory okienne i drzwi balkonowe otoczone opaskami z profilowaniem wzdłuż obokni; opaska ponad nadprożem zdobiona w dwojaki sposób: w trzech oknach umieszczonym pośrodku klińcem zwieńczonym motywem roślinnym i umieszczonymi na narożach dwoma odcinkami profilowanego gzymsu w kształcie łuku wklęsło-wypukłego oraz w następnych trzech oknach odcinkami profilowanych gzymsów nadokiennych. W kondygnacji trzeciej otwory o kształcie i dekoracji analogicznej do kondygnacji drugiej. W południowo-wschodniej części budynku kondygnacja czwarta trójosiowa, o otworach okiennych zakończonych prosto, bez dekoracji. Na dwóch skrajnych osiach od południowego-wschodu pseudoryzalit delikatnie występujący przed lico muru, zakończony szczytem wklęsło-wypukłym, zwieńczonym sterczyną w kształcie wazonu; pośrodku pola szczytu lizena wsparta na konsoli.

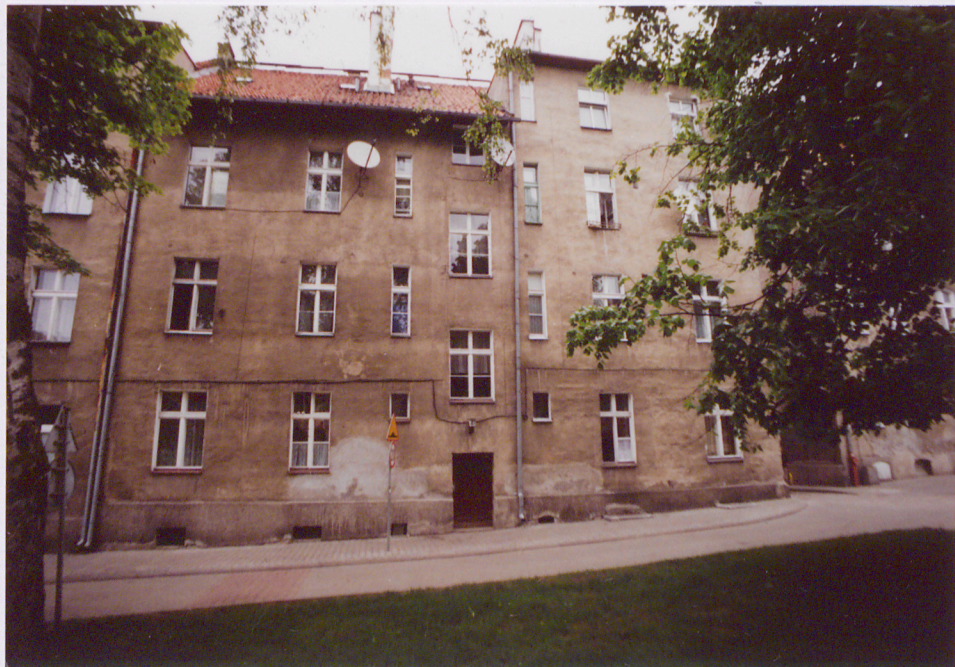
1

Elewacja podwórzowa południowo-zachodnia: siedmioosiowa, na cokole, gładka, przepruta otworami o ościeżach zamkniętych prosto z otworem drzwiowym pośrodku elewacji.

1. Elewacja południowo-zachodnia.
2. Przyziemie elewacji północno-wschodniej.
3. Okna drugiej kondygnacji elewacji północno-wschodniej.
4. Okno i drzwi balkonowe elewacji północno-wschodniej.
5. Okno trzeciej kondygnacji elewacji północno-wschodniej.
6. Okno w przyziemiu elewacji północno-wschodniej.
7. Drzwi elewacji północno-wschodniej.
8. Drzwi w elewacji południowo-zachodniej.
9. Okno w elewacji południowo-zachodniej
10. Drzwi w lokalu mieszkalnym.
11. Drzwi w lokalu mieszkalnym.
12. Schody klatki schodowej.
13. Elewacja północno-wschodnia.

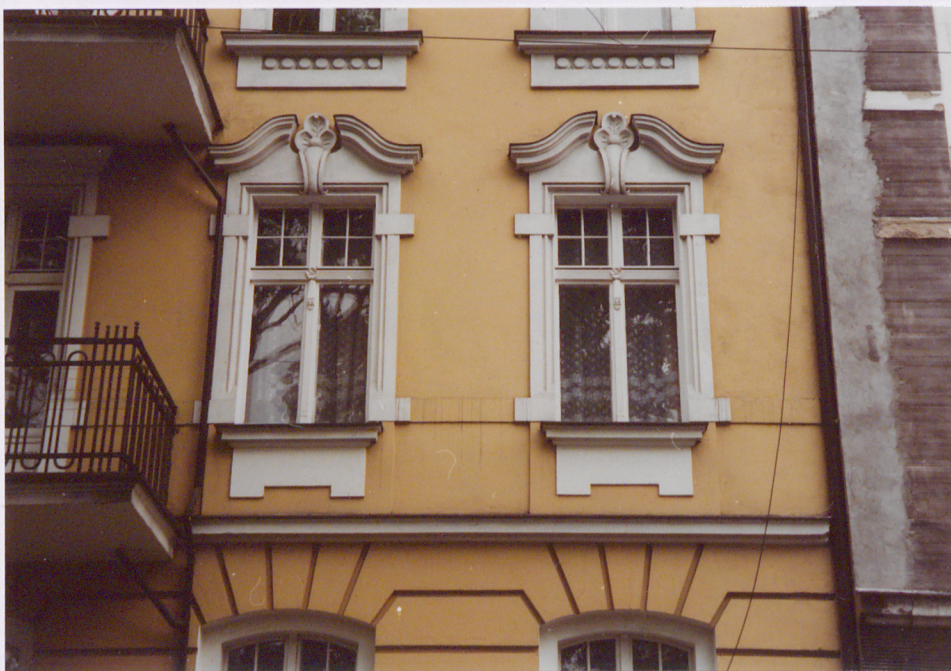
3

Okna: drewniane skrzynkowe, podwójne. W elewacji frontowej okna: czteroskrzydłowe dwudzielne, dwupoziomowe, z przechodzącym śłemeniem kanelowanym, pośrodku którego rzeźbiony motyw kwiatu; listwa przymykowa zdobiona kanelowanym pilasterkiem z prostym cokołem i głowicą w partii nadśłemiesia i z prostym cokołem oraz bogato opracowaną głowicą w partii podśłemiesia. W elewacji podwórzowej okna: dwuskrzydłowe, jednodelne oraz czteroskrzydłowe, dwudzielne, dwupoziomowe z przechodzącym śłemeniem kanelowanym, z listwą przymykową zdobioną kanelowanym pilasterkiem, część skrzydeł podśłemiesia dzielona szczebliną poziomą.

20. Najpilniejsze postulaty konserwatorskie Wykonać rysunkowo-pomiarową inwentaryzację stolarki okiennej. W przypadku remontu elewacji prace poprzedzić badaniem stratygrafii nawarstwień malarskich.

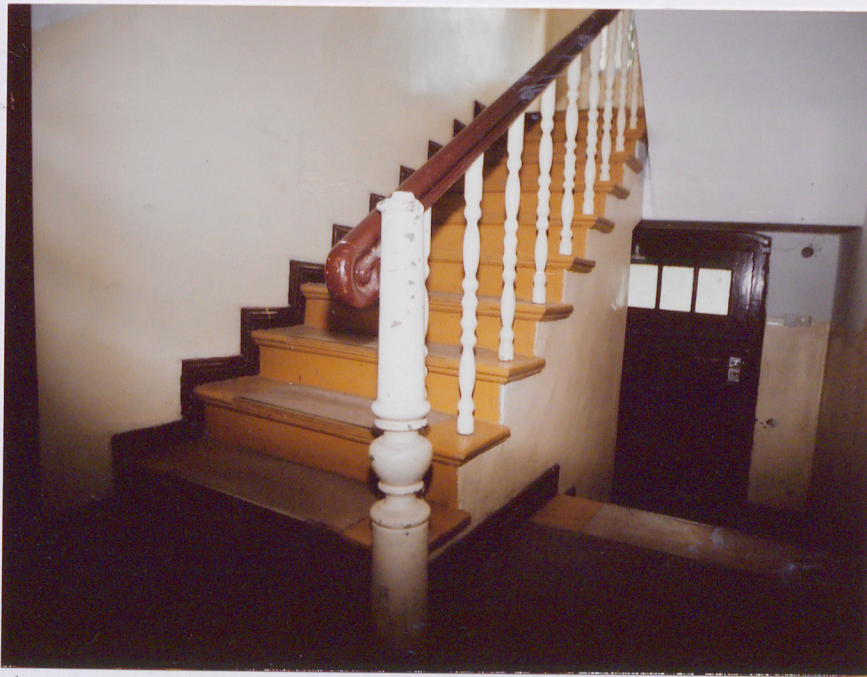
12

Schody: w piwnicy schody z cegły maszynowej o stopnicach przesłoniętych deskami, jednobiegowe. Na klatce schodowej schody drewniane, jednobiegowe z policzkami, balustrada o balaskach cienkich toczonych, z dekoracyjnym słupkiem na rozpoczęciu i zakończeniu biegu, z profilowanym pochwytom. Między poziomami strychu schody drewniane, drabinaste.
