1. Obiekt

KAMIENICA

OLSZTYN

nr hipoteczny .....  
lub. ewid. gruntów .....  
ul. Orkana 4  
KW [redacted]

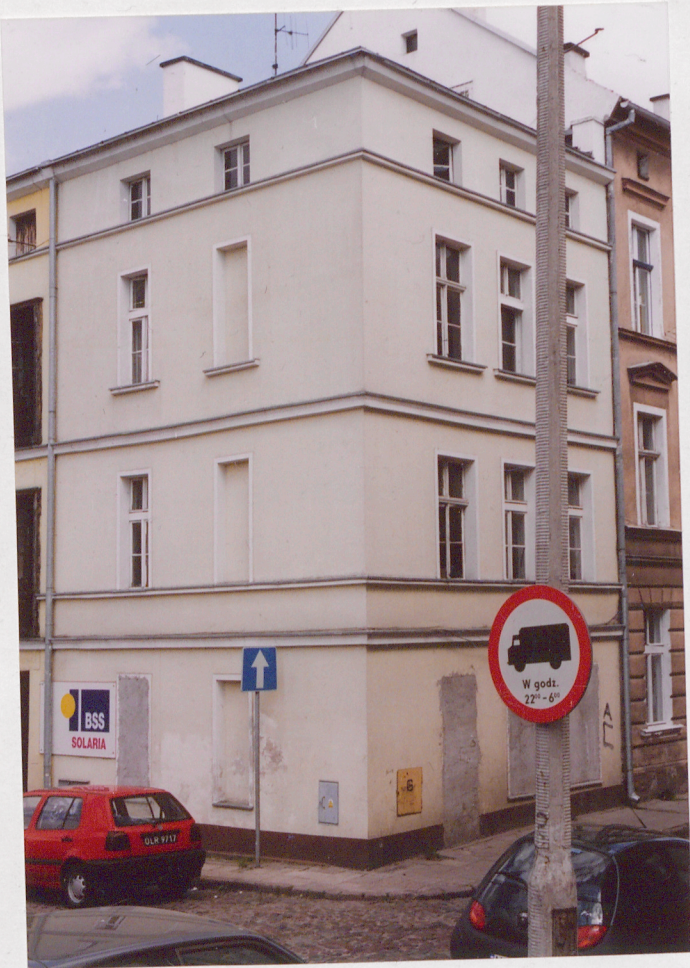
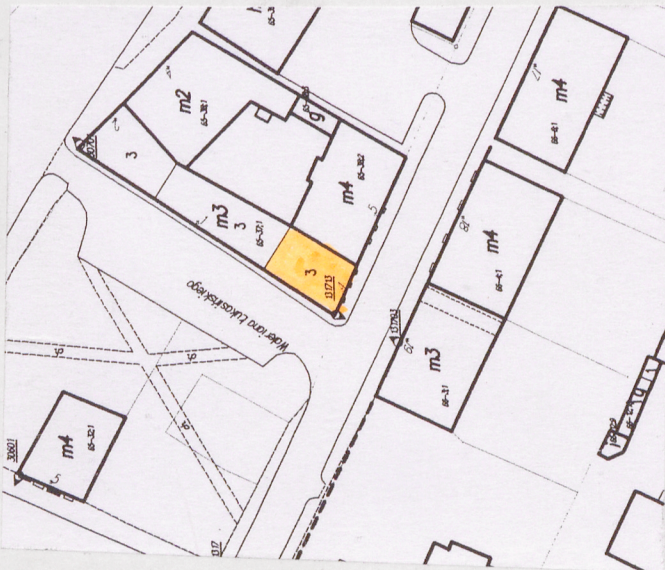
11. Zdjęcia, rzut, przekrój, sytuacja, orientacja

**Rzut:** założony jest na planie kwadratu, z klatką schodową w narożniku zachodnim; układ pomieszczeń 1-traktowy.

**Bryła:** bryła jednorodna, zwarta, tworząca integralną całość z budynkiem przy ul. Łukasińskiego 1. Budynek 3-kondygnacyjny, ze ścianką kolankową, nakryty dachem płaskim, pokryty papą.

**Elewacje** frontowe tynkowane, rozczłonkowane szerokimi, profilowanymi gzymsami kordonowymi, i prostokątnymi otworami okiennymi oraz drzwiowymi. Elewacja podwórzowa nie otynkowana.

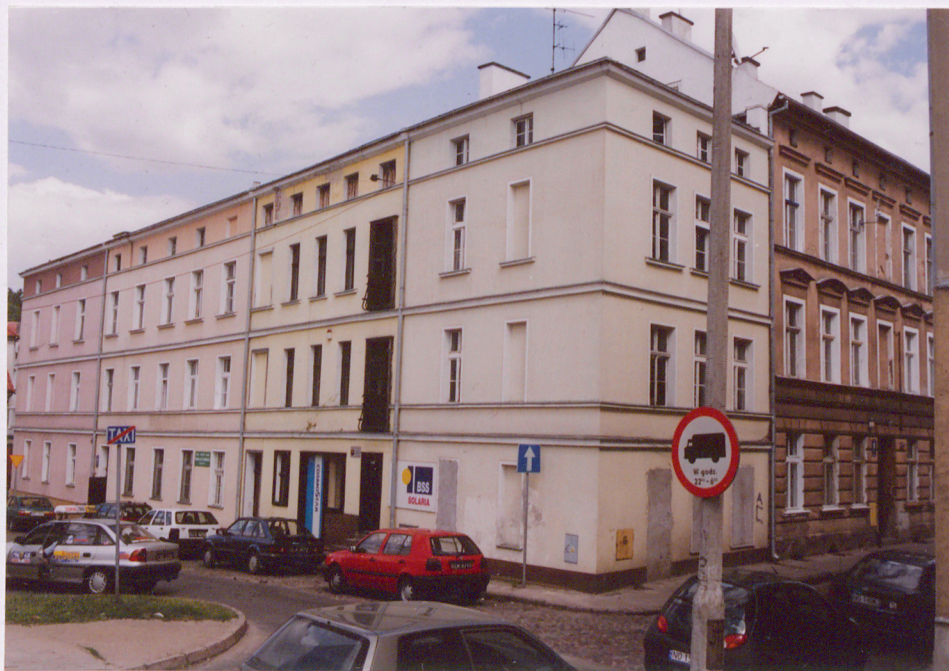
Fot.1. Widok na pierzeję – róg ul. Orkana i Łukasińskiego.  
Fot.2. Elewacja pñ.-zach. (od strony ul. Łukasińskiego)

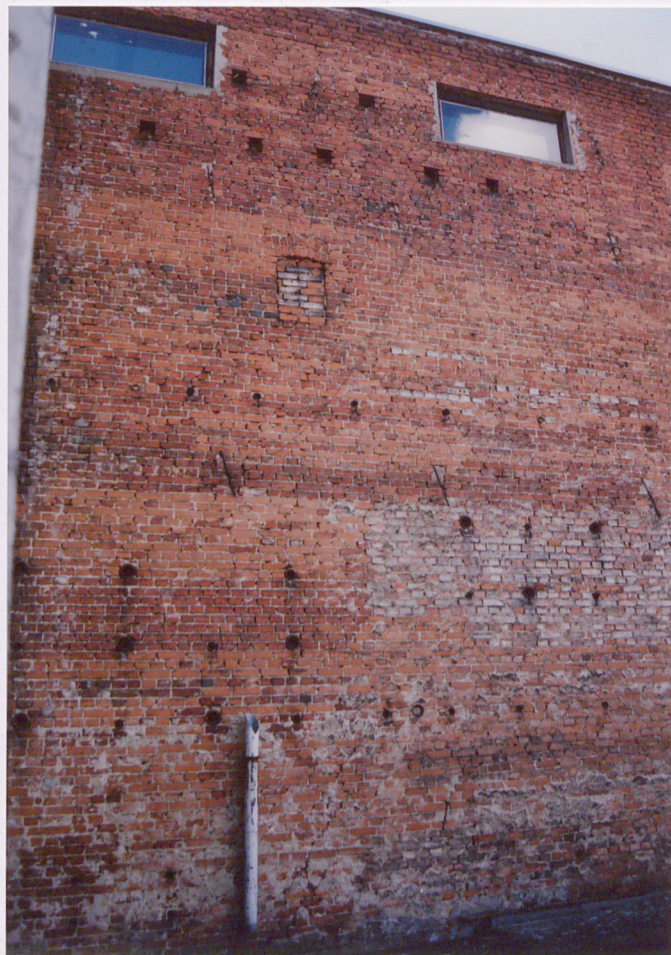
Fot.3. Elewacja tylna, pñn.-wsch.  
Fot.4. Oryginalna stolarka okienna

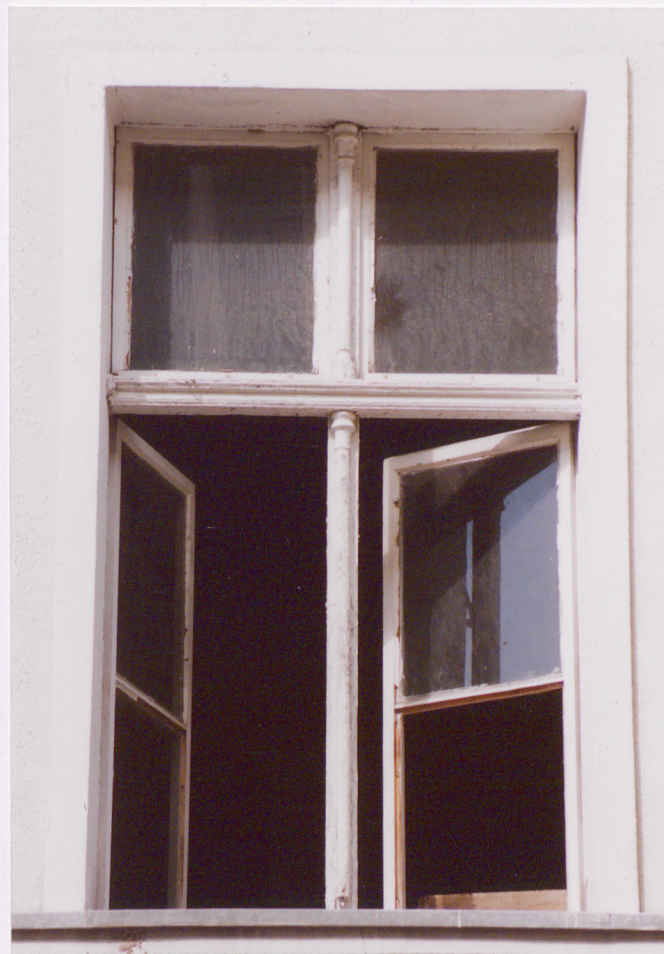
**Zachowana część oryginalnych okien:** skrzynkowe, 2-dzielne, 6-kwaterowe, z krzyżem okiennym właściwym zdobionym toczonym słupkiem z wrzecionową nasadką; ślomie rozprofilowane, dominujące; pozostałe okna powojenne, skrzynkowe, drewniane, proste, bez ozdób.
