1. Obiekt

KAMIENICA ul. Dąbrowszczaków nr 10

ok. 1900r.

OLSZTYN

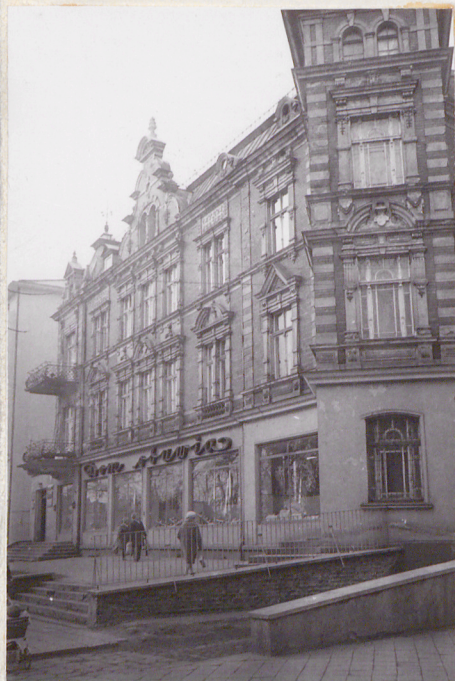
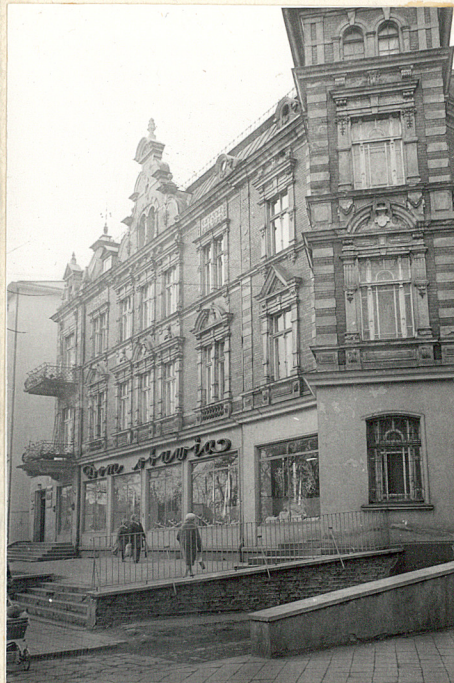
Elewacja frontowa siedmioosiowa, po bokach; od zachodu dobudówka, jednoosiowa, od wschodu wieżyczka jednoosiowa. Fasadę dzieli pionowo na pięć części trzy pozorne ryzality, dwa po bokach i jeden pośrodku. Narożniki ryzalitów ujęte są po bokach boniami. Nad ryzalitami dekoracyjne szczyty. Środkowy neorenesansowy z pilastrami, wnękami, wolutami i obeliskami, oraz z oknami mansardy w formie biforium. Parter tynkowany z rzędem dużych witryn sklepowych. Wyżej dwa rzędy prostokątnych okien pojedynczych lub łączonych po dwa o różnorodnych dekoracyjnych obramieniach. Po bokach pilastry nad oknami naczołki w formie frontoników, lub odcinków gzymsu i fryzu. Pod oknami pierwszego piętra gzyms na wsporniczkach. Elewacja tylna ze skrajnym ryzalitem i czterema rzędami prostokątnych okien bez opasek i ozdób.

Kwadratowa wieżyczka, ustawiona ukośnie, czterokondygnacyjna z prostokątnymi otworami okiennymi i jednym otworem drzwiowym w identycznych obramieniach. Okna czwartej kondygnacji w formie biforium. Drugie skrzydło ustawione ścianą wzdłużną do drogi gospodarczej ośmioosiowe z dwoma pozornymi ryzalitami po bokach. Okna parteru zamknięte odcinkowo, pierwszego i drugiego piętra prostokątne w opaskach z naczołkami. Parter boniowany. Ściana boczna i tylna otynkowane z prostokątnymi oknami bez ozdób.

Dach wielopołaciowy z facjatami i lukarnami. Nad wieżyczką hałem. Stolarka w większości pierwotna.
Instalacje: elektr. wodn.-kan., co lokalowe.-

14. Kubatura	15. Powierzchnia użytkowa	16. Przeznaczenie pierwotne mieszkalne i handlowe	17. Użytkowanie obecne mieszkalne i handlowe
18. Prace budowlane i konserwatorskie, ich przebieg i dokumentacja w 3 ćw.XX w. przebudowano wewnątrz parteru, dokonano likwidacji pieców i założono co, oraz remontu dachu.		19. Stan zachowania (fundamenty, ściany zewnętrzne, ściany wewnętrzne, sklepienia, stropy, konstrukcje dachowe, pokrycie dachu, wyposażenie i instalacje) Stan zachowania dość dobry : <ul style="list-style-type: none"> - ściany piwnic pokryte grzybem 10% zniszcz., - ściany zewnętrzne od ulicy odmalowane, a od strony dziedzińca o zwietrzałych odpadających tynkach 20% zniszcz. - ściany wewnętrzne odrapane 10% zniszcz., - stropy zużyte 7% zniszcz., - więźba dachowa szczególnie łaty zawilgocone 10% zniszcz., - pokrycie dachu nieszczelne 7% zniszcz., - powierzchnia zewnętrzna ram okiennych zniszczona 10% .-

20. Najpilniejsze postulaty konserwatorskie Kapitałny remont, otynkowanie ścian od strony dziedzińca.
