1. Obiekt OFICYNA TYLNA KAMIENICY PRZY UL. DĄBROWSZCZAKÓW 14.

2. Czas powstania
1895 - 1900 r

3. Miejscowość
O L S Z T Y N

11. Zdjęcia, rzut,
Elewacja północna skrzydła pn.-zach.

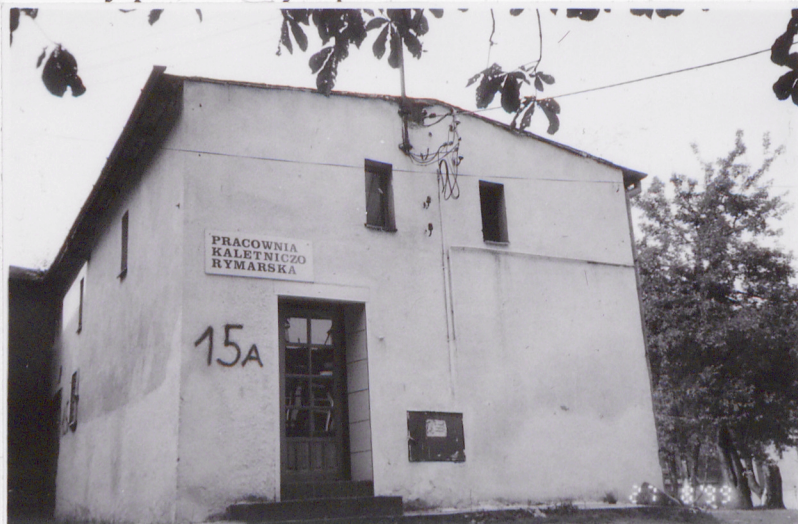
Elewacje. Elewacja frontowa (szczytowa) skrzydła północno - wschodniego niesymetryczna, w parterze jednoosiowa z otworem drzwiowym, bez dekoracji. Elewacja boczna zachodnia tego skrzydła czteroosiowa, niesymetryczna z wrotami garażowymi. Elewacja boczna wschodnia w/w skrzydła dwuosiowa z drzwiami bocznymi. Elewacja północno - wschodnia skrzydła południowo wschodniego w parterze ślepa (pierwotnie dwuosiowa-zamurowane otwory okienne parteru), niewielkie okienko na poddaszu.

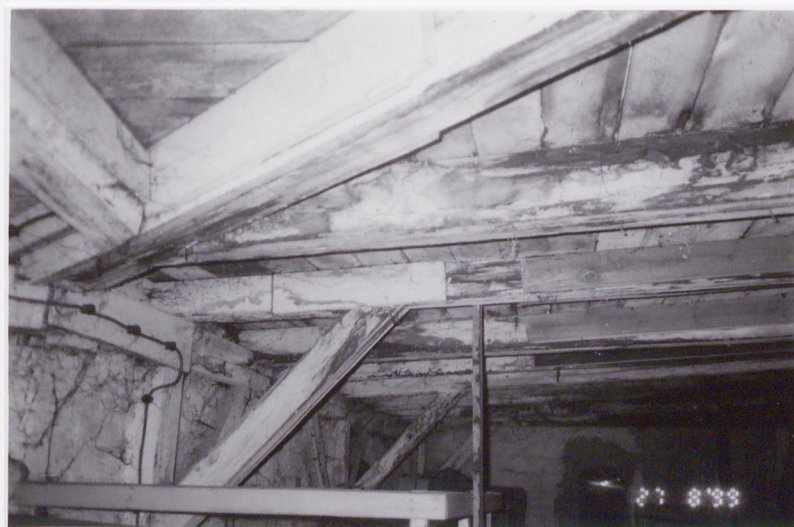
Materiał i konstrukcja. Fundamenty niedostępne. Ściany zewnętrzne i niektóre wewnętrzne wzniesione z cegły pełnej na zaprawie wapiennej, tynkowane. Ściany działowe wewnętrzne o konstrukcji szkieletowej z wypełnieniem trzcinowym, tynkowane. Stropy drewniane, belkowe z trzcinową podsufitką. Wieżba dachowa drewniana, o konstrukcji stolcowej ze ścianką kolankową. Połacie dachowe pokryte papą na deskach. Podłogi z desek i posadzki cementowe. Schody drewniane, drabiniaste z podniebieniem, jednobiegowe, proste. Stolarka drzwiowa drewniana, współczesna, o konstrukcji płycinowo - ramowej. Drzwi jednoskrzydłowe. Wrota garażowe o konstrukcji deskowej, dwuskrzydłowe. Stolarka okienna drewniana, o konstrukcji skrzynkowej, okna dwudzielne, jednopoziomowe, wewnętrzne skrzydła posiadają dwie poziome szczeliny. Okna poddasza jednodzielne, jednopoziomowe o konstrukcji krosnowej

- 1. Plan sytuacyjny
- 2. Elewacja wschodnia skrzydła pn.-zach.
- 3. Elewacje północna skrzydła pd.-wsch.
- 4. Elewacja zach. Skrzydła pd.-wsch.
- 5. Więźba dachowa skrzydła pd.wsch.
- 6. Więźba dachowa skrzydła pn.-zach.
- 7. Schody na poddasze.
- 8. Stolarka okienna.

<p>20. Najpilniejsze postulaty konserwatorskie Więźba dachowa i stropy wymagają kapitalnego remontu. Pozostałe remontu bieżącego.</p>
