BUDYNEK MIESZKALNY

1901 r.

BISKUPIEC

4. Adres Biskupiec
ul. Niepodległości 9

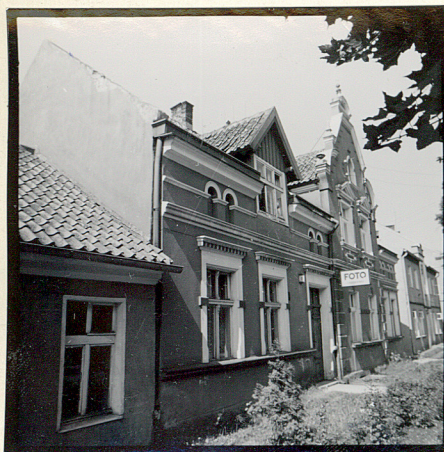
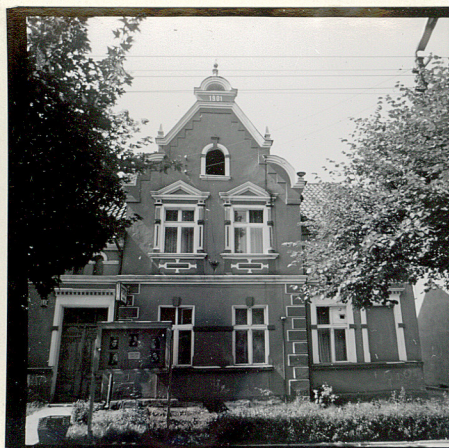
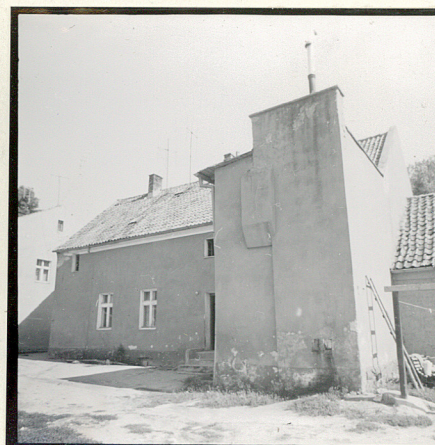
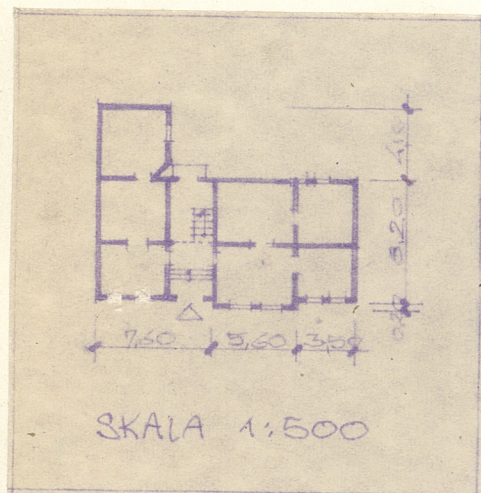
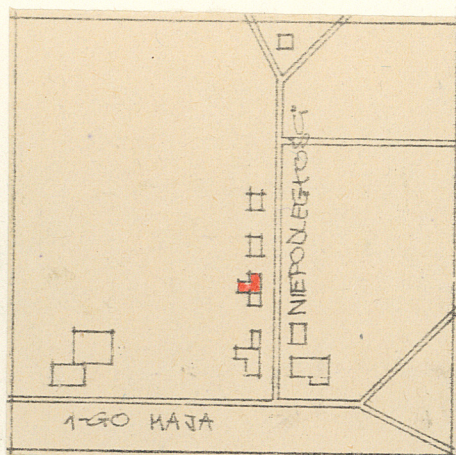
11. Zdjęcia, plan sytuacyjny, rzuty

Usytuowany w ciągu zabudowy ulicy, kalenicowo do niej, murowany z cegły i otynkowany. Jednokondygnacyjny z mieszkalnym poddaszem, częściowo podpiwniczony. W rzucie zbliżony do litery L. Elewacja frontowa 3-osioła z zamurowanym prawym skrajnym oknem i sienią przelotową na 3 osi - licząc od lewej krawędzi budynku. Lekko zsunięty z osi środkowej ku prawej krawędzi budynku, dwuosiowy i dwu-kondygnacyjny ryzalit zakończony szczytem trójkątnym, zwieńczony został półkolistym naczółkiem w polu z datą 1901 r. Otwory okienne i drzwiowe w pierwszej kondygnacji prostokątne obwiedzione płaskimi opaskami o sfazowanych krawędziach ze zwornikami w połowie wysokości, zwieńczone naczółkami w postaci odcinka rozprofilowanego gzymsu w polu z rzędem kostek. W części ryzalitu otwory okienne umieszczone w prostokątnych wnękach o sfazowanych wnękach krawędziach ze zwornikami na osi. W części podokiennej pasmo gzymsu profilowanego. Ryzalit na krawędziach w pierwszej kondygnacji boniowany.

Otwory okienne umieszczone w drugiej kondygnacji ryzalitu flankowane pilasterkami o kanelowanych trzonach zwieńczone trójkątnymi naczółkami utworzonymi z rozprofilowanego gzymsu. Poniżej okien odcinki profilowanego gzymsu podokiennego oraz prostokątne dekoracyjne płyciny. W szczycie ryzalitu umieszczony otwór we wnęce zamkniętej półkoliście i obwiedzonej profilowaną opaską ze zwornikami na osi. W polu szczytu wykonany w tynku motyw uskokowy.

W polu szczytu zamyka profilowany i gierzowany gzyms ze sterozynami na krawędziach. Elewację budynku wieńczy gzyms kordonowy profilowany w półwałek i listwy, wydzielając ściankę kolankową w której po dwie umieszczone łączone opaską wnęki - zamknięte półkoliście. W części lewej budynku w dachu wystawka, w szczycie oszalowana deskami, mieszcząca okno. Gzyms wieńczący dwuskokowy. Budynek kryty dachem dwuspadowym i dachówką holenderką. Więźba dachowa drewniana, konstrukcji krokwiowo-płatwiowej. Stołarka okienna z podziałem na 4 kwatery z dekoracyjnie opracowanym słupkiem. Drzwi frontowe dwuskrzydłowe z naswietlem, płyciny dekoracyjnie opracowane, okucia oryginalne.

4. Kubatura	15. Powierzchnia użytkowa	16. Przeznaczenie pierwotne	17. Użytkowanie obecne	21.
1015 m ³	203 m ²	mieszkalne	mieszkalne	
8. Prace budowlane i konserwatorskie, ich przebieg i dokumentacja		19. Stan zachowania (fundamenty, ściany zewnętrzne, ściany wewnętrzne, sklepienia, stropy, konstrukcje dachowe, pokrycie dachu, wyposażenie i instalacje)		
1975 r. - ostatni remont budynku.		<p>Ogólny stan zachowania budynku dobry, nieliczne wykwity wilgoci około 10 % w pomieszczeniach mieszkalnych.</p> <p>Elewacje zewnętrzne w dobrym stanie.</p> <p>Budynek posiada instalację elektryczną i sieć wodociagową.</p>		
20. Najpilniejsze postulaty konserwatorskie				23.
15.VII.1979 r. Nie wymaga pilnych prac konserwatorskich.
