KARTA EWIDENCYJNA ZABYTKU NIERUCHOMEGO WPISANEGO DO REJESTRU ZABYTKÓW

DOM POLSKI

obiekt historyczny przed 1892 r.
całkowita odbudowa w 1980 r.

4. Adres **Ul. Partyzantów 87**
nr ewidencyjny działki **obręb 71, dz. nr 1**
nr księgi wieczystej [redacted]

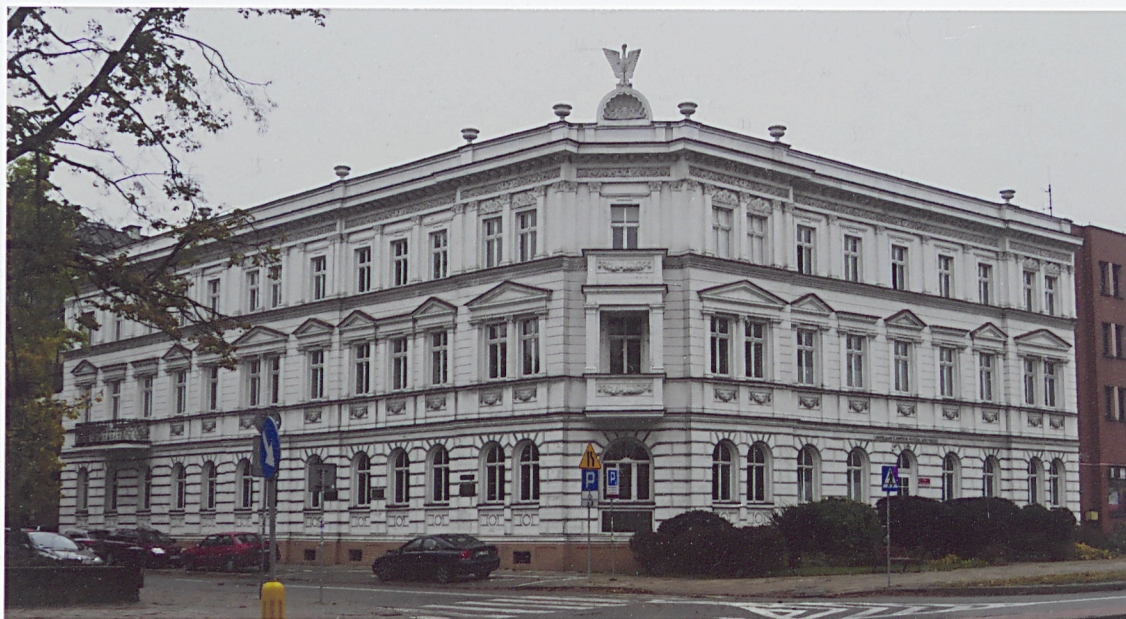
fot. elewacja frontowa

Elewacje: Elewacja północna i wschodnia (fasadowe), wieloosiowa - 22 osie, regularna, wzniesiona na niewielkim cokole, bogato dekorowana detałem architektonicznym, neostylowym, nawiązującym do dekoracji klasycyzujących form, wieloprofilowymi gzymsami kordonowymi, zwieńczona gzymsowaną attyką dekorowaną wazonami. W zwieńczeniu narożnika rzeźba orła z rozpostartymi skrzydłami, opartego o konchę z motywem zoomorficznym i antropomorficznym (groteska). W partii pierwszej kondygnacji elewacje boniowane z otworami okiennymi zamkniętymi łukiem pełnym. W partii drugiej kondygnacji otwory okienne zamknięte prostokątnie i zwieńczone trójkątnym naczółkiem ułożonym na gzymsie opartym na półkolumnach (jońskich) i pilastrach, w podokniach płyciny dekorowane dekoracją girlandową. Motyw groteski powtarzany w dekoracjach nadproży okiennych oraz głowic pilastrów wspierających belkowania zdobione motywami floralnymi. Ostatnia kondygnacja wydzielona gzymsem kordonowym o złożonym profilu z motywem kwiatowym. Okna rozdzielone pilastrami z kapitelami w porządku korynckim z maskami antropomorficznymi. Okna zamknięte prostokątnie zwieńczone reliefową płaskorzeźbą z motywami zoomorficznymi i antropomorficznymi (groteska). W partii nadoknia fryzy z motywami roślinnymi, powyżej dekoracyjne kroksztyny z wspierające gzyms wieńczący. W ściętym narożniku wykusz z balkonami rozpartymi kolumnami o prostej bazie i kapitelu. W skrajnych osiach elewacji od strony ul. Lanca - balkon z kutą balustradą. Stolarka okienna z krzyżem okiennym pozornym, z profilowanym ślemieniem i listwą przyrmykową w formie półkolumny o kapitelach nawiązujących do porządku jońskiego. Elewacja tylna prosta, z wejściem wewnątrz narożnika, wieloosiowa o naprzemiennym rytmie na poszczególnych kondygnacjach - gładka, opracowana jeszcze w modernistycznym stylu, przestrzenie międzyokienne z wypukłymi tynkowymi płycinami.

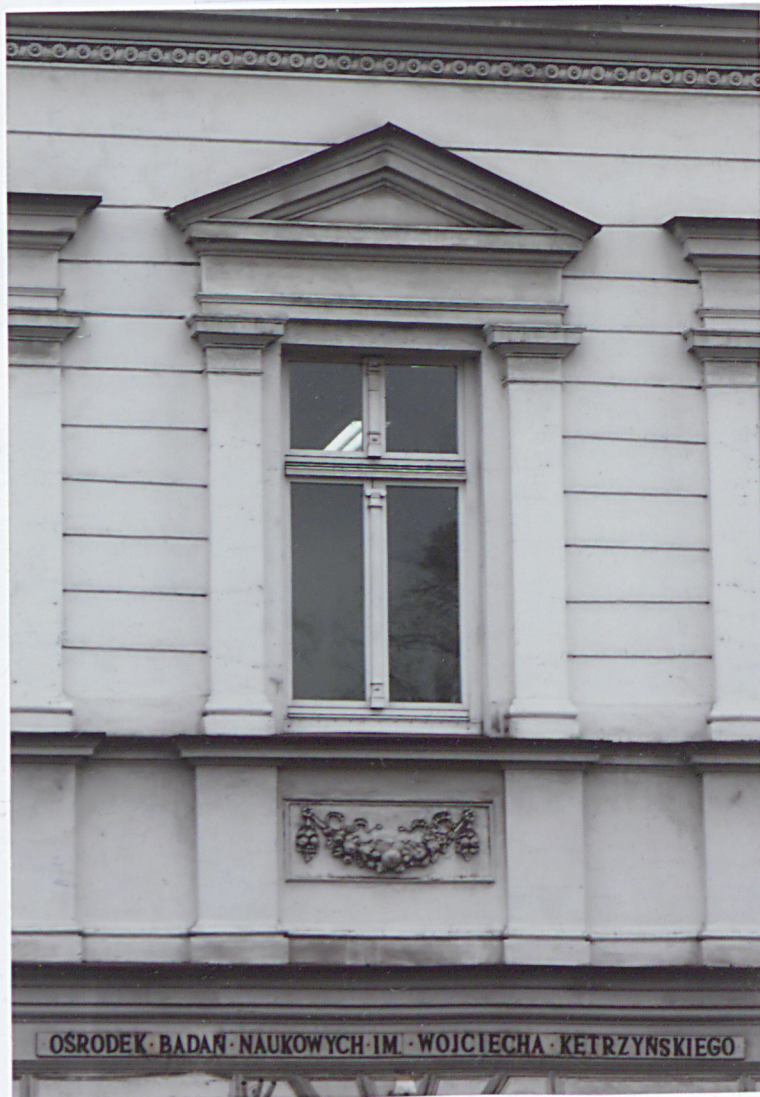
elewacja - stolarka

Materiał, konstrukcja, technika: ściany: budynek wzniesiony na fundamencie kamiennym, wymurowany z cegły pełnej (ceramicznej), tynkowany. Sklepienia i stropy: piwnice przekryte stropami Kleina, pozostałe kondygnacje żelbetowe, tynkowane. Więźba dachowa: Budynek kryty stropodachem z papą. Posadzki z wylewki cementowej, z warstwą wykończeniową z płyt kamiennych i gresu, na kondygnacjach parkiet. Schody: Komunikację pionową w budynku zapewnia klatka schodowa główna ze schodami żelbetowymi, zabiegowymi z płyt granitowych i klatka boczna ze schodami powrotnymi prostymi żelbetowymi. Balustrady metalowo-drewniana z ramami wypełnionymi dekoracyjnymi reliefami drewnianymi i poręczą drewnianą. Na ścianach holu na kondygnacjach drewniane proste boazerie. Otwory drzwiowe i okienne o wykroju prostokąta stojącego, zamknięte prosto lub łukiem pełnym (na pierwszej kondygnacji łukiem pełnym). Okna: dwudzielne. Pierwotnie zapewne skrzynkowe, dziś jednoramowe, z dekoracją w postaci pilastrów zwieńczonych esownicą na listwach przyrmykowych. Drzwi: zewnętrzne drewniane, płycinowo-ramowe z przeszkleniem (wtórne, współczesne), na fasadzie zachowane nadświetle z dekoracyjnym słupkiem i profilowaną belką. Drzwi wewnętrzne z drewna i płyty - wtórne.

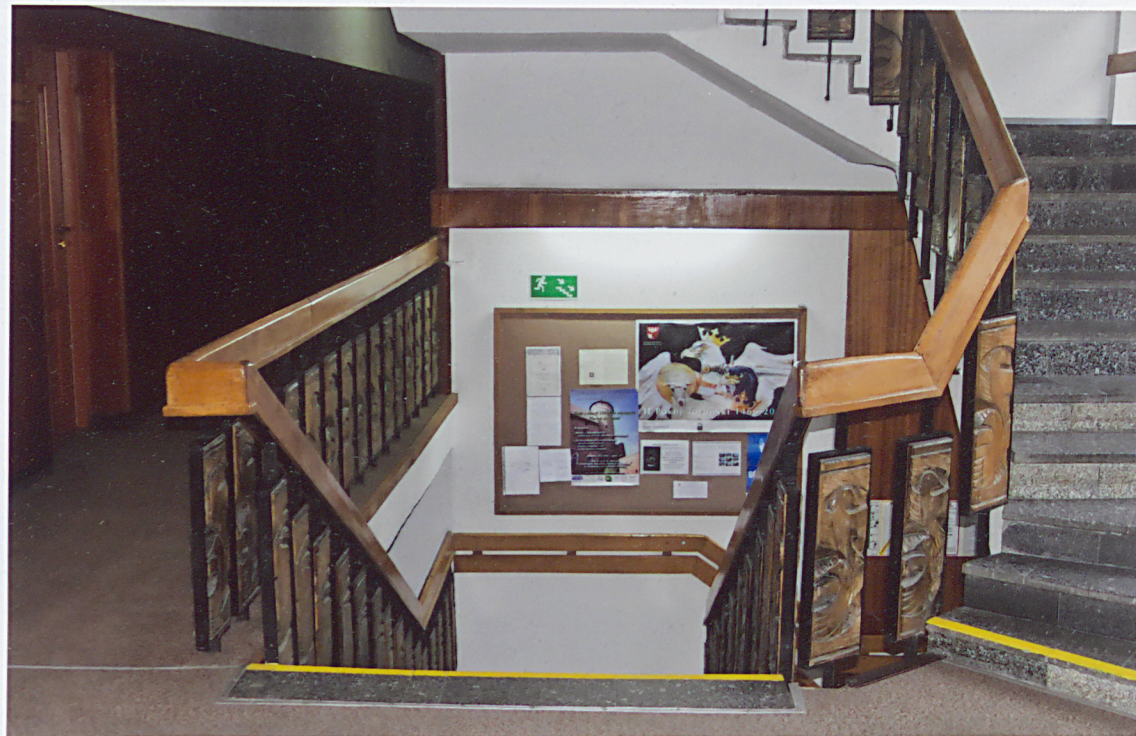
wnętrza holu

Wypożenie: balustrada schodów z bezstylowymi reliefowymi dekoracjami imitującymi styl ludowy o niskiej wartości estetycznej, w holu kondygnacji instalacje w formie wydzielonych płaszczyzn z dekoracją ceramiczną z motywami imitującymi styl ludowy i dekoracje ceramiczne na ścianach
