1. Obiekt zabytkowy

KAMIENICA - ul. DŁUGOSZA 5.

OLSZTYN

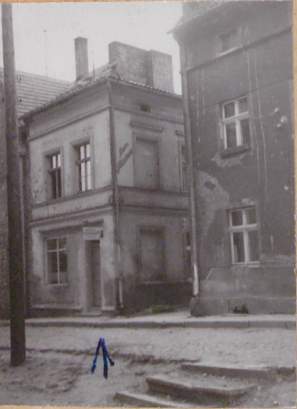
31. Szkic sytuacyjny, plan schematyczny, uwagi opisowe, fotografia

Data	O P I S	zniszczenia %	odbudowa %
VIII. 1939 r.			
XI. 1939 r.			
XII. 1945 r.	<u>uszkodzony</u>	<u>30%</u>	<u>25%</u>
<u>VI. 1957</u>	<u>stan dobry</u>		
<u>XI. 1959</u>	<u>zaniedbany</u>	<u>10%</u>

IX. 1964 stan ogólnego zaniedbania25. Rejestr zabytku nr 0/221 D-437  
26.08.1957 rok miejsce przechowywania

BUDYNEK MUROWANY, DWUŚCIOWY, PODPIWNICZONY, W ZWARTYM ZABUDOWIE, PLAN OPARTY NA PROSTOKĄCIE. PIĘRWOTNIE 2 TRAKTOWY, PRZEBUDOWANY W R 1956. STROP DREWNIANY, BELKOWY.
