BUDYNEK MIESZKALNY

OLSZTYN

11 Zdjęcia, rzut, przekrój, sytuacja, orientacja

4. Adres Olsztyn
ul. Długosza 7.

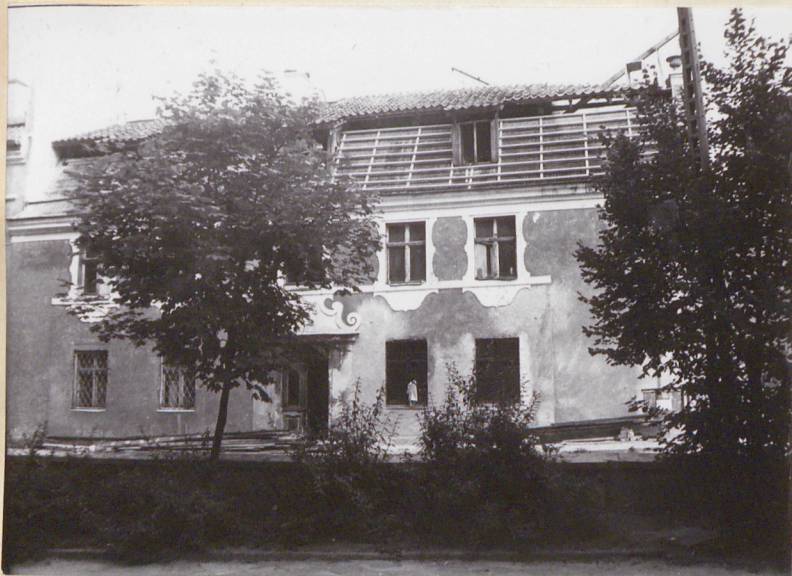
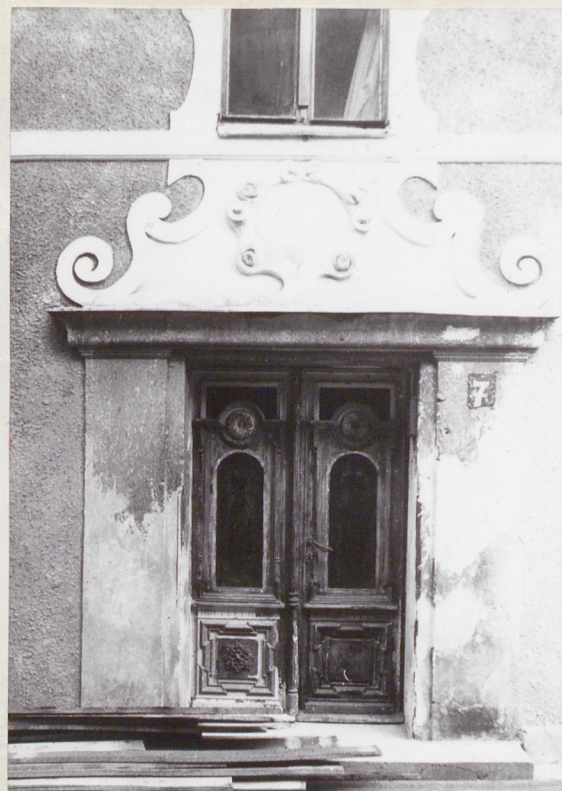
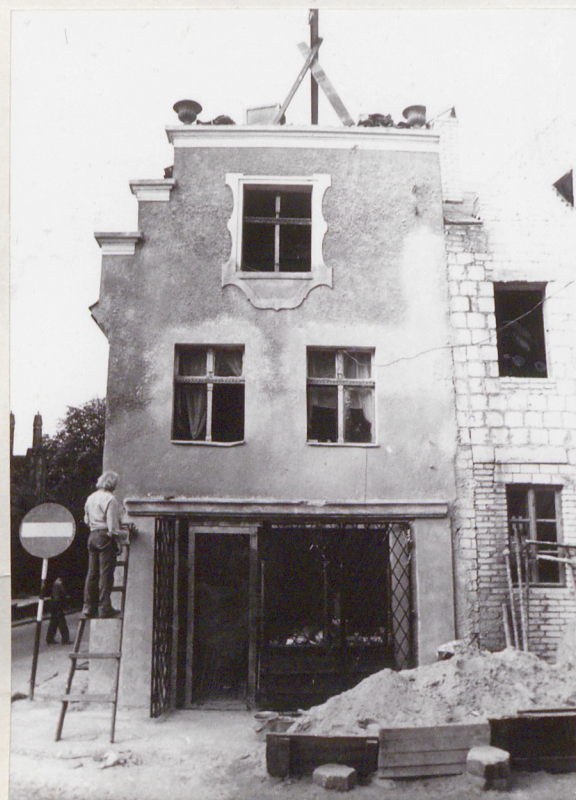
Usytuowany w zabudowie zwartej, w narożniku ulic Długosza i św. Barbary, kalenicą do ul. Długosza, w bezpośrednim sąsiedztwie katedry, na terenie historycznego starego miasta w Olsztynie.

Elewacja frontowa 5-osiowa z wejściem na osi środkowej. Wejście flankowane dwoma pilastrami na których spoczywa profilowany gzyms. Otwory okienne w I i II kondygnacji prostokątne. Elewacja zwieńczona profilowanym gzymsem. W dolnej połaci dachowej trzy lukarny poddasza z których środkowa usytuowana na osi środkowej elewacji. Elewacja boczna 3-kondygnacyjna. W I kondygnacji witryna sklepową z wejściem w lewej osi. W II kondygnacji dwa okna. Elewacja zwieńczona schodkowym asymetrycznym szczytem z umieszczonymi na górze dwoma wazonami. W polu szczytu okno poddasza.

stan zachowania - dostateczny

Kapitalny remont całego obiektu.
