KARTA EWIDENCYJNA ZABYTKU NIERUCHOMEGO WPISANEGO DO REJESTRU ZABYTEKÓW

DOM TOWARZYSKI „KOPERNIK”

1889 rok

ul. Pieniężnego 22

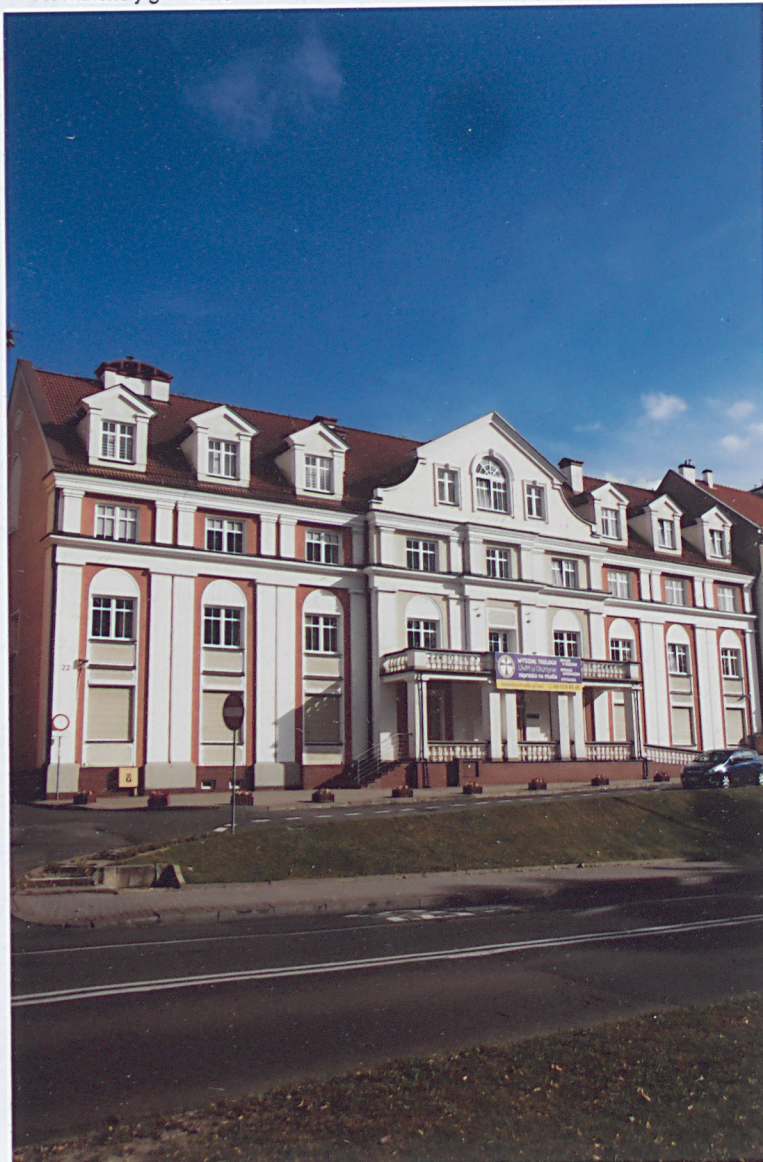
Fot.1 Elewacja frontowa

Elewacja zachodnia (frontowa) elewacja trzykondygnacyjna z cokołem, dziewięć osiowa z trzyosiowym środkowym ryzalitem zwieńczonym trójkątnym szczytem. Ryzalit poprzedza ażurowa (na słupach) weranda z tarasem. Kondygnację I i II korpusu ujęte są pilastrami, pomiędzy oknami zdwojonymi oraz skrajnymi pojedynczymi, które wieńczy gładki pas fryzu zamknięty profilowanym gzymsem. W powstałych w ten sposób polach znajdują się płyciny zamknięte łukiem pełnym grze znajdują się okna I i II kondygnacji. Pod i nad oknami I kondygnacji oraz pod oknem II kondygnacji znajdują się płyciny. III kondygnacja (niska) podzielona analogicznie jak poprzednie pilastrami, zwieńczona profilowanym gzymsem wieńczącym. Ryzalit poprzedzony ażurową werandą wspartą na słupach, dwóch zdwojonych w środku i pojedynczych skrajnych. Cokół werandy obłożony okładziną ceramiczną. Na werandę prowadzą schody z boku od północy, a podjazd dla niepełnosprawnych od południa. Od zachodu weranda zamknięta murowaną tralkową balustradą. Na dachu werandy taras zamknięty murowaną tralkową balustradą. W środkowej osi I kondygnacji ryzalitu znajduje się otwór drzwiowy w pozostałych okna, a w II kondygnacji w środkowej osi znajdują się drzwi balkonowe, w pozostałych okna. Oś środkowa na II i III kondygnacji podkreślona przez pozorny ryzalit. Podziały pionowe i poziome elewacji na II i III kondygnacji analogiczne jak w korpusie (pilastry i analogiczne gzymsy). Ryzalit ponad gzymsem wieńczącym III kondygnacji zamknięty trójkątnym szczytem z gzymsem. W polu szczytu centralne prostokątne okno zamknięte łukiem pełnym, flankowane przez prostokątne okna zamknięte prosto. Okna szczytu ujęte w opaski, pozostałe okna elewacji bez opasek z kluczem. Ścianki lukarn ujęte pilastrami i zwieńczone gzymsowanym trójkątnym szczytem.

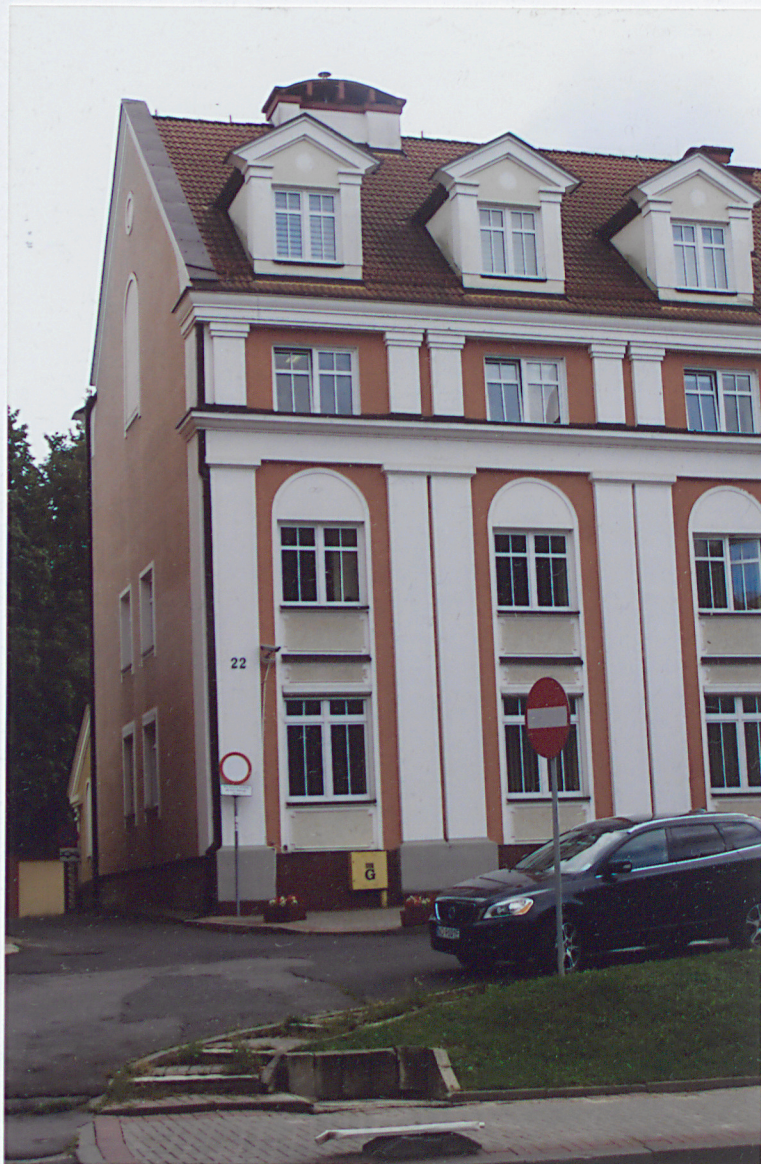
Fot.2 Widok na elewację boczną- północną

Elewacja północna (boczna – szczytowa) budynku głównego, dwuosiowa, na I i II kondygnacji po dwa otwory okienne centralnie umieszczone, natomiast w szczycie na osi prostokątna blenda zamknięta łukiem pełnym nad nią blenda w formie okulusa. Cokół częściowo kamienny, a częściowo obłożony okładziną ceramiczną. Od wschodu w parterze ścianka przedsionka tylnego wejścia do budynku, z umieszczoną na niej blendą w formie prostokąta zamkniętego łukiem pełnym, zwieńczona pulpitowym dachem wspartym na kwadratowym słupie. Otwory okienne i blendy tej elewacji ujęte są w proste opaski. Szczyt zamknięty profilowanym gzymsem, od zachodu w narożniku budynku przechodzą gzyms kordonowy i wieńczący z elewacji frontowej. Ścianka przedsionka również zamknięta gzymsem, słupy z głowicami również zwieńczone są gzymsem.

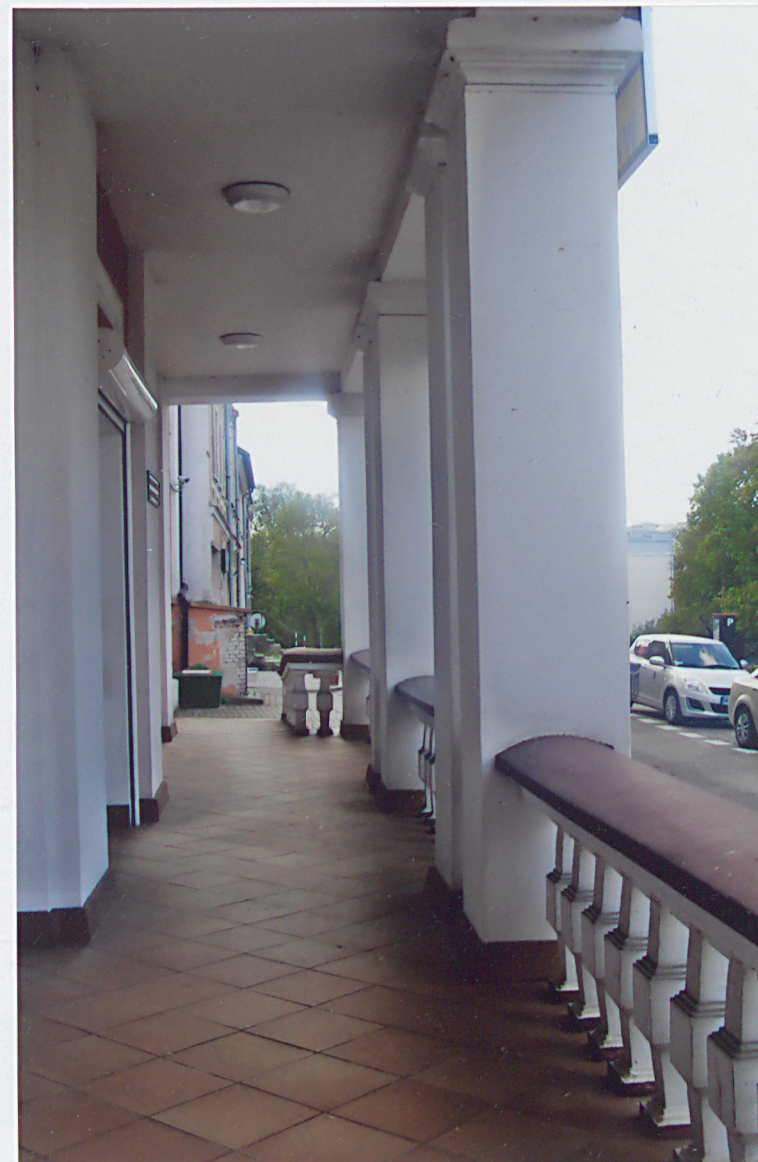
Fot.3 Kolumnada w elewacji frontowej

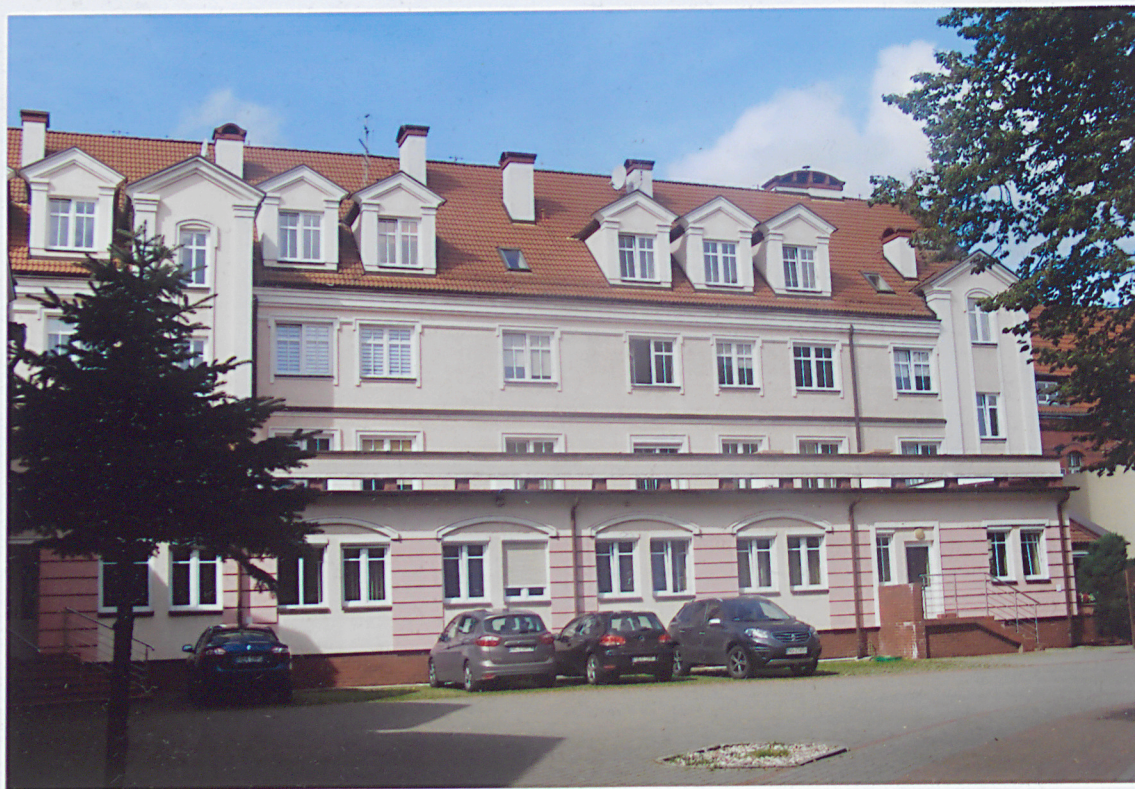
Fot.4 Elewacja tylna

Elewacja wschodnia (tylna) trzykondygnacyjna z użytkowym poddaszem. W parterze na znacznej szerokości elewacji tylnej znajduje się parterowa ośmioosiowa dobudówka, zaś budynek główny jest 11 osiowy. Od południa w 1 osi dobudówki znajduje się wypukły narożnik, przy którym umieszczony jest otwór drzwiowy, poprzedzony schodami z podestem. Następnie w kolejnych 5 osiach znajdują się pary okien zamknięte wspólnym gzymsem w formie łuku odcinkowego. Natomiast w 7 osi znajduje się otwór okienny zestawiony z otworem drzwiowym poprzedzonym schodami, otwór okienny i drzwiowy w wspólnej opasce. W 8 osi znajduje się para okien zwieńczona wspólnym gzymsem odcinkowym. Przestrzenie między poszczególnymi parami okien z pseudoboniowaniem, a cokół obłożony okładziną ceramiczną. Przybudówka zwieńczona pasową barierką. Budynek główny w parterze dwuosiowy od południa okno, a północy pozorny trzykondygnacyjny ryzalit, poprzedzony przedsionkiem oraz schodami z pulpitowym daszkiem wspartym na słupach. II kondygnacja w 1 osi od południa znajduje się I kondygnacyjny łącznik budynku głównego z garażami, natomiast w 3 osi od południa trzykondygnacyjny mocno wysunięty ryzalit, zamknięty w partii dachu trójkątnym szczytem, zaś w ostatniej skrajnej osi jest III kondygnacyjny pozorny ryzalit, zamknięty trójkątnym szczytem. W pozostałych osiach okna w opaskach, kondygnację ta zamyka gzyms kordonowy, przerwany przez ryzalit. W III kondygnacji okna w opaskach, połączonych gzymsem. Elewację zamyka profilowany gzyms wieńczący. Oba ryzality ujęte, przez całą swą wysokość pilastrami, zwieńczone gzymsowanymi trójkątnymi szczytami. Okna ryzalitów ujęte w wspólną opaskę zamkniętą łukiem odcinkowym. Ścianki lukarn ujęte pilastrami i zwieńczone gzymsowanym trójkątnym szczytem.

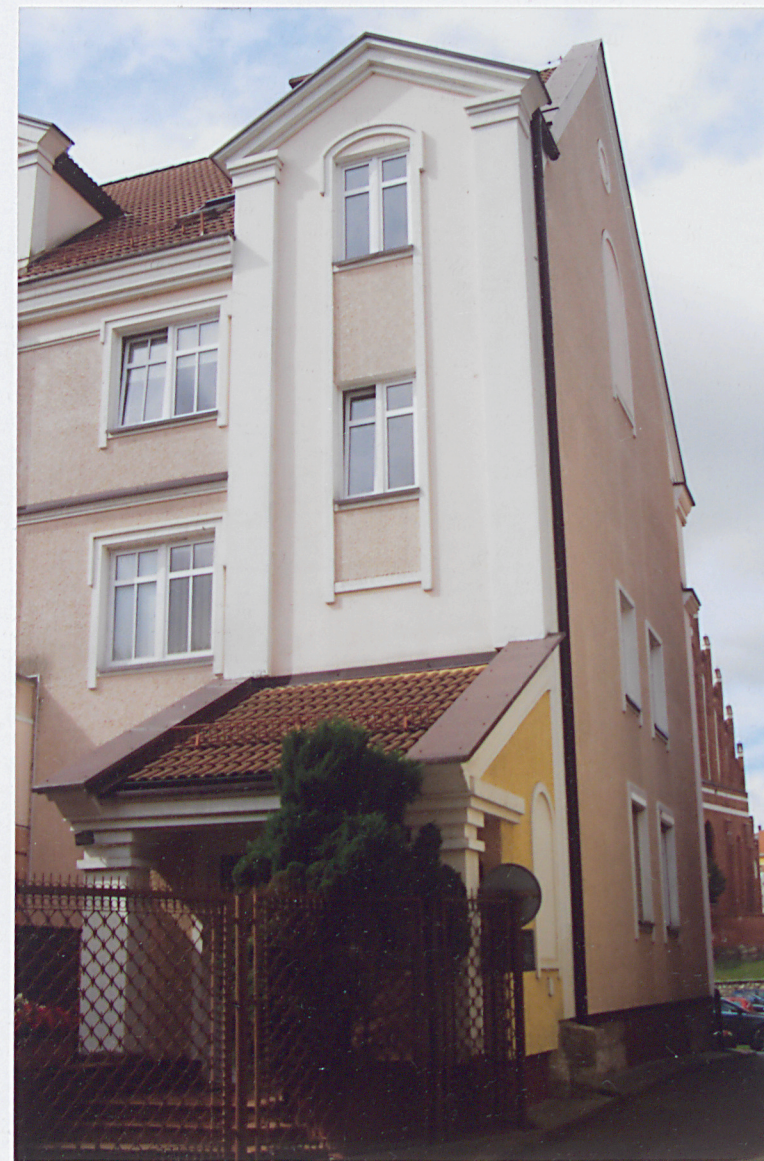
Fot.5 Widok na elewację boczną – północną i wejście w elewacji wschodniej

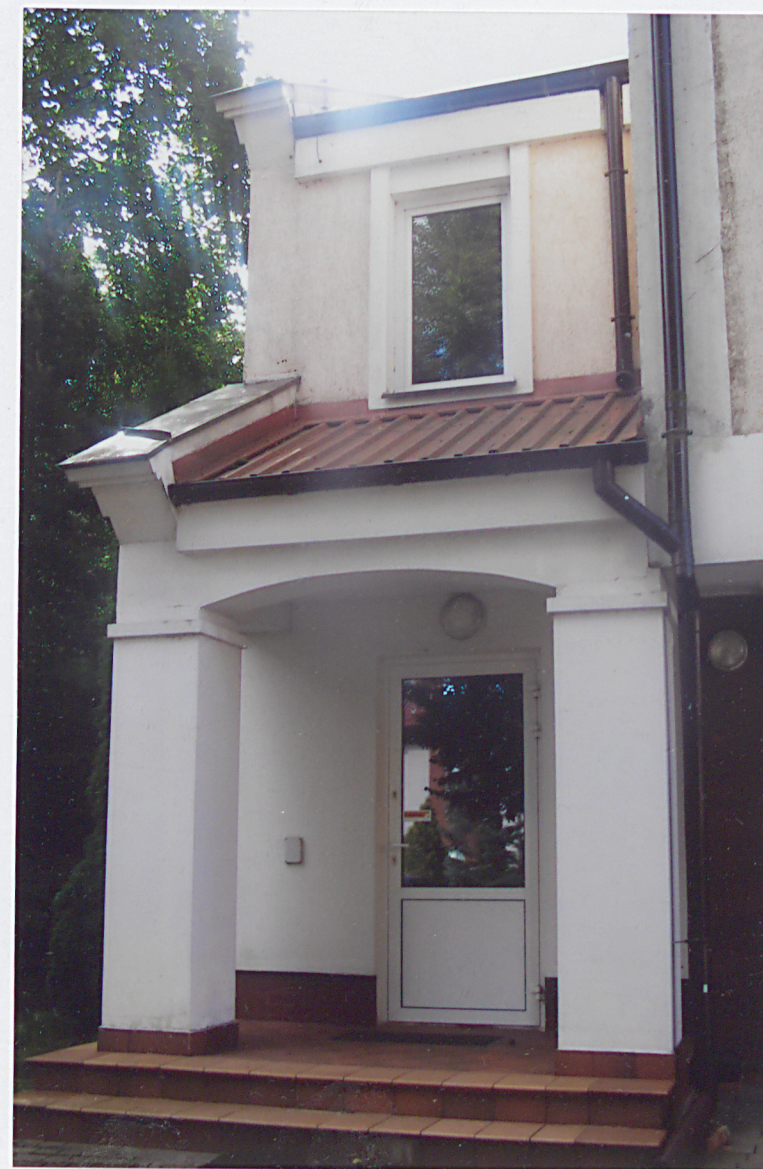
Fot.7 Drzwi wejściowe do budynku

Drzwi zewnętrzne w elewacji frontowej drewniane, szklone pojedyncze jednoskrzydłowe o współczesnej formie. A drzwi zewnętrzne od tyłu budynku są aluminiowe pojedyncze, jednoskrzydłowe, szklone górą, a pełne dołem o współczesnej formie. Drzwi wejściowe przy garażach są aluminiowe, półtoraskrzydłowe, pojedyncze również szklone w górnej części. Drzwi te są o współczesnej formie. Natomiast drzwi do piwnicy są płytowe jednoskrzydłowe, pojedyncze pełne.

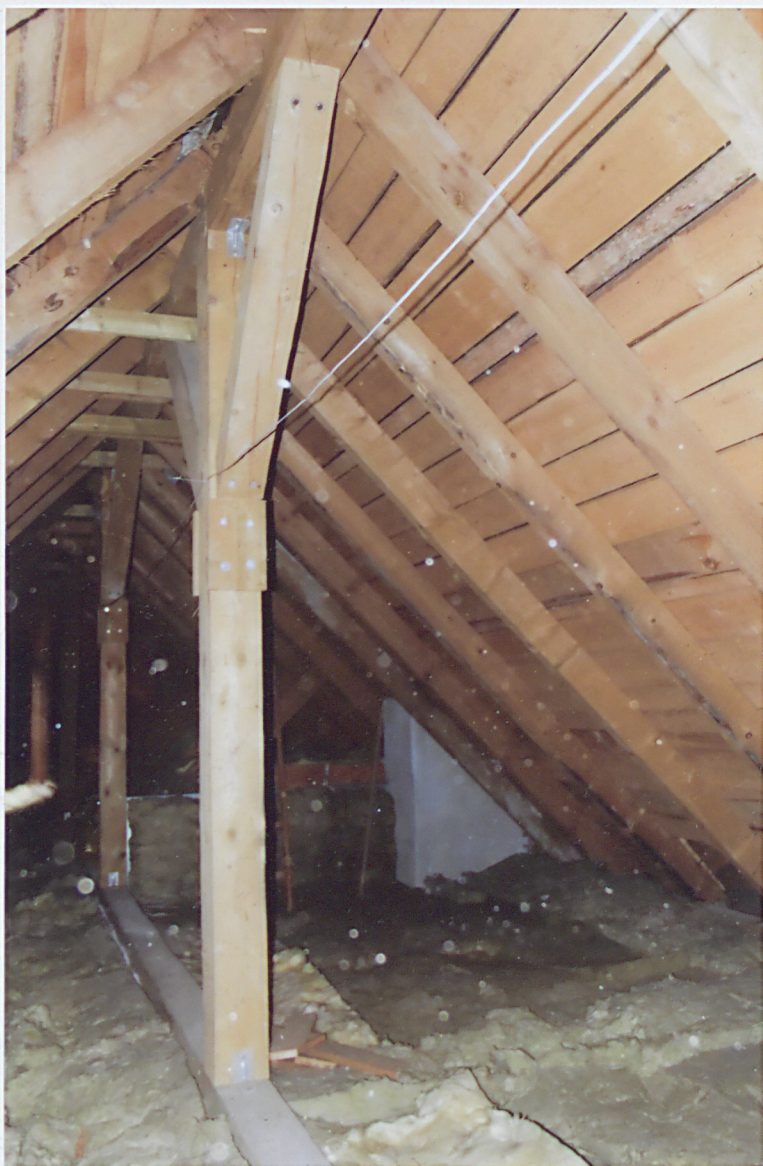
Fot.8 Wieżba dachowa z elementami konstrukcyjnymi

więźba dachowa: drewniana płatwiowo – krokwiowa ze stolcami i mieczami. Dobudówka stropodach.

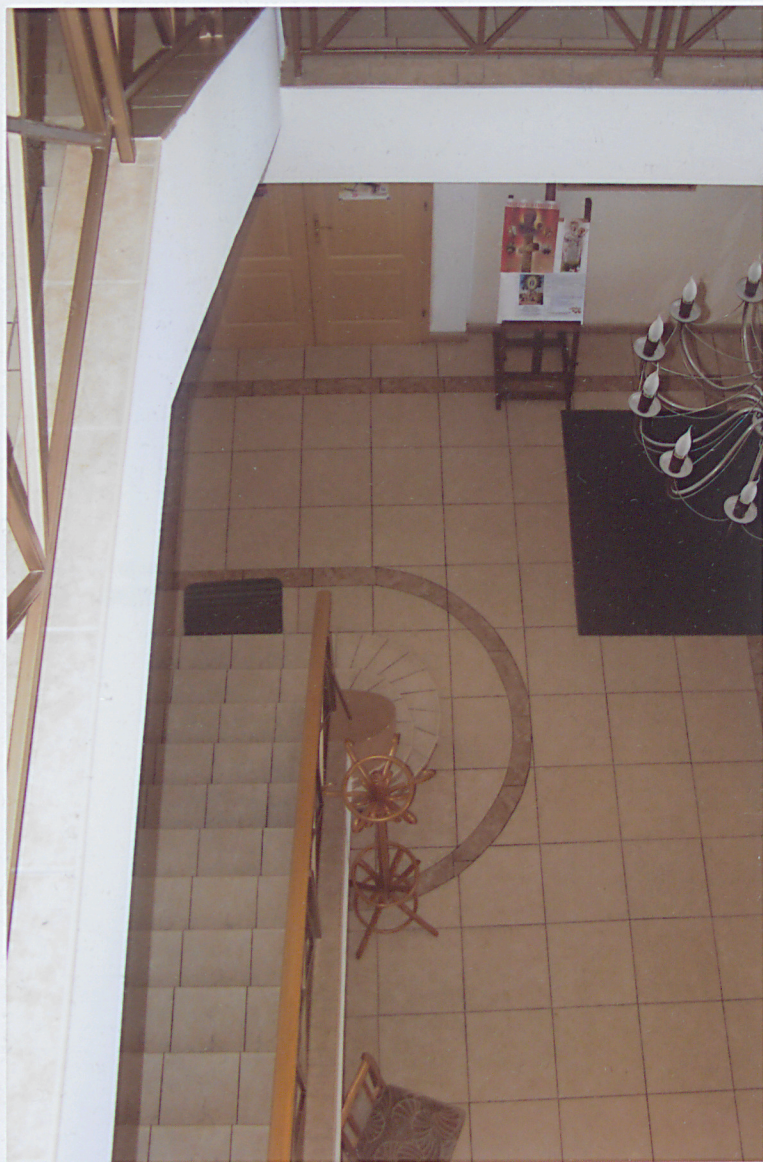
Fot.12 Klatka schodowa

W budynku są trzy klatki schodowe żelbetowe, monolityczne, główna w środku budynku w I trakcie od ul. Pieniężnego z parteru na piętro i z piętra na II piętro prowadzą schody dwubiegowe łamane, pozostałe są wielobiegowe ze spocznikami (narożnik północno – wschodni i przy garażach), współczesne. We wszystkich klatkach schodowych znajdują się proste metalowe balustrady. Na strych nieużytkowy prowadzą schody drewniane drabiniaste, składane (włazowe).

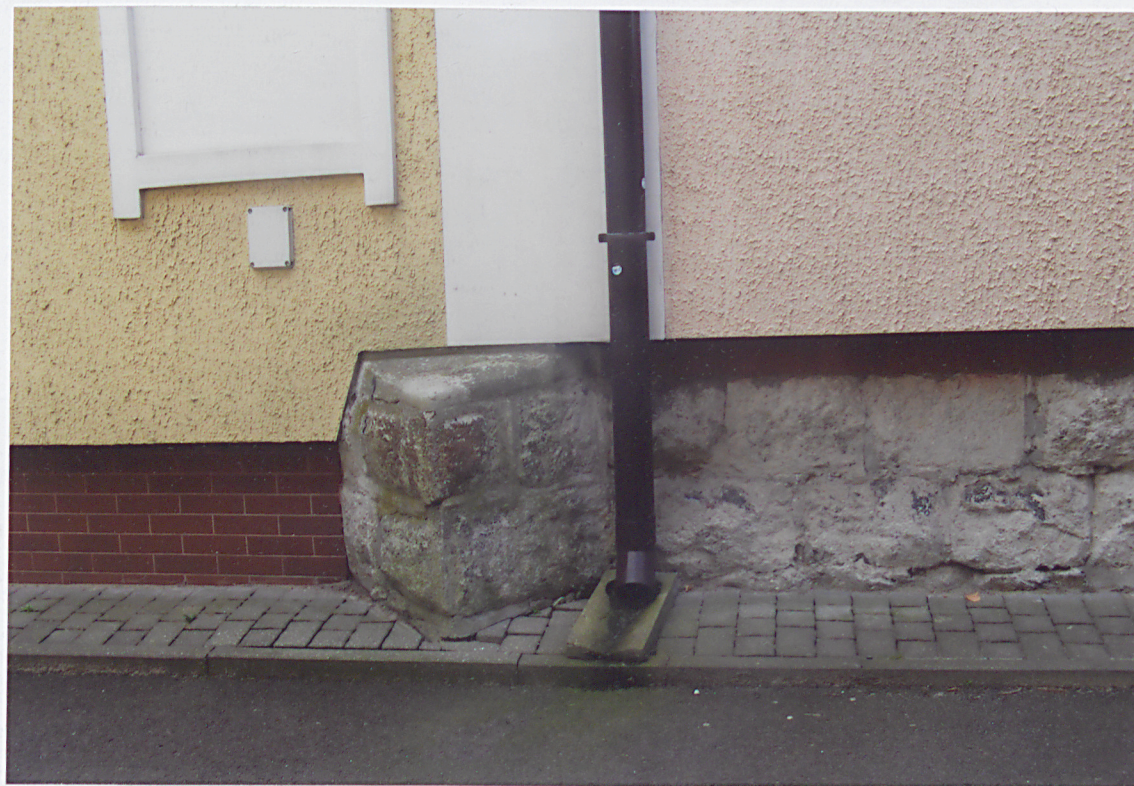
Fot.13 Cokół kamienny elewacji bocznej
