1. Obiekt

KAM I E N I C Z K A

B I S K U P I E C

4. Adres Biskupiec ul. Pionierów 16

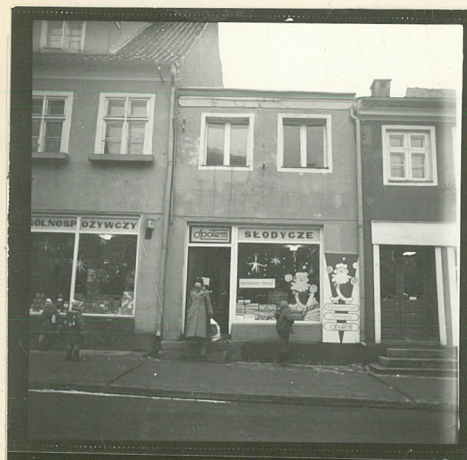
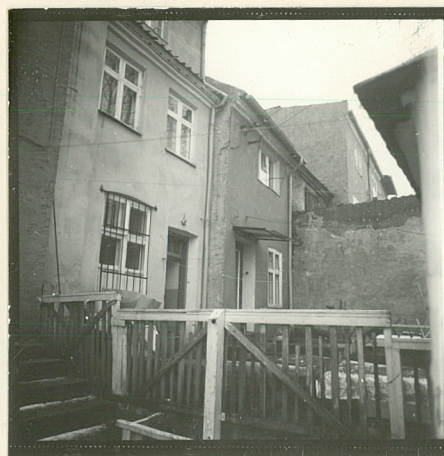
11. Zdjęcia, plan sytuacyjny, rzuty

Kamieniczka usytuowana w zwartej zabudowie, usytuowana kalenicowo do ulicy, na rzucie wydłużonego prostokąta, dwutraktowa.

Murowana z cegły i potynkowana dwukondygnacyjowa, elewacja frontowa dwu-osiowa z sienią na skrajnej osi.

Elewacja frontowa zwieńczona płaskim gzymsem wieńczącym.

Kamieniczka kryta dwuspadowym, prawie płaskim dachem i dachówką ceramiczną.

Pierwszą kondygnację kamieniczki zajmuje sklep z dużym oknem wystawowym.

W części ogrodowej w przyziemiu umieszczone drzwi i klatka schodowa. Do elewacji zewnętrznej prostopadle przylega wysoki mur.

Okno w drugiej kondygnacji, od strony ogrodowej przesłonięte żelazną kratą.

20. Najpilniejsze postulaty konserwatorskie			
15.X.1979 r. Ogólny stan zachowanie elewacji zewnętrznych oraz pomieszczeń mieszkalnych dobry - nie wymaga pilnych prac konserwatorskich.
