BASTEJA WSCHODNIA

1536 r.
1963-65 rekons-
trukcja

FROMBORK

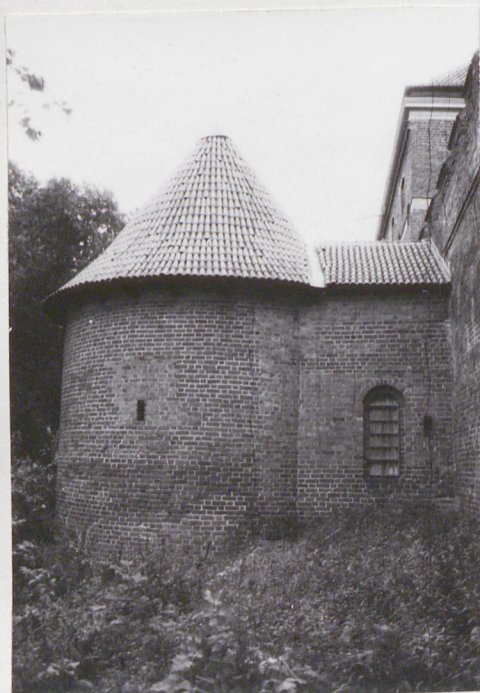
2.

- 1/ Widok ogólny ze wschodu
- 2/ Widok ogólny z północy
- 3/ Widok ogólny z południa
- 4/ Widok ogólny z pld.-wsch.
- 5/ Tablica bpa Maurycego Ferbera
- 6/ Mur obronny z wejściem do bastei - widok od zachodu-fragment
- 7/ Wnętrze kondygnacji górnej baszty - fragment
- 8/ Wnętrze kondygnacji środkowej - fragment
- 9/ Otwór strzelniczy kondygnacji środkowej baszty
- 10/ Pomieszczenie kondygnacji dolnej gardzieli - fragment
- 11/ Schody wewnętrzne baszty - fragment
- 12/ Wieżba dachowa baszty - fragment
- 13/ Wieżba dachowa gardzieli - fragment

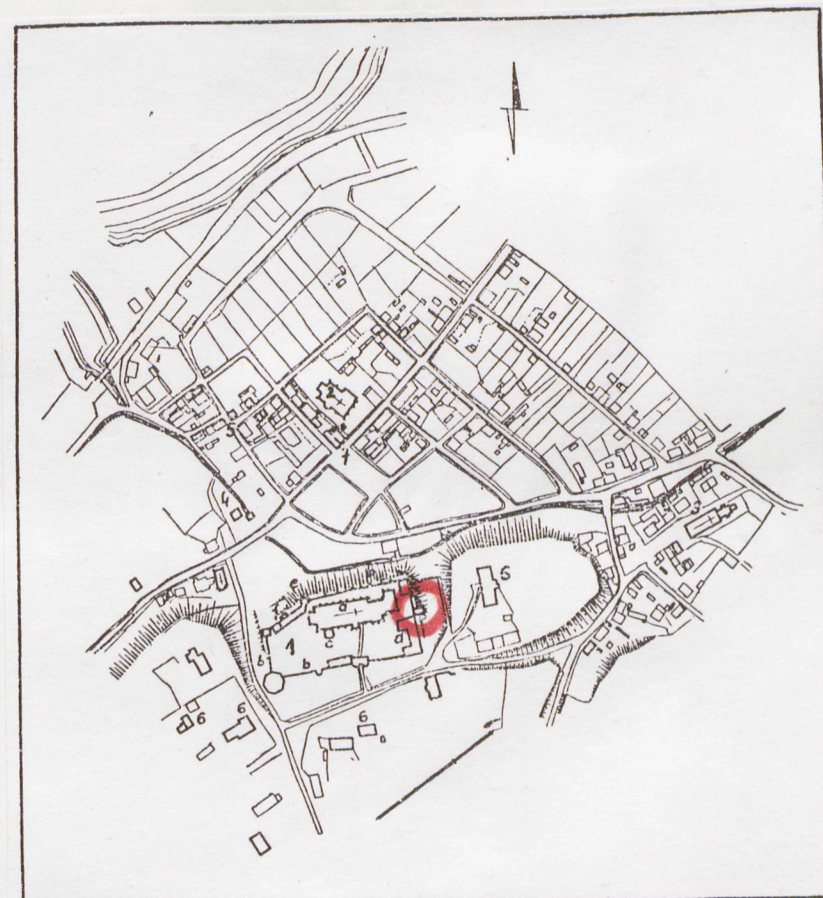
3.

Frombork. 1 — średniowieczny zespół warowni fromborskiej: a) katedra M.B. Wniebowziętej z XIV w., b) obwarowania z XIV w., c) kaplica Zbawiciela z XVIII w., d) tzw. Stary pałac z XVI—XVIII w., e) Muzeum Kopernika, bud. gotycki z XV w., f) Muzeum Kopernika, bud. barokowy z XVIII w., 2 — kościół paraf. p.w. św. Mikołaja z XIV w.; 3 — kaplica Sw. Anny z klasztorem N.M.P. z XV i XVIII w.; 4 — wieża wodociągowa z XIV i XVI w.; 5 — baszta „Żeglarska” z XV w.; 6 — kurie przeważnie z XVIII w.; 7 — kamieniczki mieszczańskie z XVIII w.

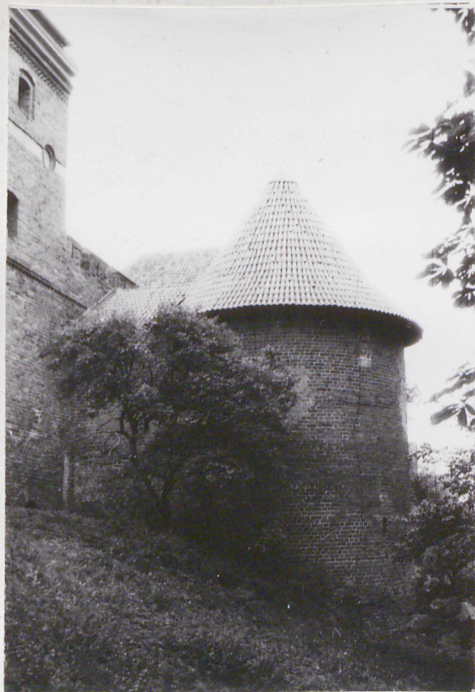
5.

Na ostatniej kondygnacji elewacji od strony pld.-wsch., pod okapem dachu, kamienna płyta (piaskowiec) z herbem własnym biskupa Maurycego Ferbera i datą 1536.

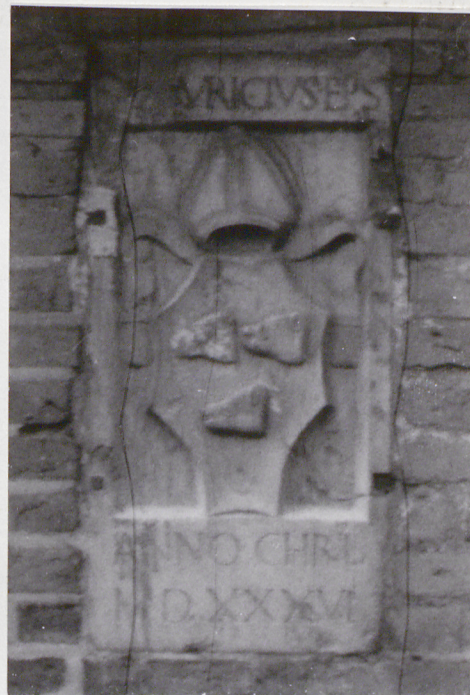
6.

Mur obronny wzgórza, do którego przylega basteja od strony zachodniej rozczłonowany ostrołukowymi arkadami i zwieńczony krenelażem; w jednej z arkad na osi bastei, otwór drzwiowy do wnętrza bastei przesklepiony łukiem odcinkowym.

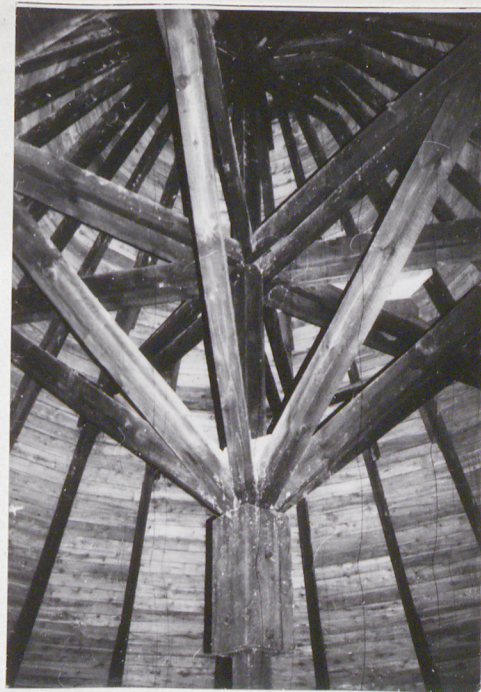
12.

Nad basztą wieźba o konstrukcji krokwiowej opartej na centralnym słupie, wzmocnionej umieszczonymi w dwóch poziomach kleszczami i jętkami; dodatkowe wzmocnienie konstrukcji stanowią promieniowo rozmieszczone zastrzały oparte o słup i skierowane do góry w skos do płatwii. Wieźba z okapem wytworzonym z nadbitek wspartych na specjalnych wspornikach.

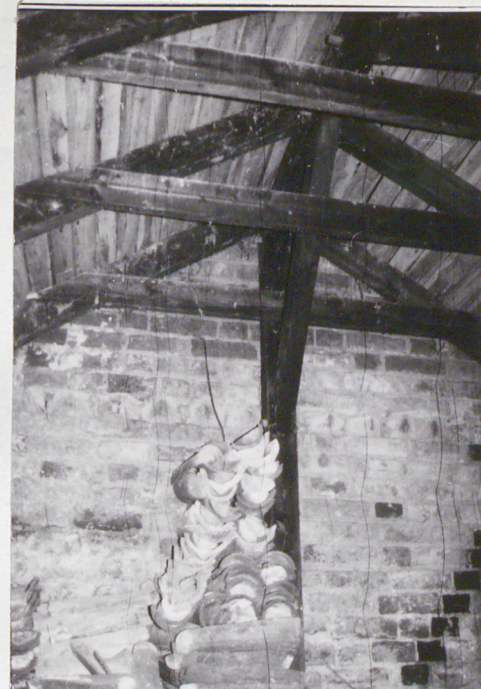
13.

Nad gardzielą wieźba o konstrukcji krokwiowo-słupowej wzmocnionej jętkami; słupy z mieczami. Wieźba z okapem utworzonym przez wypuszczenie końcówek krokwi.

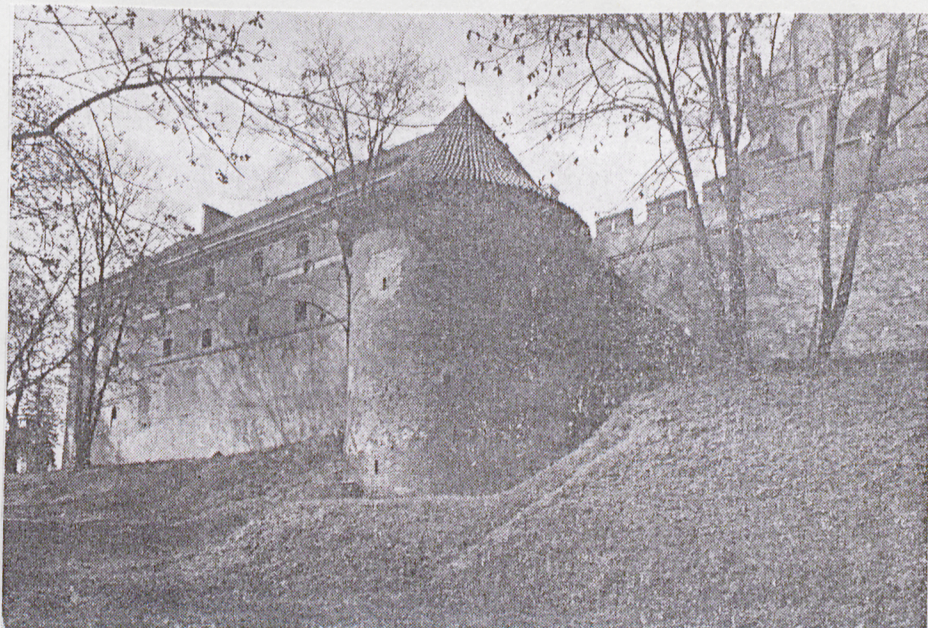
14.

Fig. 75. Frombork, warownia katedralna. Wsch. odcinek fortyfikacji ok. poł. w. XIV, wraz z okrągłą basteją 1536 i pałacem biskupim przed 1526, rekonstrukcje 1963—9. Widok od zewnątrz (s. 90, 93, 95).
