WARMIŃSKO-MAZURSKIE

1. Obiekt zabytkowy

BASZTA WSCHODNIA

FROMBORK

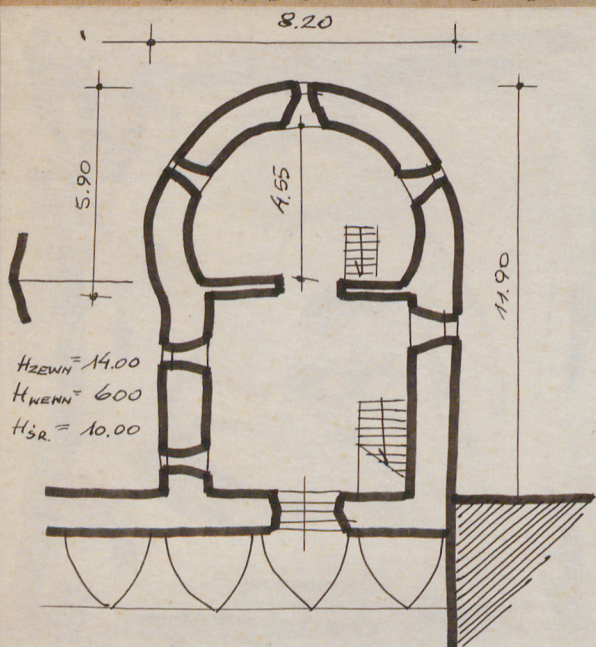
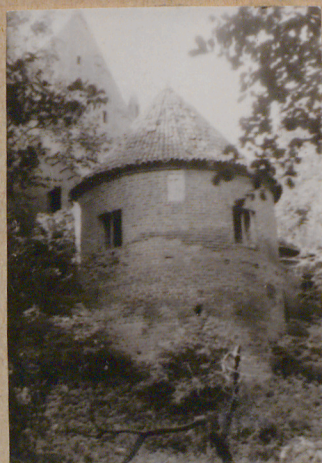
31. Szkic sytuacyjny, plan schematyczny, uwagi opisowe, fotografia

USYT. WE WCH. ODCINKU
MURÓW OBRONNYCH, POŁA-
RONA Z NIMI SZYJA, /GAR-
DEM/. MUROWANA Z CG-
GĘ W UKRADZIE POLSKIM
NIETYNKOWANA cd 35.

PRZYKRYTA DACHEM STÓŻKOWYM,
WIEŻNIA, TRZ OKRĄGŁE SCHODY WIO-
DĄCE DO PIWNICY.
