1. Obiekt

KAMIENICA

1888r.

4. Adres ul. Kolejowa 16

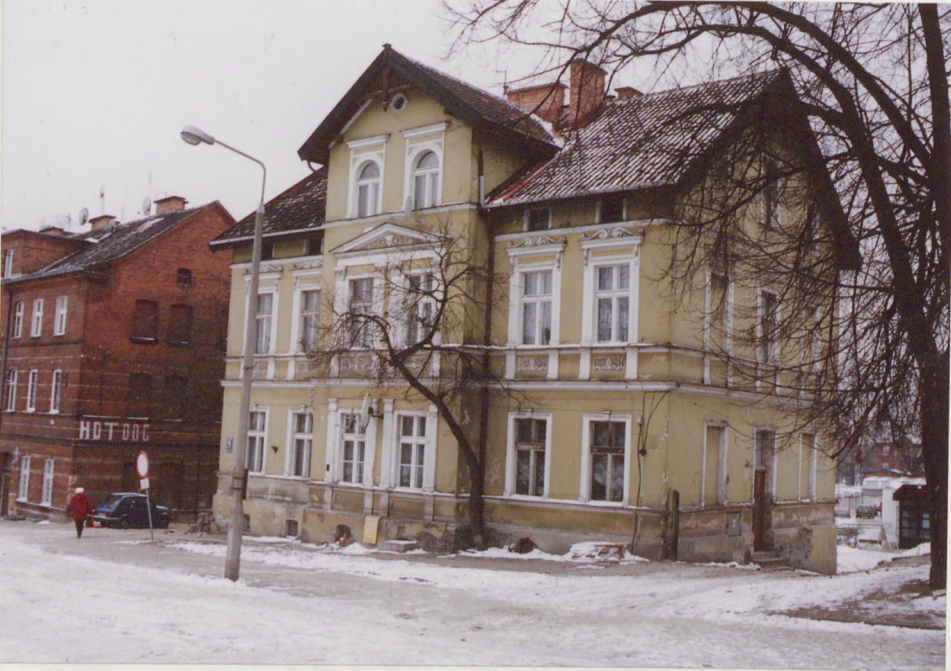
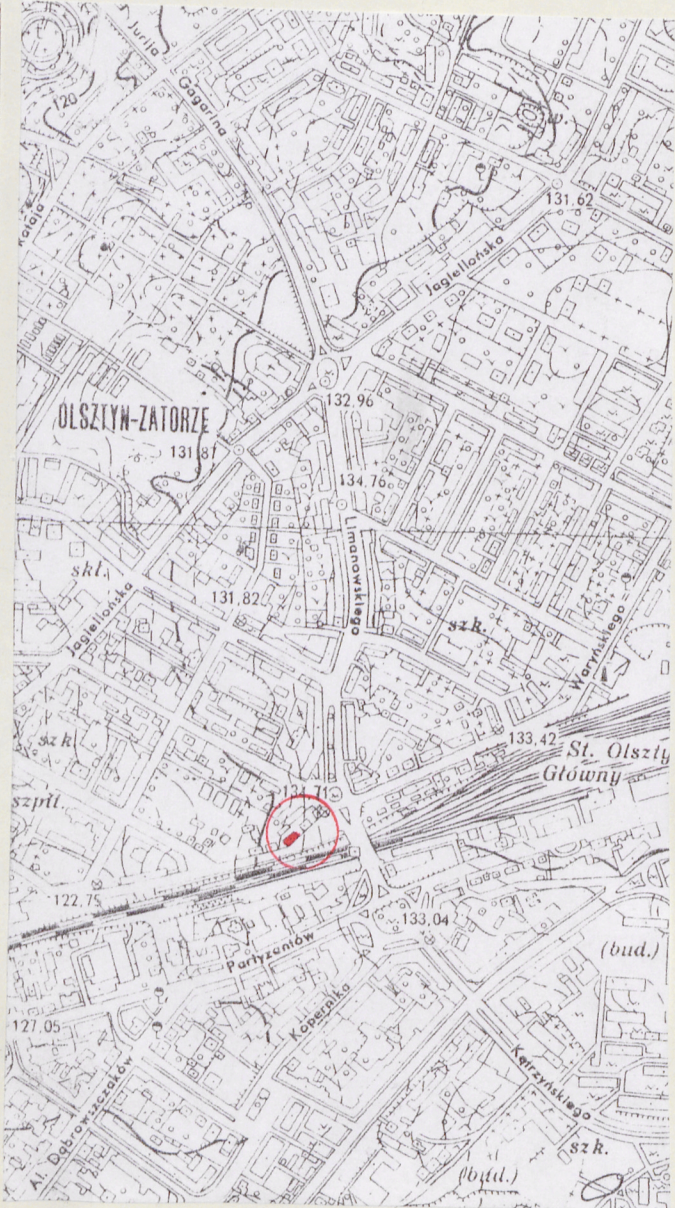
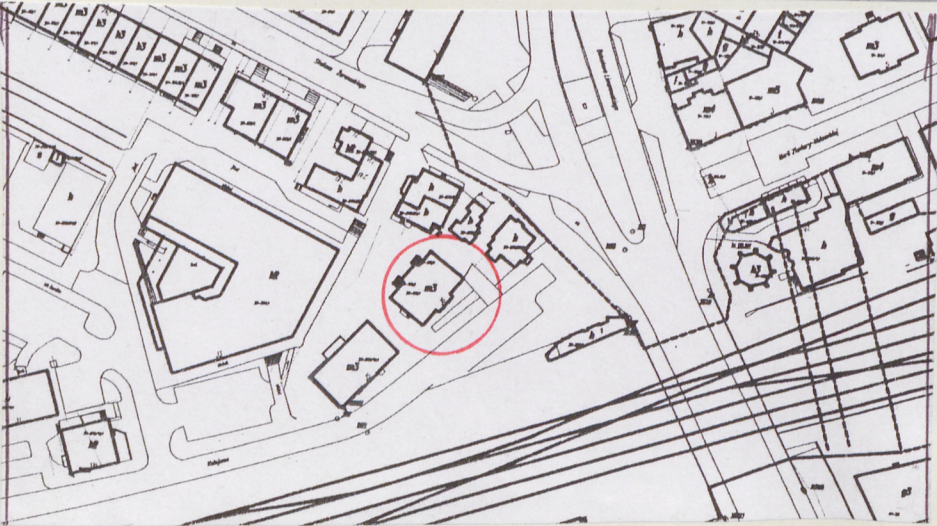
11. Zdjęcia, rzut, przekrój, sytuacja, orientacja

SYTUACJA: kamienica dwukondygnacyjna posadowiona kalenicowo do linii torów kolejowych, dwukondygnacyjna. Usytuowana w pierzei północnej zabudowy ulicy Kolejowej. Zwrócona kalenicowo do ulicy od której dzieli ją chodnik. Oś podłużna budynku przebiega na linii północny- wschód, południowy- zachód. Budynek posadowiony jest na niewielkim spadku terenu w kierunku pn- zach. Od strony elewacji tylnej piwnice wykorzystane na pomieszczenia użytkowe. Przejazd pomiędzy budynkami brukowany.

MATERIAŁ I KONSTRUKCJA: kamienica dwukondygnacyjna z częściowo mieszkalnym poddaszem. Po środku dłuższych elewacji obustronny trójkondygnacyjny ryzalit, kryty oddzielnym dwuspadowym dachem. Wzniesiona na wysokich kamiennych fundamentach z cegły ceramicznej pełnej, obustronnie tynkowana. Kamienica jest w pełni podpiwniczona. Nad piwnicą sklepienie ceramiczne odcinkowe wsparte na ściankach działowych. Wtórne podziały piwnic. Nad pozostałymi kondygnacjami stropy drewniane ze ślepym pułapem. Podsufitka tynkowana na trzcinie. Więźba dachowa drewniana, o konstrukcji krokwiowo- stolcowej dwuspadowa, oparta na ściankach kolankowych i ścianach zabudowanego poddasza. Kalenica ryzalitu prostopadła do kalenicy bryły głównej. Pokrycie dachu dachówką ceramiczną holenderką na łątach i deskowaniu. Wejście do budynku z obu ścian szczytowych: pn- wsch. i pd- zach. Schody: do budynku w elewacji pn- wsch. gładź cementowa, przed elewacją pd- zach. w naprawie. Do piwnic drewniane. Na kondygnacje mieszkalne: schody drewniane, policzkowe, dwubiegowe. Spoczniki pomiędzy kondygnacjami konstrukcji drewnianej, oddzielone od okien balustradą z tralek, taką samą jak przy schodach. Balustrady schodów z toczonych tralek. Początek i koniec biegu schodów akcentuje słupek ozdobnie toczony. Podłogi: w piwnicach posadzka, w klatce podłoga z desek, w mieszkaniach podłogi deskowe. Stolarka okienna drewniana, wymieniona po 1945 r.: okna skrzynkowe, dwudzielne, czteropodziałowe, bez zdobień. W klatce schodowej skrzydła okien domykane do słupka. Drzwi prowadzące do obu sieni: historyczne, dwuskrzydłowe, ramowo- płycinowe, nadproże wydzielone profilowanym ślemieniem przeszklone. Listwa przyrytkowa drzwi w formie dwu pilasterków o kanelowanych trzonach, na cokolikach z głowicą. Drzwi wewnętrzne, do lokali mieszkalnych i wewnątrz mieszkań: jednoskrzydłowe, ramowo- płycinowe bez zdobień, ościerznice profilowane.

RZUT: budynek na planie prostokąta z obustronnym ryzalitem po środku. Układ wnętrza dwu i pół- traktowy z dwiema odrębnymi klatkami schodowymi dostępnymi z szczytów budynku.

14. Kubatura	15. Powierzchnia użytkowa	16. Przeznaczenie pierwotne	17. Użytkowanie obecne
1990, 0m3	496, 0m2	mieszkalne	mieszkalne
18. Prace budowlane i konserwatorskie, ich przebieg i dokumentacja Budynek nie remontowany, poza doraźnymi pracami wynikającymi z eksploatacji. Brak dokumentacji z przebiegu prac.		19. Stan zachowania (fundamenty, ściany zewnętrzne, ściany wewnętrzne, sklepienia, stropy, konstrukcje dachowe, pokrycie dachu, wyposażenie i instalacje) Widoczne rysy pionowe na ścianach zewnętrznych. Stolarka w budynku zniszczona: okna nieszczelne, drzwi z ubytkami, nie szczelne, wyeksploatowane. Nadproża wtórne. Podłogi: deskowe i schody wyeksploatowane. Dach: pokrycie dachu nie szczelne, w partii kominów i styku ryzalitów z korpusem głównym więźba dachowa zawilgocona, z wykwitami grzyba, pleśni i wilgoci. Elewacje od dawna nie remontowane, ubytki tynków istwarzają zagrożenie dla wystroju

20. Najpilniejsze postulaty konserwatorskie Należy w trybie pilnym zaplanować remont budynku z odnowieniem elewacji. Należy przed zimą wykonać zabezpieczenie dachu przed działaniem wód opadaowych.

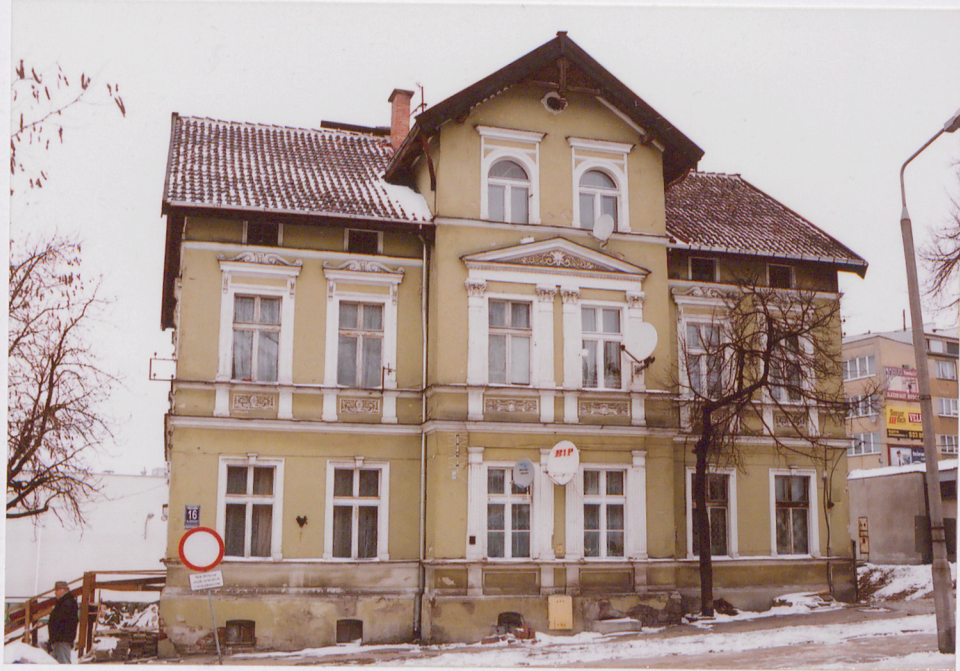
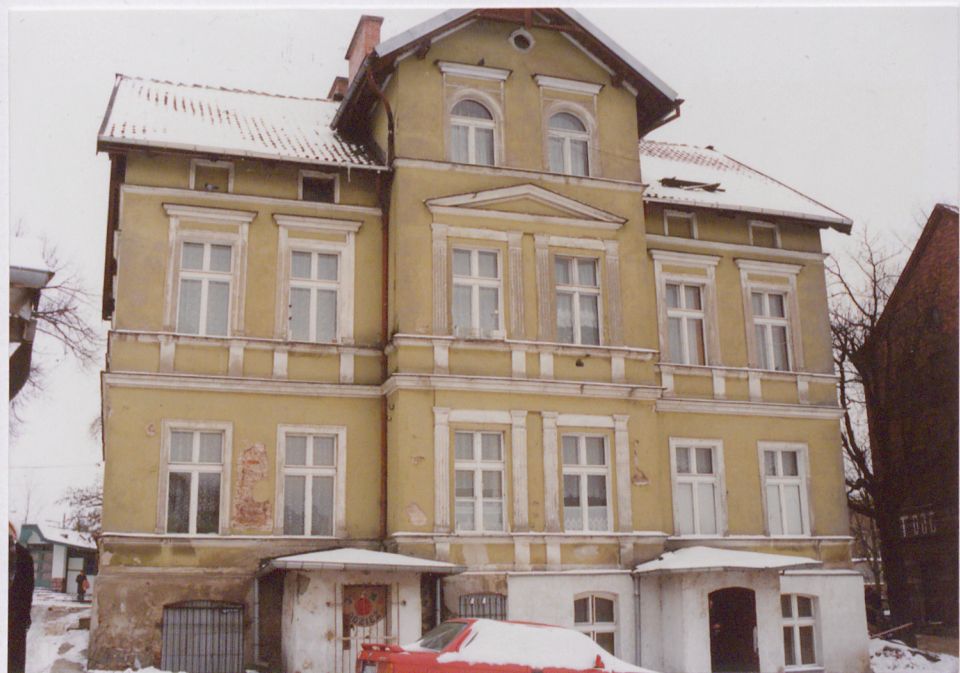
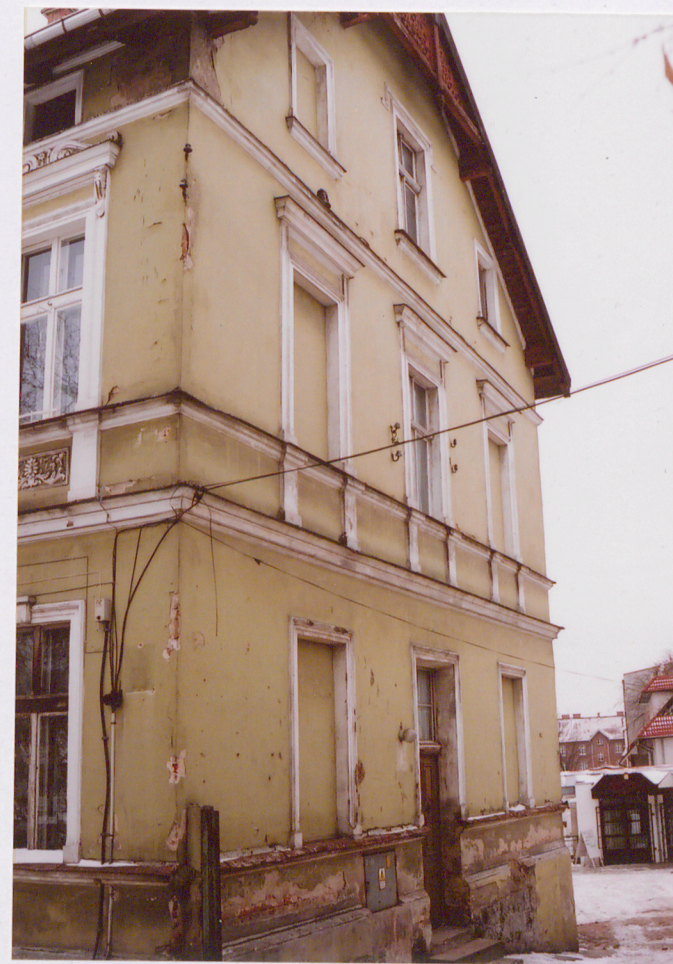
BRYŁA: dwukondygnacyjna, z obustronnym ryzalitem po środku. Kryta dwuspadowym dachem, ryzalit kryty oddzielnym dwuspadowym dachem.

ELEWACJE: Kamienny cokół częściowo przykryty cementowym tynkiem. Elewacje dłuższe frontowa i tylna: 6- osiowe: 2+2+2. Elewacje boczne, szczytowe 3- osiowe, z drzwiami do klatek schodowych na osi. Elewacje obwiedzione i podzielona horyzontalnie pasmami gzymsu: kordonowego i podokiennego. Pas między gzymsami podzielony wertykalnie pilasterkami na przedłużeniu opasek wokół okien. Otwory obramione profilowanymi opaskami wykonanymi w tynku. Opaski okien parteru ze zwornikami. W ryzalicie okna zaakcentowane pilasterkami. W drugiej kondygnacji pilasterki dźwigają belkowanie zwieńczone trójkątnym tympanonem. W trzeciej kondygnacji ryzalitu para okien zamkniętych półkoliście. Nad oknami drugiej kondygnacji odcinkowe naczółki oparte na konsolkach. W płycinach międzykondygnacyjnych i w zwieńczeniu okien drugiej kondygnacji motyw stylizowanej wici roślinnej. Szczyty przy skrajnych krokwiach wypełnia motyw snycerski. Dekoracyjne oparcowanie elewacji wyróżnia kamienicę spośród sąsiedniej zabudowy.
