1. Obiekt
325/11 PRZEDBRAMIE (ANGUŁ)

2. Czas powstania
1537

3. Miejscowość
FROMBORK

4. Adres
ul.Katedralna 8
Frombork
nr hipoteczny

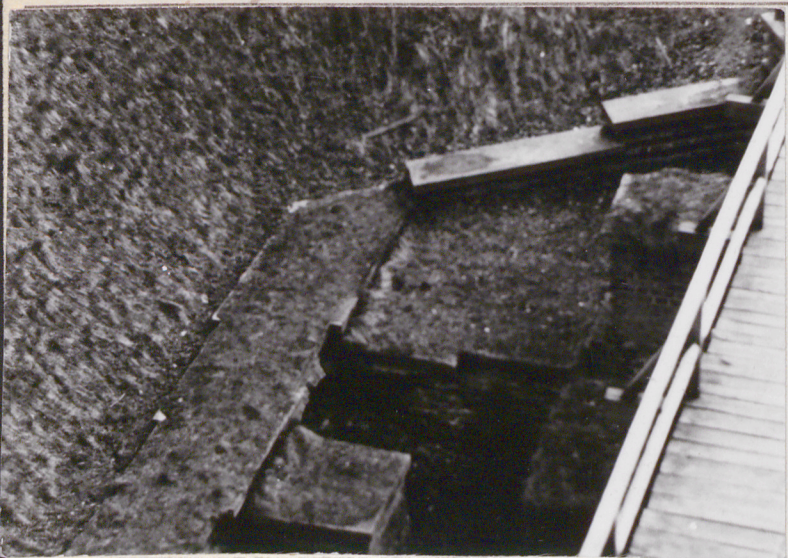
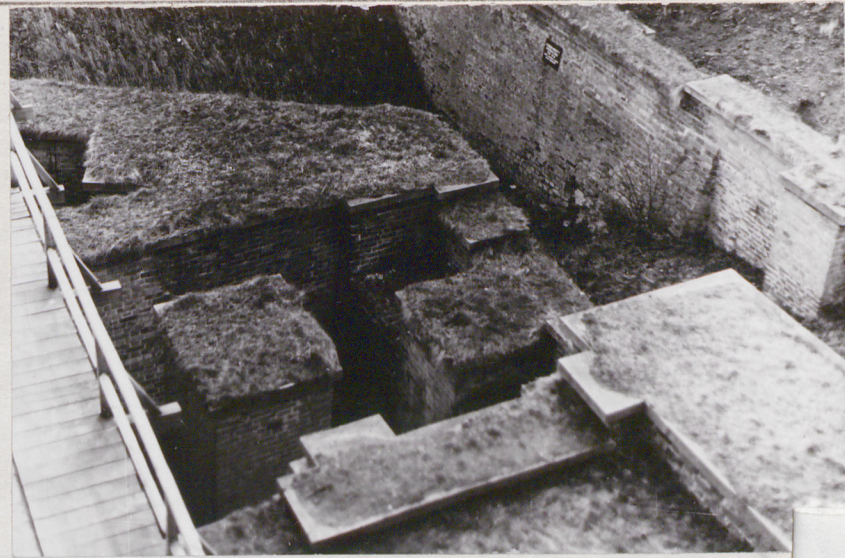
Sytuacja: Wybudowane przed Bramą Południową jako dzieło broniące głównego wjazdu na dziedziniec Wzgórza Katedralnego. Materiał i konstrukcja: Murowane z cegły w układzie polskim. Rzut i bryła: Założone na planie silnie wydłużonego pólśmioboku na fundamencie ze słupów, między którymi ostrołukowe arkady. Od str. Bramy Południowej poprzedzony krótką gardzielą przejazdu nad suchą fosą. Od str. pd.-zach. widoczne ślady filarowego podparcia przy czółku drewnianego, zwodzonego mostu. Zachowane w formie trwałej ruiny do wysokości poziomu wjazdu na dziedziniec. Nad fundamentami przedbramia drewniany most wsparty na stalowych legarach.

20. Najpilniejsze postulaty konserwatorskie Naprawa lica fundamentów przedbramia. Wymiana poszycia i niektórych elementów konstrukcyjnych drewnianego mostu.-
