1. Obiekt zabytkowy

KAMIENICA - ul. KOTŁARZA 17

OLSZTYN

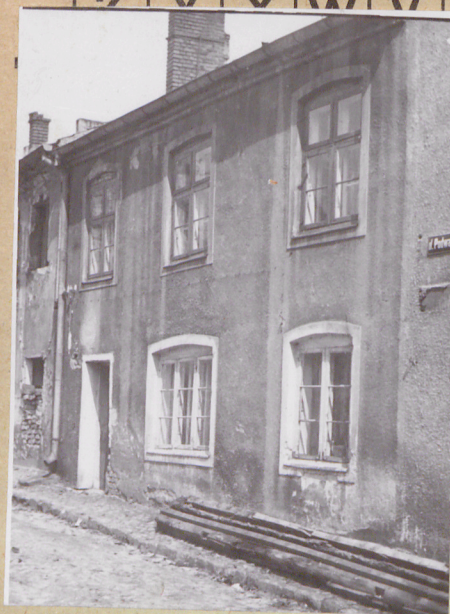
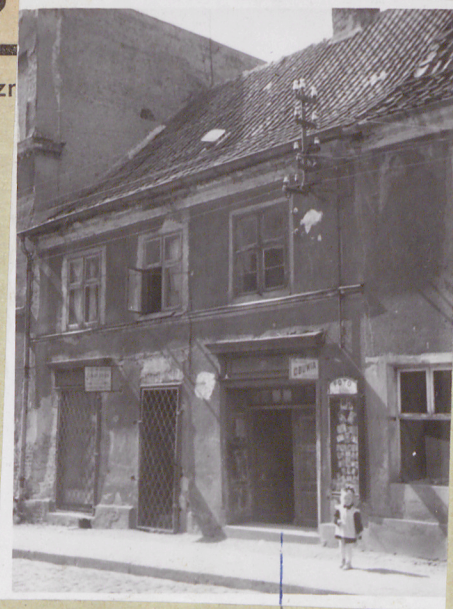
1959r.

Budynek murowany, tynkowany
2 kondygnacyjny, podpiwniczony,
3 onowy, pierwotnie 3-traktowy
Stropy drewniane - belkowe.
Dach kłostkowy dwuspadowy,
kryty dachówką. W warstwie
zabudowie wewnętrznej,
zwrócony klatkę do ulicy.
