1. Obiekt

KAMIENICZKA ul. Kołłątaja nr 22

OLSZTYN

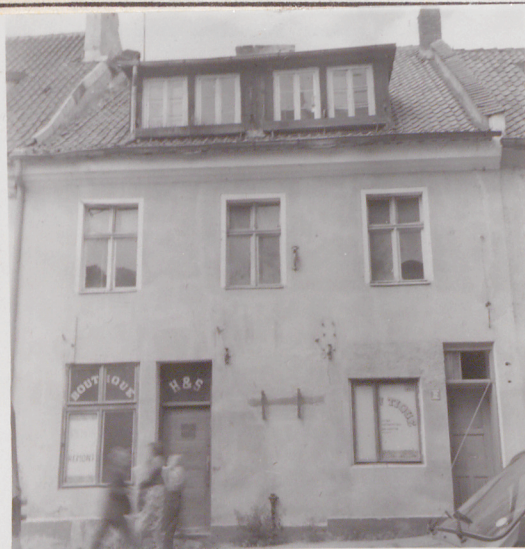
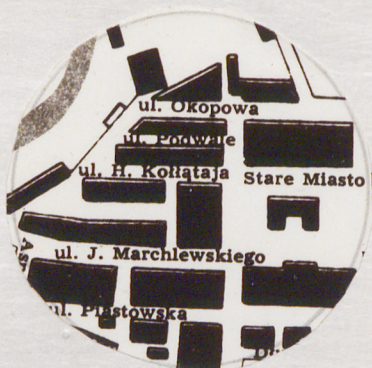
Elewacja frontowa trójosiowa z prostokątnymi otworami okiennymi i dwoma prostokątnymi otworami w przyziemiu. Pod okapem gzyms wieńczący. Ściany boczne przylegają do sąsiednich kamieniczek. Ściana tylna od ul. Podwale, dwuosiowa. Prostokątne otwory okienne i drzwiowe o nieregularnym układzie. Pod okapem gzyms wieńczący.

Dach dwuspadowy, wysoki z podłużną facjatą we frontowej połaci dachowej.

<p>20. Najpilniejsze postulaty konserwatorskie</p> <p>Konieczny remont kapitalny.</p>
