BUDYNEK URZĘDU MIASTA i GMINY - d. KANONIA ŚW. IGNACEGO

325/2114

FROMBORK

14-530 Frombork
ul. Katedralna 11

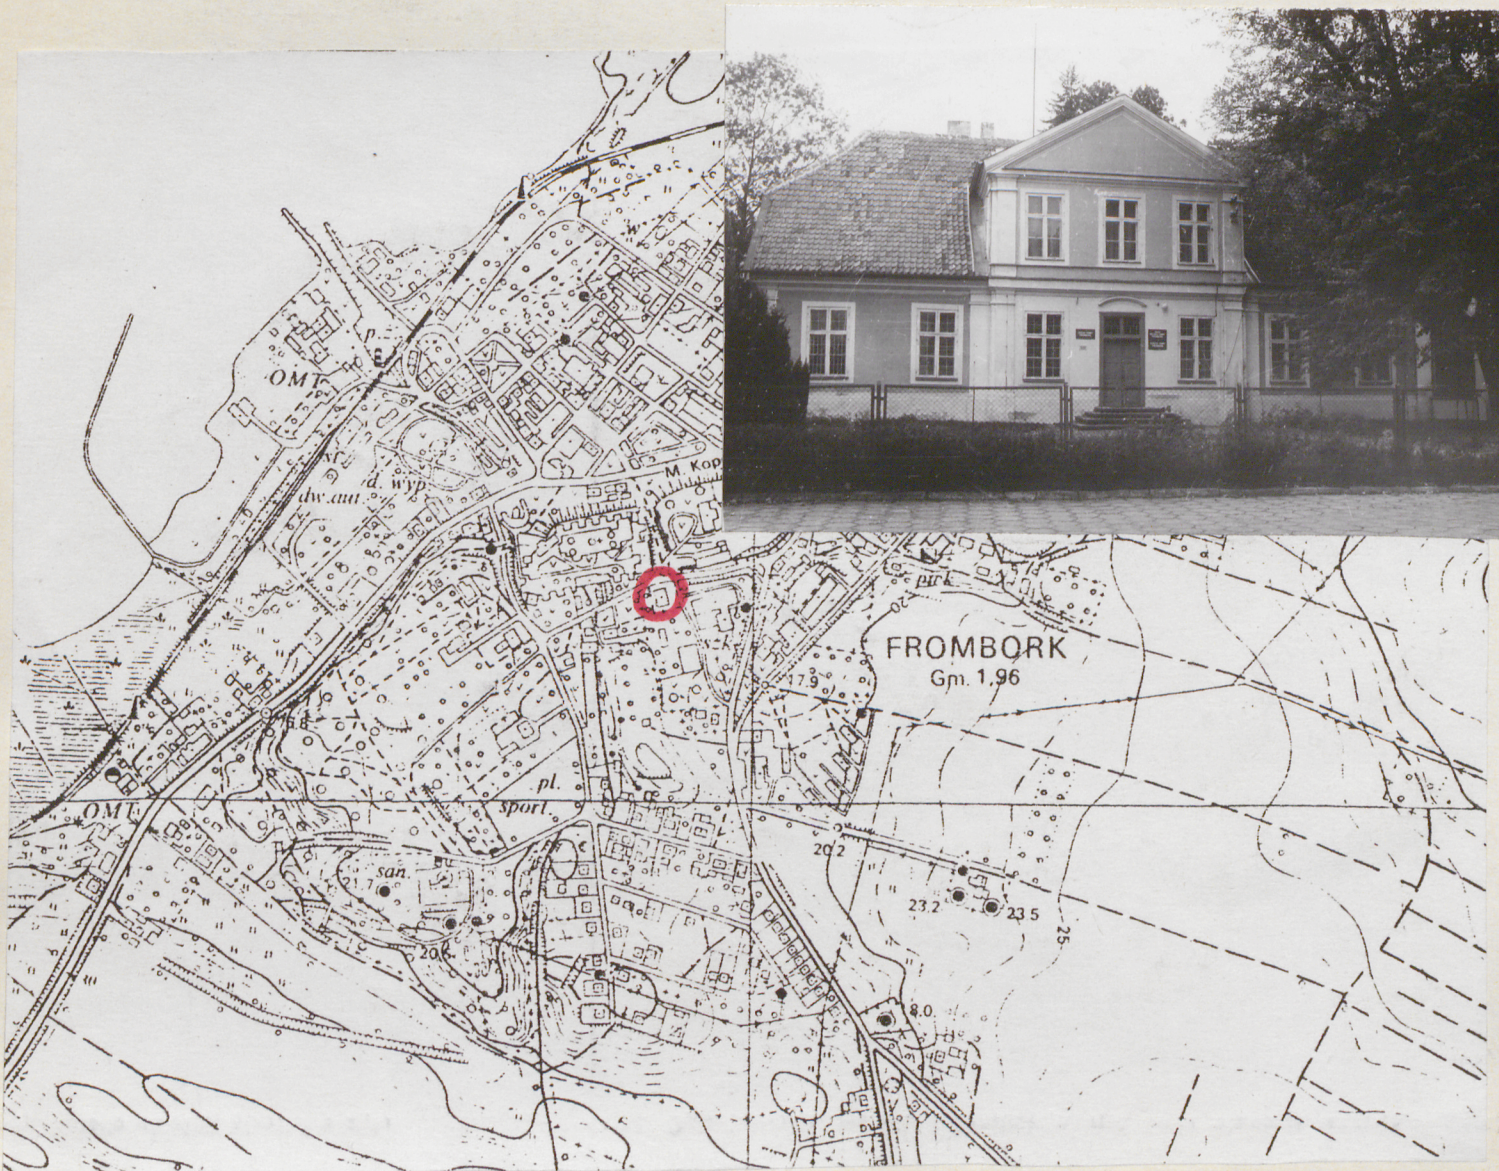
11. Zdjęcia, rzut, przekrój, sytuacja, orientacja

Rzut: Budynek założony na planie prostokąta o wymiarach 24.1 x 11.3 m, z płytkim ryzalitem od strony frontowej i znacznie głębszym ryzalitem od zaplecza. Wnętrze dwutraktowe, z obszerną sienią na osi w trakcie frontowym rozbudowaną w trakcie tylnym z klatką schodową. Obok niej, w trakcie tylnym, mniejsza sień z drzwiami wejściowymi od zaplecza.

Bryła: Budynek częściowo podpiwniczony, parterowy, ze znaczną częścią poddasza przeznaczoną na cele użytkowe, nakryty wysokim dachem naczółkowym. Bryła od frontu z płytkim 3-osiowym ryzalitem. od zaplecza ryzalit głęboki, 2 -osiowy. Oba ryzality wypiętrzone o kondygnację poddasza nakryte dachami dwuspadowymi ustawionymi prostopadłe do dachu głównego.

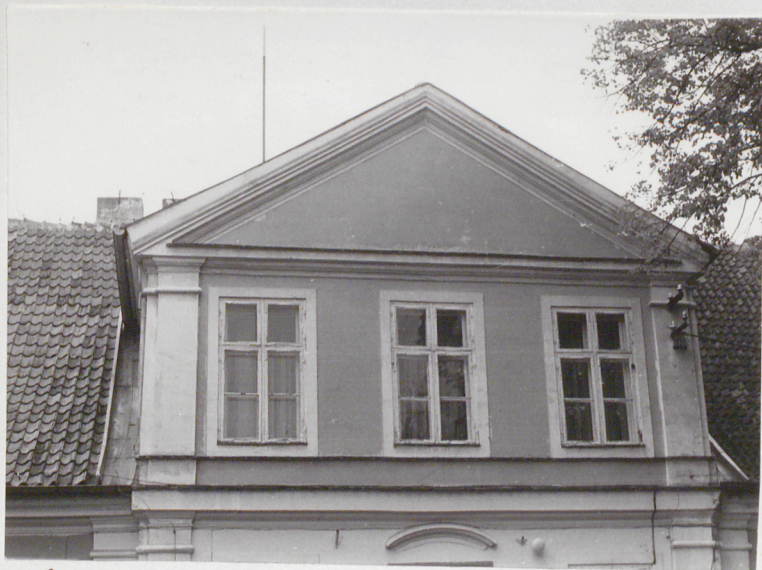
2.

Elewacja frontowa (wschodnia) 7-osiowa, z płytkim, 3 osiowym ryzalitem na osi środkowej wypiętrzoną o kondygnację poddasza, zwieńczonym trójkątnym frontonem. Wejście do obiektu w osi środkowej ryzalitu. Elewacja z wyodrębnionym cokołem. Narożniki elewacji, jej styk z ryzalitem oraz narożniki ryzalitu w poziomie parteru i poddasza flankowane toskańskimi pilastrami. Elewacja zwieńczona wydatnym, w dolnej części profilowanym gzymsem podokapowym przechodzącym na ściany ryzalitu i tworzącym podstawę dla górnej jego części. Ściany piętra ryzalitu zwieńczone analogicznym gzymsem. Boczne krawędzie trójkątnego frontonu ujęte rozbudowanym (zdwojonym) gzymsem o podobnej stylistyce.

| 2/ elewacja wschodnia - ryzalit | 22/ drzwi wewnętrzne - jednoskrzydłowe |

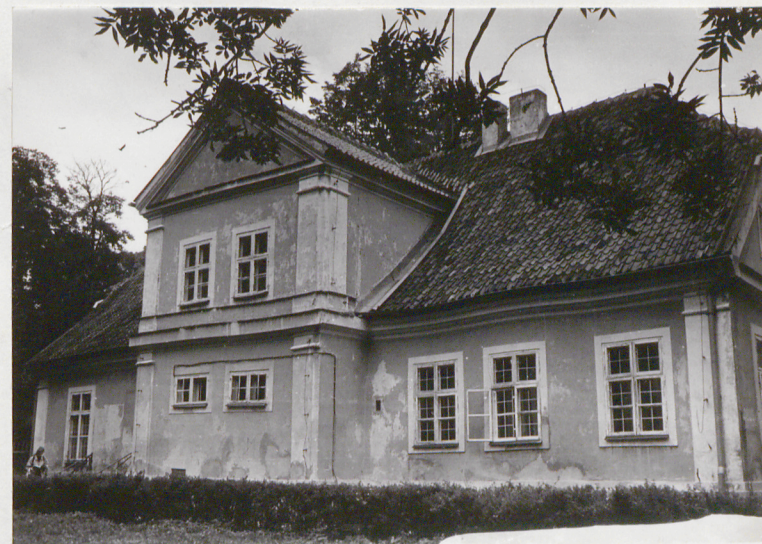
4.

Elewacja tylna (zachodnia) 7 osiowa, z głębokim 2 osiowym ryzalitem w osi 3 i 4 od północy, wypiętrzoną o kondygnację poddasza, zwieńczonym trójkątnym frontonem. Wejście do obiektu w osi 2 od północy, przed którym schody z metalowymi, kutymi balustradami. Elewacja z wyodrębnionym cokołem. Narożniki elewacji i ryzalitu w poziomie poddasza - w poziomie parteru tylko na ścianie frontowej - flankowane tokańskimi pilastrami. Elewacja zwieńczona wydatnym, w dolnej części profilowany, gzymsem podokapowym, przechodzącym na ściany boczne i ścianę frontową ryzalitu. Ściany piętra ryzalitu zwieńczone analogicznym gzymsem. Boczne krawędzie trójkątnego frontonu ujęte rozbudowanym (zdwojonym) gzymsem o podobnej stylistyce. Otwory okienne w prostych opaskach. Okna parteru ryzalitu w formie prostokątów leżących, znacznie mniejsze od pozostałych. Okna ryzalitu umieszczone w osiach. W środku pola frontonu otwór okienny w formie leżącego owalu bez opaski.

| 4/ elewacja zachodnia - widok ogólny | 24/ klatka schodowa - fragment |

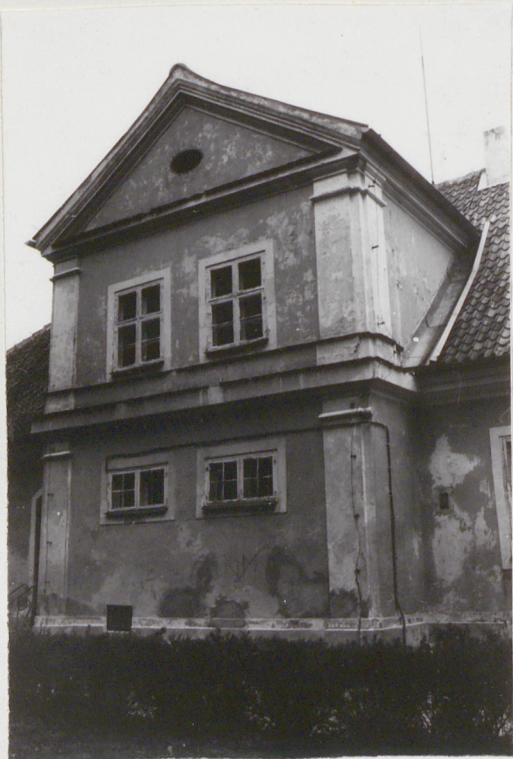
5.

| 5/ elewacja zachodnia - ryzalit | 25/ kominek w pomieszczeniu na parterze |

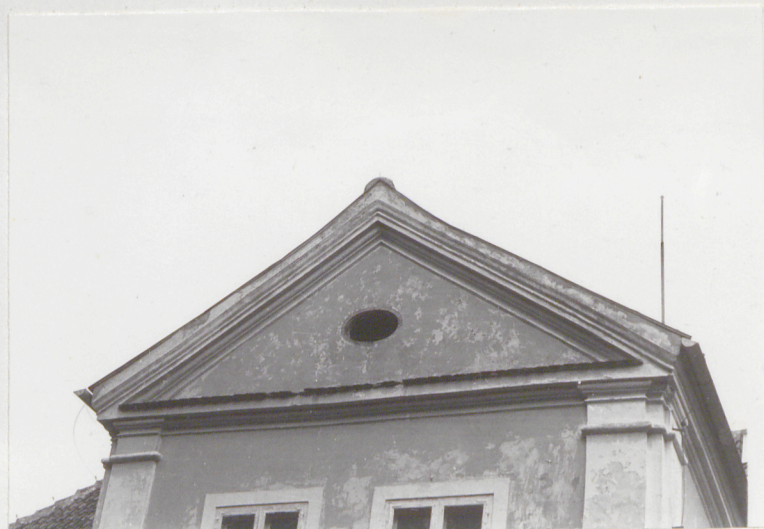
6.

| 6/ elewacja wschodnia - fronton ryzalitu | 26/ kominek w pomieszczeniu na piętrze. |

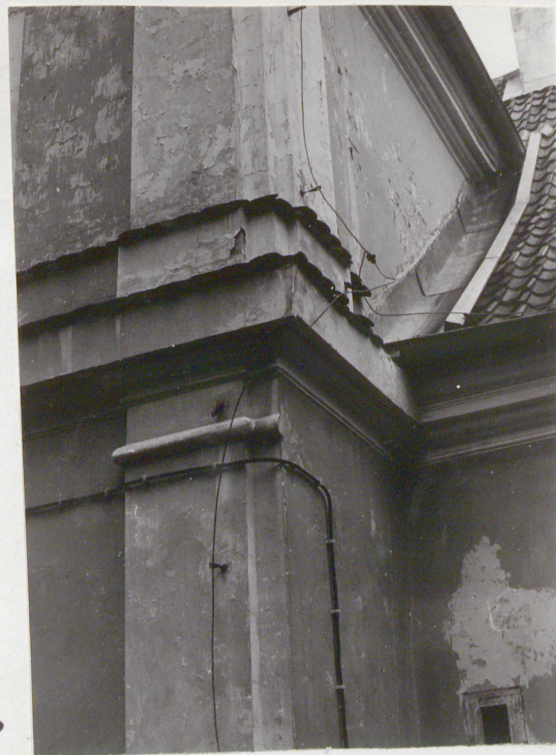
7.

| 7/ gzyms i pilastry ryzalitu zachodniego | |

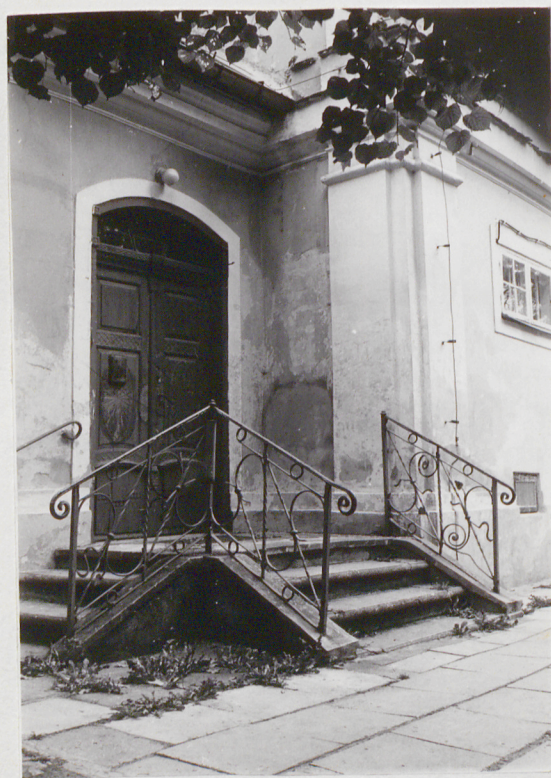
8.

| 8/ wejście ze schodami od strony zachodniej | |

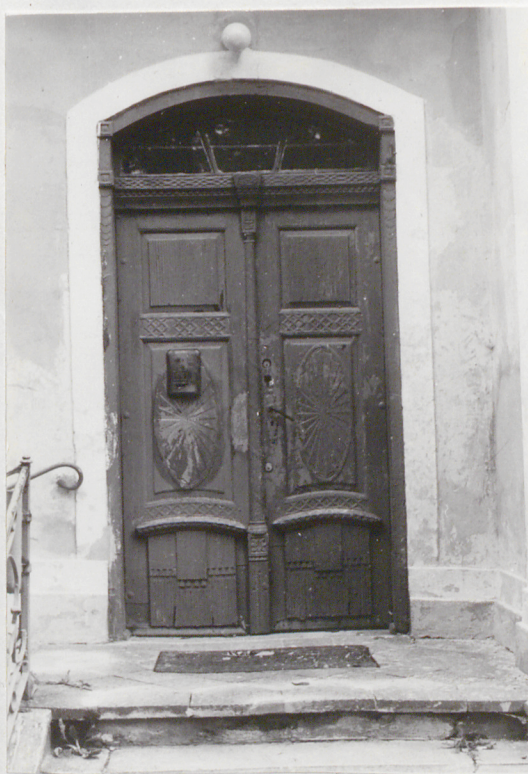
9.

Drzwi wejściowe od strony zachodniej drewniane, dwuskrzydłowe z nadświetlem. Skrzydła płycinowo-ramowe, z listwą przyrymową, 3-połowe. Płyciny górne kwadratowe, proste, żłobkowane pionowo. Płyciny środkowe prostokątne, o dolnej krawędzi wklęsłej, z motywem owalu zdobionego symetryczną dekoracją promieniową. Płyciny dolne wypukłe zwieńczone łukowym gzymsem, rozbite na 6 pól, pola dolne żłobkowane.

rama między płycinami zdobiona motywem kratki, rama dolna wygięta łukowo. Listwa przyrymowa profilowana w formie półkolumnienki z wykształconym cokołem odpowiadającym płycinom dolnym i głowicą. Nadświetle zamknięte łukiem odcinkowym wydzielone profilowanym nadprożem zdobionym motywem plecionki, z kluczem w części środkowej, odpowiadającym głowicy listwy przyrymowej. Nadświetle z podziałem wertykalnym, 3-połowe. Ościeżnica w górnej partii z dekoracją snycerską.

| 9/ drzwi wejściowe w elewacji zachodniej | |

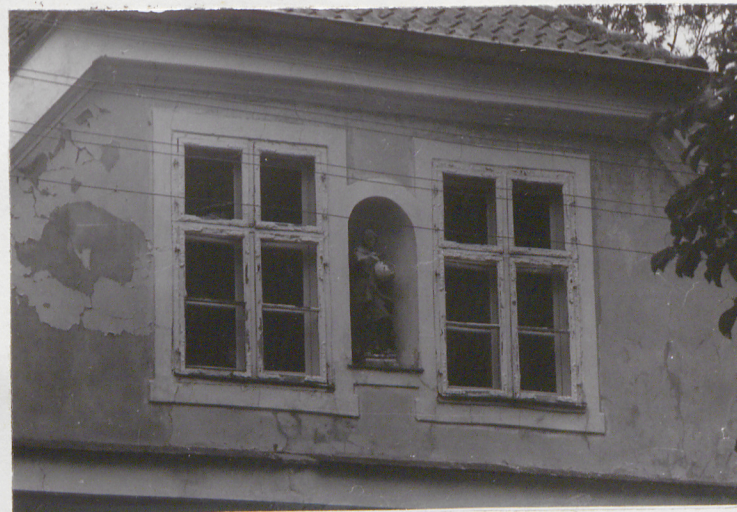
11.

Elewacja boczna (północna) w parterze 4 osiowa, półszczyt 3 osiowy. Elewacja z wyodrębnionym cokołem, flankowana na narożnikach, tokańskimi pilastrami drzwigającymi szeroką, wydatną ramę opasującą półszczyt elewacji, dolna część ramy uzupełniona o profilowany gzymś pod ramą. Otwory okienne w prostych opaskach. W parterze, w osi 2 od zachodu zamurowany otwór okienny zasygnalizowany opaską. Okna w półszczycie umieszczone osiowo względem okien parteru, między oknami niższy od nich, przesklepiona kolebką nisza, w której drewniana figura Chrystusa - Salvatora Mundi.

| 11/ okna półszczytu w elewacji północnej | |

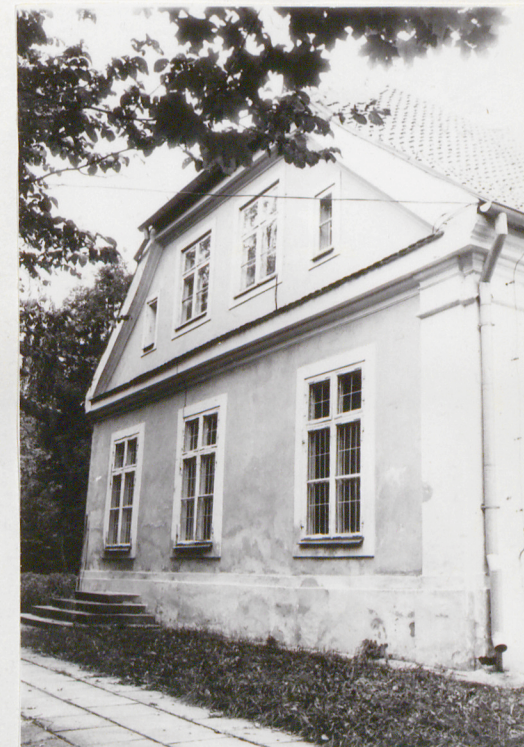
12.

Elewacja boczna (południowa) w parterze 3 osiowa, półszczyt 4 osiowy. Elewacja z wyodrębnionym cokołem, flankowana na narożnikach tokańskimi pilastrami drzwigającymi wydatną, szeroką ramę opasującą półszczyt elewacji, dolna część ramy uzupełniona o profilowany gzymś pod ramą. Otwory okienne parteru nieusytuowane osiowo względem okien w półszczycie. Otwory okienne w prostych opaskach. W półszczycie dwa duże okna środkowe flankowane rozmieszczonymi symetrycznie małymi pojedynczymi okienkami. W parterze w osi 1 od zachodu przed elewacją schody będące pozostałością po zlikwidowanym otworze drzwiowym zastąpionym otworem okiennym.

| 12/ elewacja południowa - widok ogólny | |

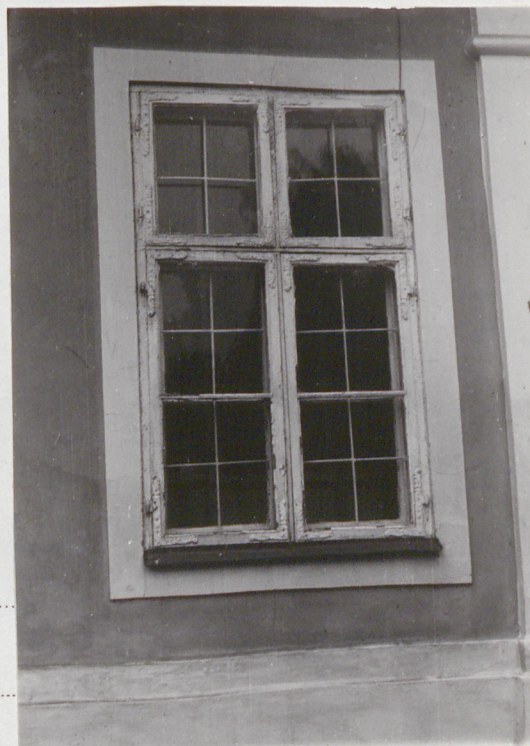
13.

Okna parteru, na piętrze w wystawce dachowej od strony wschodniej, na piętrze w ryzalicie od strony zachodniej, w szczytach ścian bocznych okna ze ślemieniem i słupkiem w partii dolnej i górnej okna (krzyżak), dwudzielne, 4-skrzydłowe, skrzydła dolne 2 połowe, górne 1-połowe. Okna parteru oraz piętra w wystawce dachowej od strony wschodniej wyższe od okien pozostałych.

| 13/ okno parteru | |

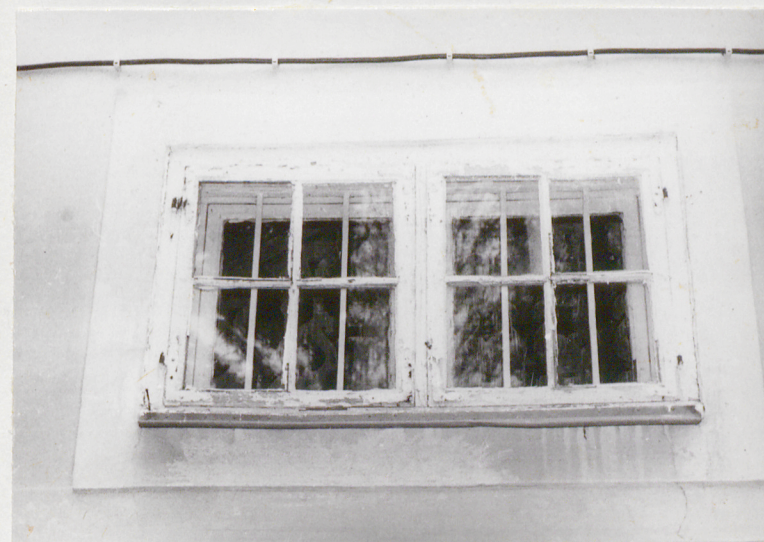
14.

Okna w parterze ryzalitu od strony zachodniej ze słupkiem, dwudzielne, 2 skrzydłowe, skrzydła z podziałem szczelinowym 4-połowe.

| 14/ okno parteru ryzalitu zachodniego | |

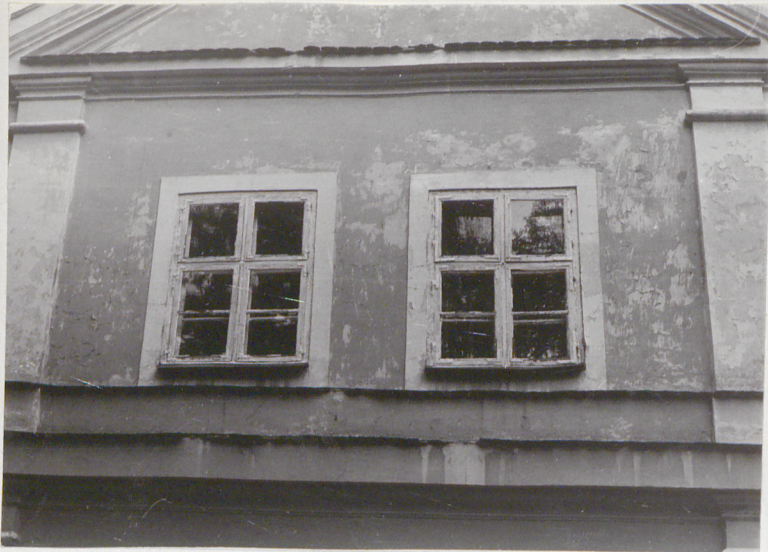
15.

| 15/ okna piętra ryzalitu zachodniego | |

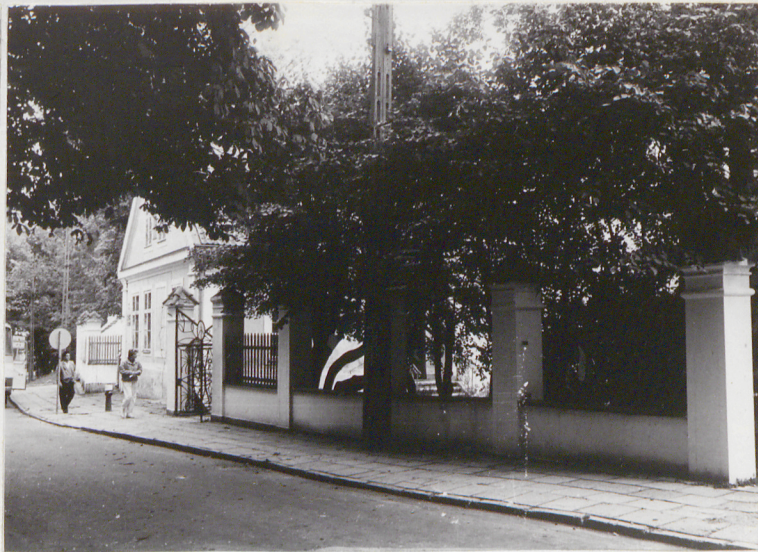
16.

Elewacja połączona z ogrodzeniem ujmującym obiekt od strony wschodniej i zachodniej. Część wschodnia 5 przeszłowa z murowaną furtką i bramą po stronie wschodniej. Część zachodnia 6 przeszłowa z wtórnie wykonaną bramą w przeszle 5 od zachodu. Ogrodzenie wykonane z ciągu ceglanych, tynkowanych słupków, w górnej części obwiedzionych półwałkiem i zwieńczonych profilowanym gzymsem, nakrytych czterospadowymi daszkami, daszki kryte dachówką ceramiczną karpiówką, zabezpieczone dodatkowo na narożnikach ceramicznymi gąsiorami. Filarki połączone murkami z wydzieloną partią cokołową. Ponad murkami przeszła wypełnione drewnianymi sztachetkami. Brama i furtka flankowane analogicznymi słupkami przy czym słupki bramy masywniejsze od pozostałych ujęte po bokach założonymi na łuku murkami zabezpieczonymi od góry także dachówką ceramiczną - karpiówką. Skrzydła bramy i furtki metalowe, współczesne. Wtórnie wykonana brama w części zachodniej ogrodzenia także z metalowymi skrzydłami.

| 16/ ogrodzenie - część zachodnia | |

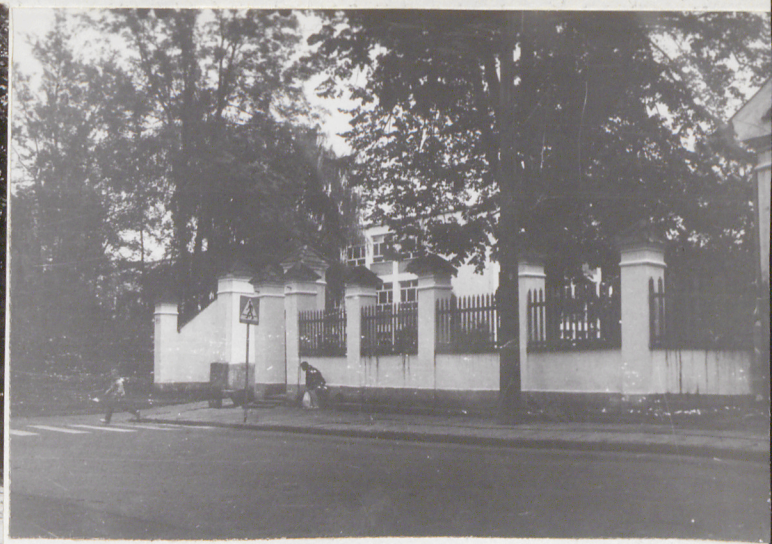
17.

| 17/ ogrodzenie - część wschodnia | |

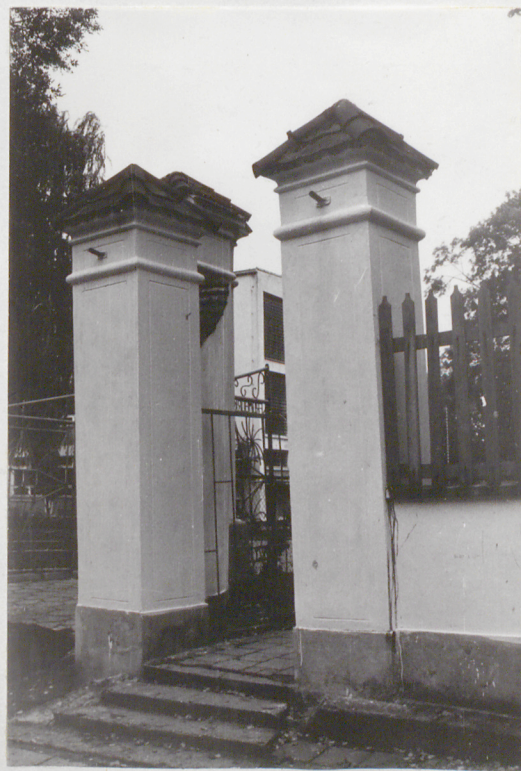
18.

| 18/ ogrodzenie - filary furtki | |

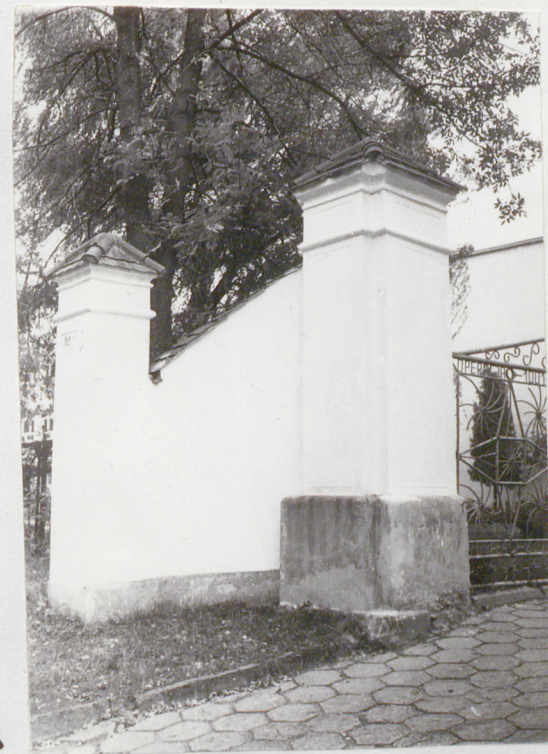
19.

| 19/ ogrodzenie - filar bramy | |

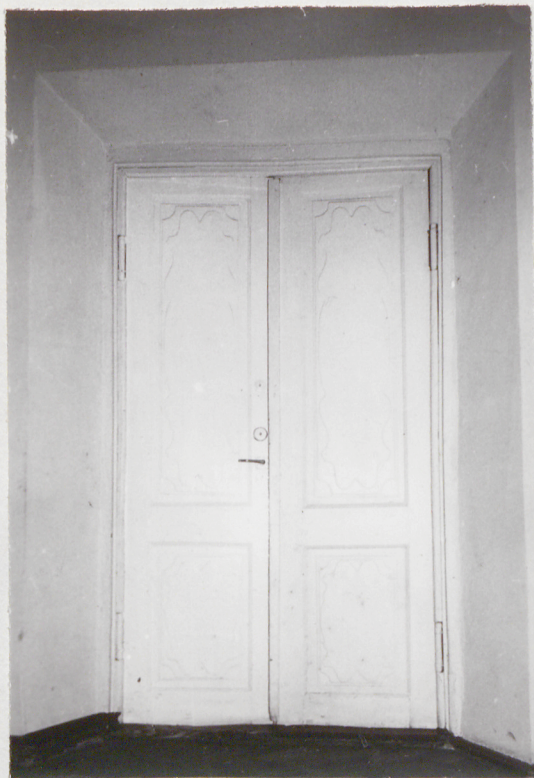
20.

Drzwi wewnętrzne dwuskrzydłowe płycinowo-ramowe, 2-polowe. Płyciny prostokątne płaskie, dekorowane na obrzeżach płytką obwódką o miękkim symetrycznym konturze. Płyciny górne znacznie wyższe od dolnych w formie prostokątów stojących.

| 20/ drzwi wewnętrzne - dwuskrzydłowe | |

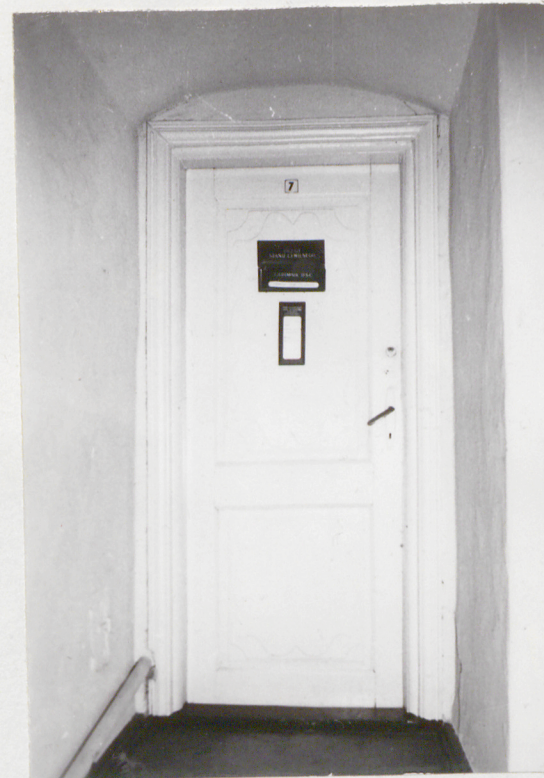
22.

Drzwi wewnętrzne jednoskrzydłowe płycinowo-ramowe, 2-polowe. Płyciny opracowane analogicznie jak w drzwiach dwuskrzydłowych. Płyciny dolne kwadratowe, górne prostokątne. Drzwi w profilowanych opaskach drzwiowych.

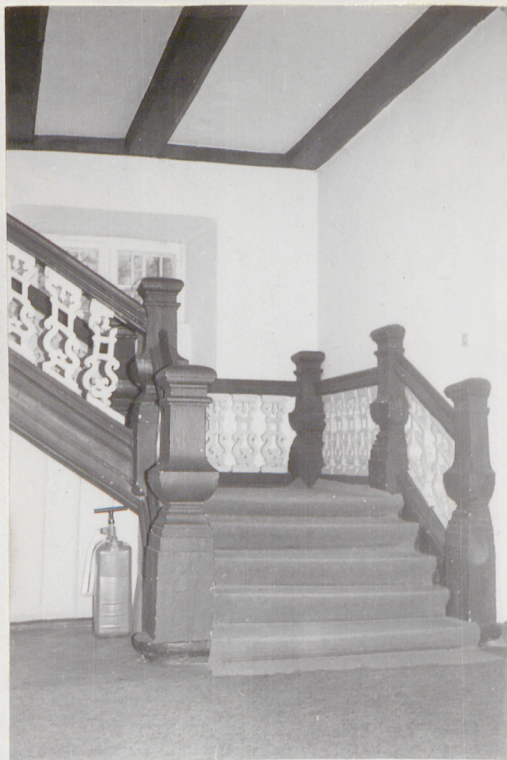
23.

Na piętro: Drewniane, trójbiegowe z dwoma podestami - tzw. francuskie, z bogato profilowanymi słupkami, między którymi bogato opracowana wycinana z desek balustrada z profilowaną poręczą. Schody z ok. 1758 roku.

| 3/ elewacja wschodnia - piętro ryzalitu | 23/ klatka schodowa - fragment |

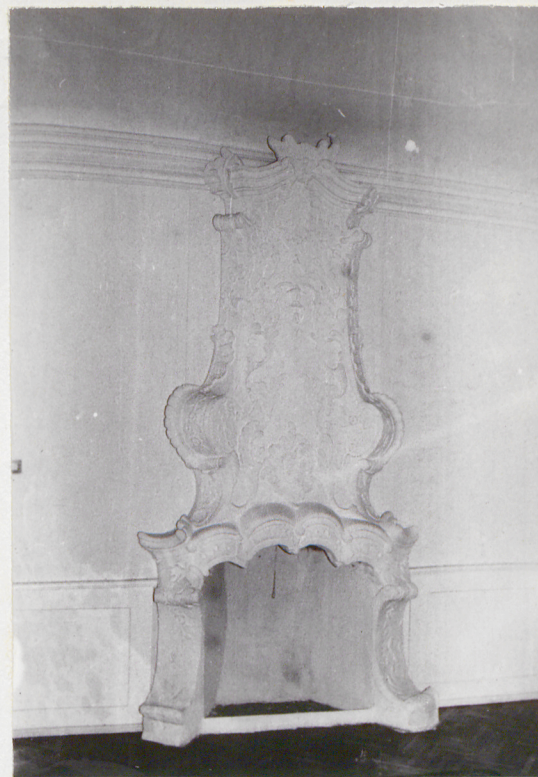
25.

W obiekcie zachowały się także dwa kominki rokokowe z ok. 1758 roku. Na parterze w trakcie frontowym w pomieszczeniu północnym kominek o płynnej, giętkiej linii obramienia paleniska i o rozbudowanej nastawie, zdobiony rocaillum i ornamentem roślinnym. Na piętrze w trakcie frontowym w pomieszczeniu środkowym z paleniskiem obudowanym białymi kaflami, z aediculową nastawą zdobioną rocaillum i ornamentem regencyjnym.
