KARTA EWIDENCYJNA ZABYTEKÓW
ARCHITEKTURY I BUDOWNICTWA

DOM MIESZKALNY - d. KANONIA ŚW. LUDWIKA

FROMBORK

14-530 Frombork
ul. Katedralna 15

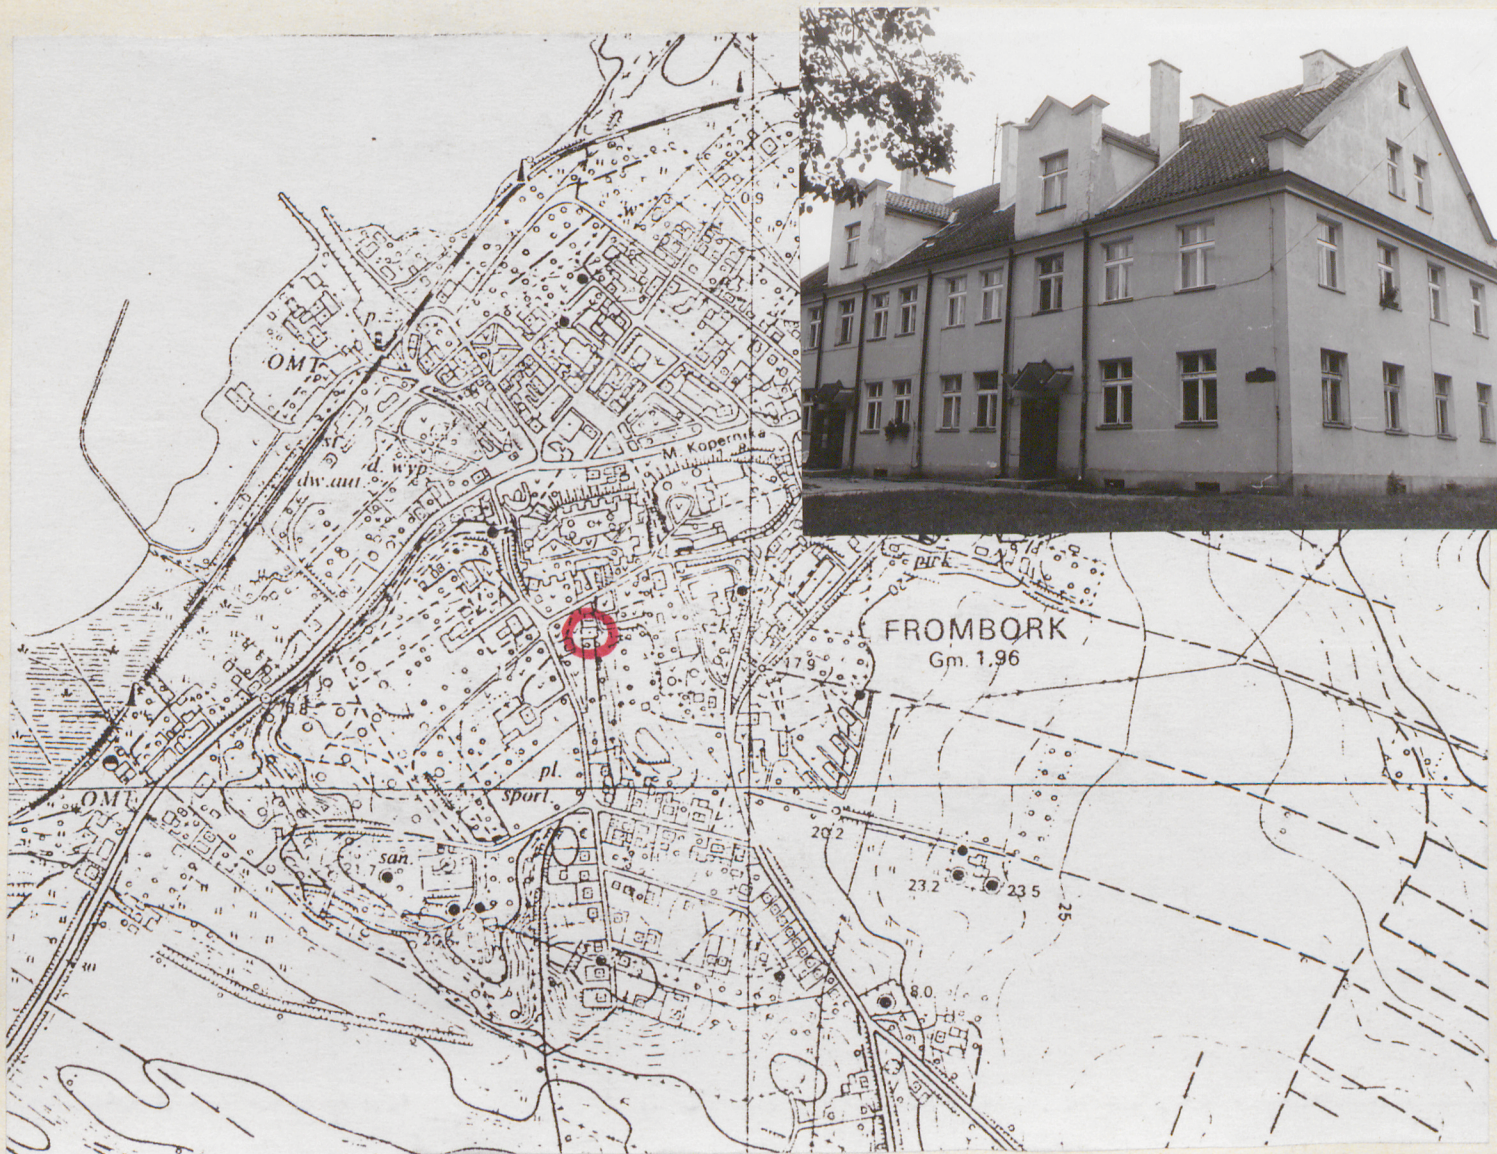
11. Zdjęcia, rzut, przekrój, sytuacja, orientacja

Rzut: Budynek założony na planie prostokąta o wymiarach 25.3 x 12.9 m, dwutraktowy z dwiema klatkami schodowymi w trakcie frontowym.

Bryła: Budynek całkowicie podpiwniczony, piętrowy, nakryty wysokim dachem dwuspadowym, w którym dwie murowane wystawki nad klatkami schodowymi w trakcie frontowym, nakryte dachem dwuspadowym osłoniętym szczytem oraz dwie pojedyncze wystawki dachowe z daszkami pulpityowymi od zaplecza. Bryła dachu rozbita masywnymi, ustawionymi prostopadłe do kalenicy, trzonami kominowymi.

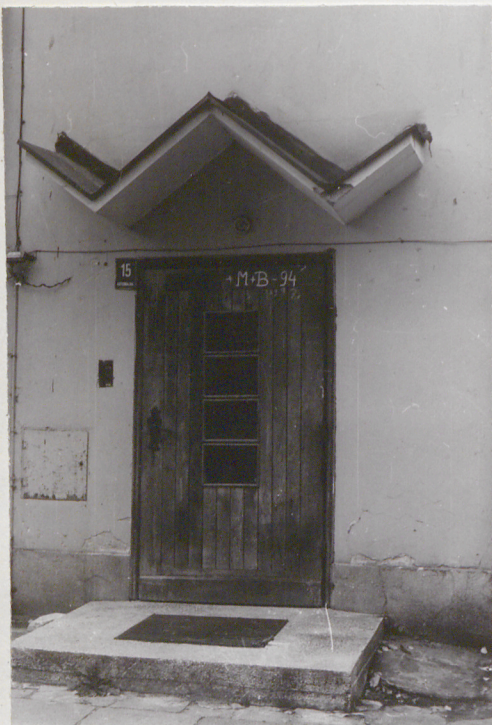
4.

- 1/ widok ogólny z pñ.-zach.
- 2/ widok ogólny z pñd.-zach.
- 3/ elewacja szczytowa wschodnia
- 4/ drzwi wejściowe
- 5/ wystawka klatki schodowej
- 6/ ściana szczytowa - fragment
- 7/ ściana szczytowa - fragment podstawy szczytu z gzymsem działowym.

Drzwi: Główne wejściowe do budynku drewniane, jednoskrzydłowe, klepkowe, w środkowej części przeszklone - przeszklenie z poziomym podziałem szczeblinowym, 4-polowe. Drzwi zaprojektowane i wykonane indywidualnie.
