1. Obiekt

DOM WYCIEZKOWY PTTK - d. KANONIA SW. PIOTRA

2. Czas powstania
XVI-XVII w.
1719-1739 r.,
XIX-XX w. przebudowa

FROMBORK

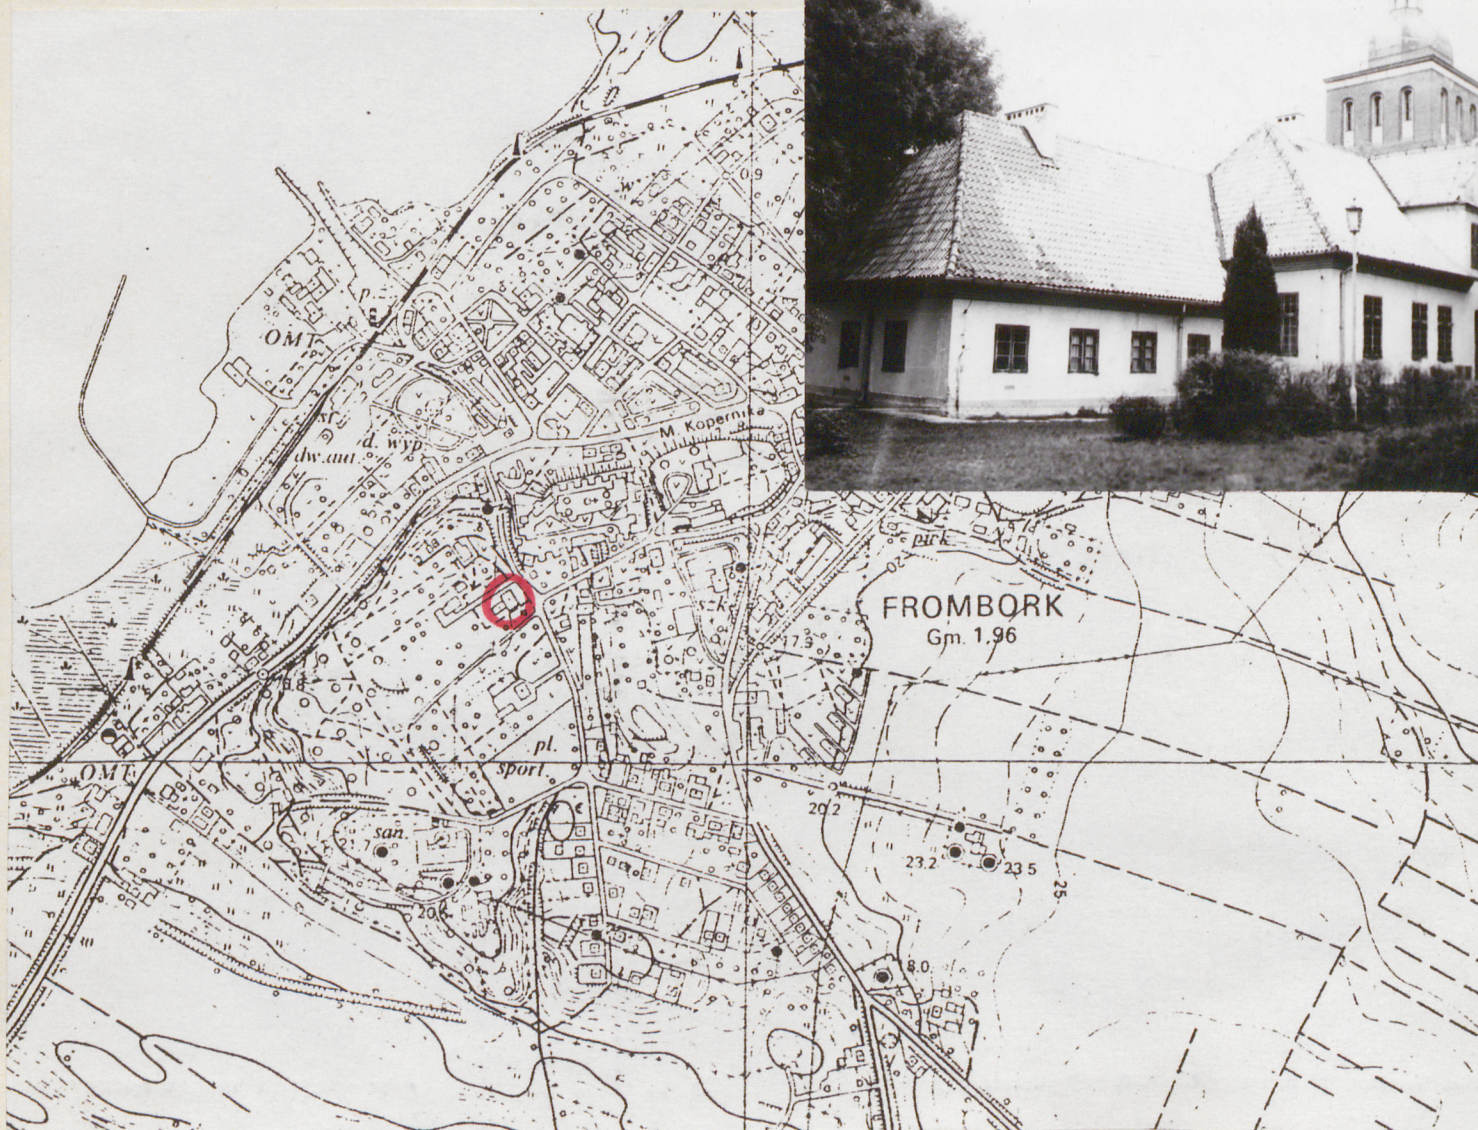
11. Zdjęcia, rzut, przekrój, sytuacja, orientacja

Rzut: Budynek założony na rzucie litery L składający się z budynku głównego i skrzydła zachodniego. Budynek główny założony na rzucie dwóch przecinających się prostokątów, o wspólnej części pld.-wsch., rozbudowanym od strony zachodniej o założone na rzucie prostokąta skrzydło.

Bryła: Budynek częściowo podpiwniczony (piwnice pod częścią zachodnią obiektu), na wyraźnie wykształconym wysokim cokole, parterowy, nakryty wysokimi dachami. Ogólna bryła obiektu utworzona z bryły budynku głównego i dobudowanego do niego niższego skrzydła zachodniego. Bryła główna nakryta dwoma przecinającymi się pod kątem prostym dachami czterospadowymi, od strony wschodniej płytki ryzalit wywyższony o kondygnację poddasza nakryty dachem dwuspadowym ustawionym prostopadle do dachu korpusu, od strony południowej wystawka dachowa, będąca wypiętrzeniem ściany o kondygnację poddasza, nakryta dachem dwuspadowym ustawionym prostopadle do dachu korpusu. W osi wystawki schody wejściowe do budynku. Skrzydło zachodnie nakryte dachem trójspadowym.

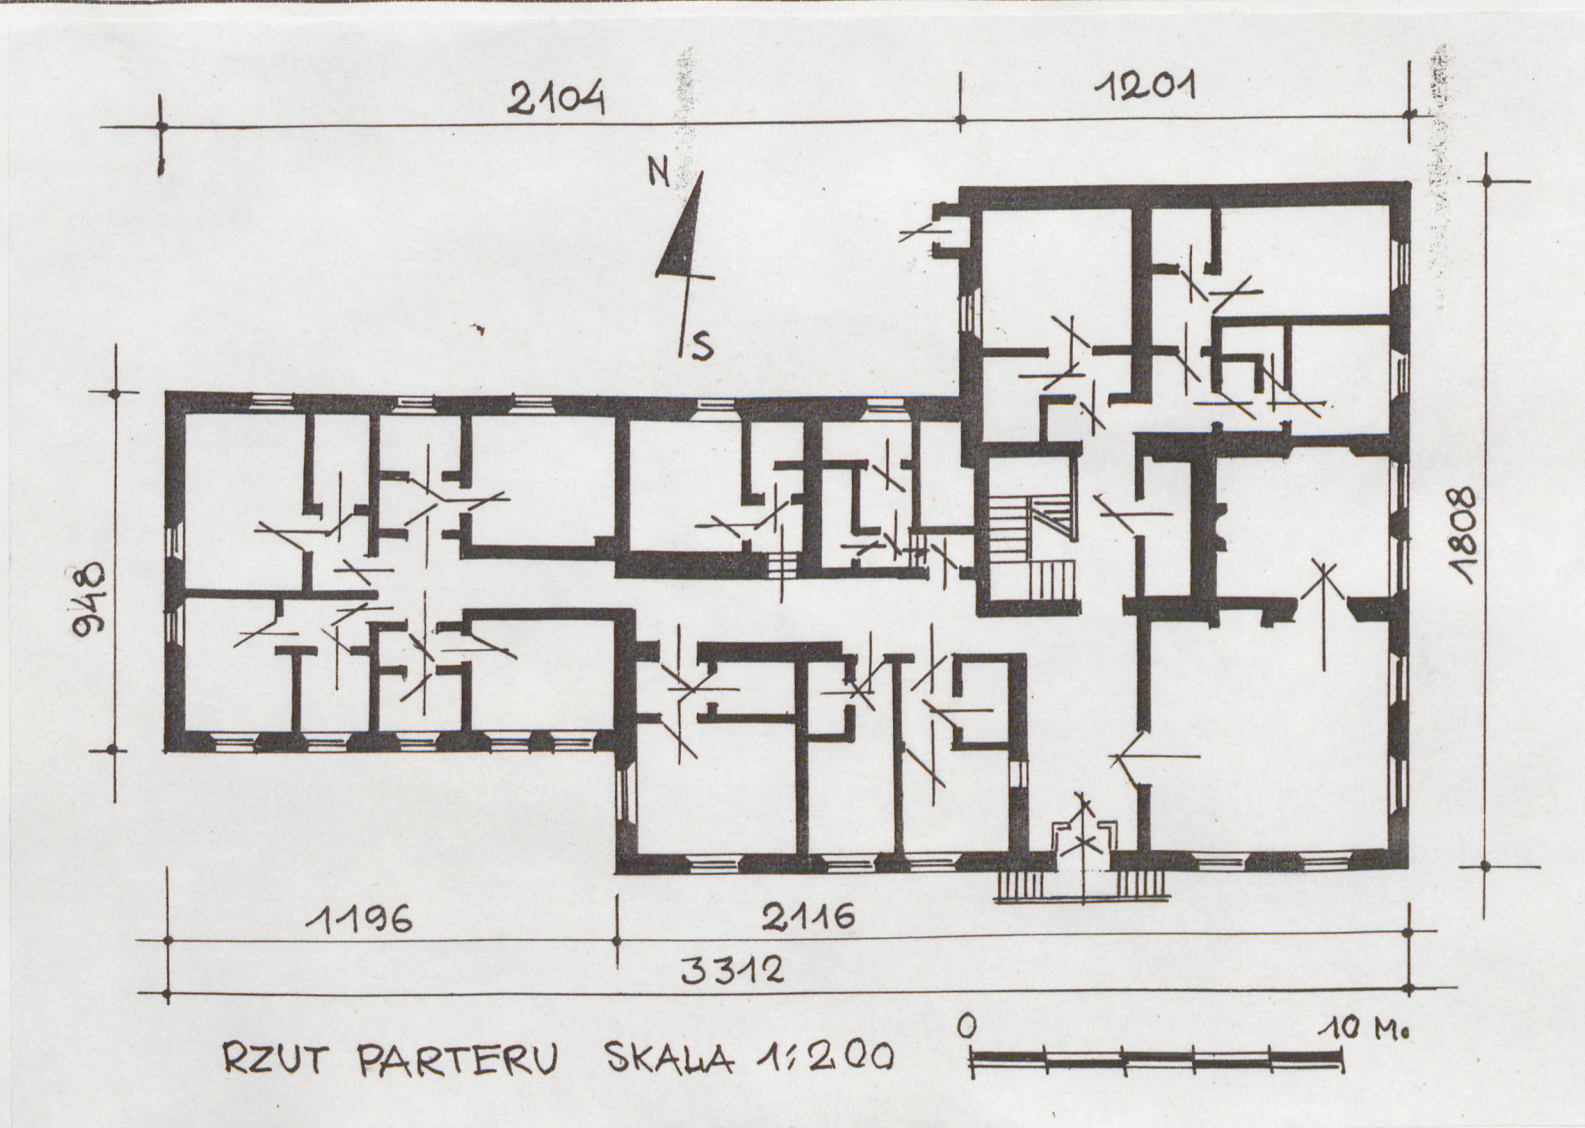
| 1. Miejscowość Frombork ul. Krasickiego 6 | 2. Obiekt (nazwa jak w karcie) Dom wycieczkowy PTK - d. Kanonia św. Piotra | 3. Zawartość wkładki (nazwa obiektu lub materiału uzupełniającego) rzut parteru, plan sytuacyjny, fotografie |

Część południowa budynku głównego na rzucie o wymiarach 21.1 x 12.5 m, przecinająca się z nim część wschodnia na rzucie o wymiarach 18.0 x 12.0 m, skrzydło zachodnie na rzucie o wymiarach 11.9 x 9.5 m. Część wschodnia budynku głównego trzytraktowa z wejściem od strony południowej i głęboką sienią zakończoną klatką schodową. Część zachodnia budynku głównego oraz skrzydło zachodnie dwu i pół traktowe z korytarzem rozdzielającym trakty.

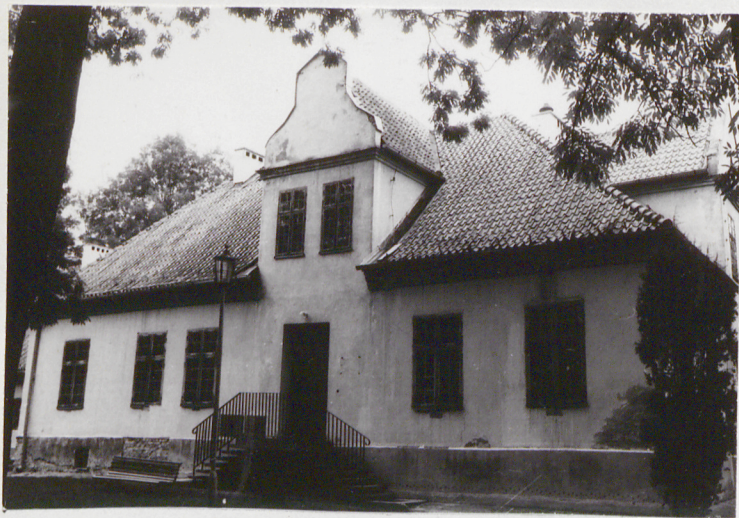
30

- 1/ widok ogólny z płd.-zach.
- 2/ korpus główny - widok z płd.-zach.
- 3/ korpus główny - widok z południa
- 4/ wystawka dachowa korpusu głównego
- 5/ korpus główny - elewacja wschodnia
- 6/ korpus główny - widok z płn.-wsch.
- 7/ skrzydło zachodnie - widok z płd.-zach.
- 8/ skrzydło zachodnie - widok z płn.-zach.
- 9/ widok ogólny z północy
- 10/ korpus główny i skrzydło zachodnie (fragment) - widok z płn.-zach.
- 11/ korpus główny - widok z płn.-zach.
- 12/ gzyms podokapowy
- 13/ okno korpusu głównego
- 14/ okno skrzydła zachodniego
- 15/ kominek w pomieszczeniu płd.-wsch. korpusu głównego
- 16/ kominek w pomieszczeniu środkowym korpusu głównego
- 17/ dekoracja sufitu (fragment) w pomieszczeniu środkowym korpusu głównego
- 18/ kominek na piętrze korpusu głównego
- 19/ więźba dachowa korpusu głównego - fragment
- 20/ więźba dachowa skrzydła zachodniego - fragment.

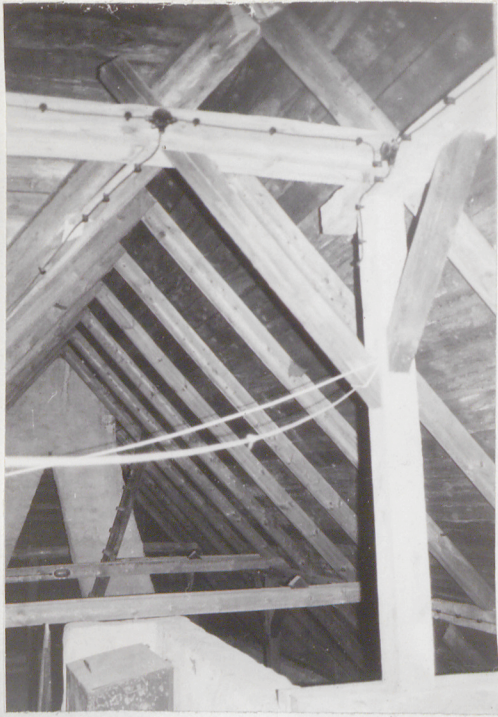
190

Wieżba dachowa: Drewniana. Nad korpusem głównym płatwiowo-stolcowa, stolce stojące z mieczami stężone dodatkowo kleszczami umieszczonymi nad płatwią. Nad wystawką dachową oraz ryzalitem wschodnim korpusu głównego krokwiowa. Nad skrzydłem zachodnim krokwiowo-jętkowa.
