KARTA EWIDENCYJNA ZABYTEKÓW
ARCHITEKTURY I BUDOWNICTWA

BUDYNEK MIESZKALNY - D. DOM KATOLICKI

FROMBORK

ul. Błotna 2

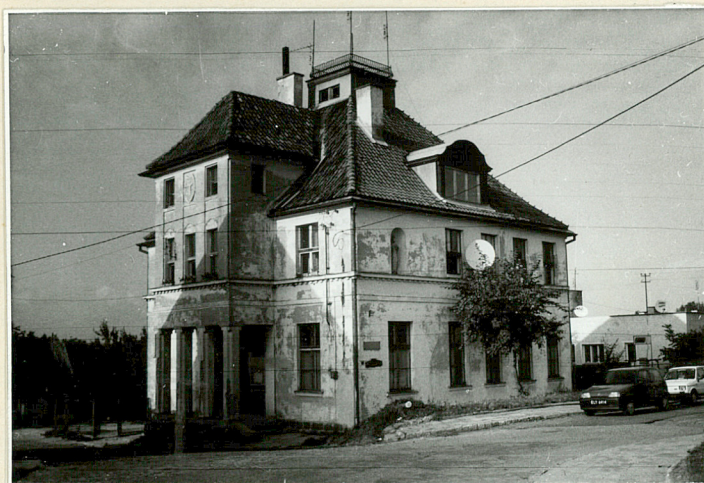
Elewacja boczna - południowa.

5-osiowa, dwukondygnacyjowa, przepruta otworami okiennymi umieszczonymi w osiach. W osi skrajnej zachodniej, na piętrze, przesklepiona konchą nisza dekorowana motywem wici; w niej figura Chrystusa Dobrego Pasterza.

W dachu centralnie umieszczona wystawka dachowa ze ścianą frontową zwieńczoną szczytem wklęsło-wypukłym.

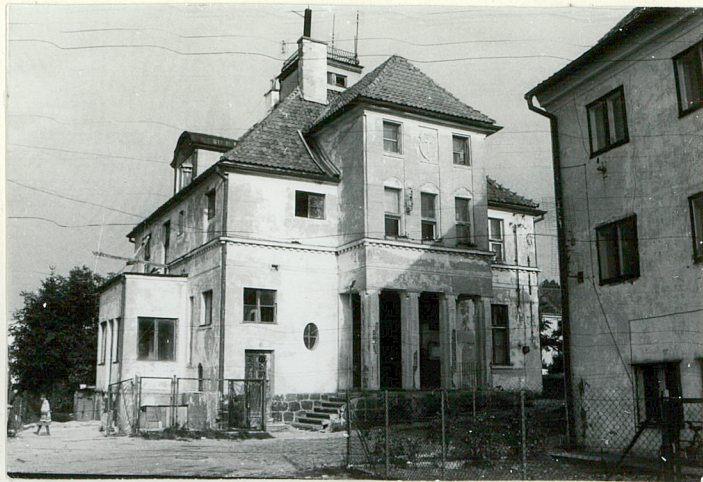
2.

Elewacja frontowa - zachodnia

3-osiowa, dwukondygnacyjowa z wyraźnie zaznaczonym cokołem z ciosów kamiennych oraz centralnie umieszczonym trójkondygnacyjowym ryzalitem z podcieniem w poziomie parteru. W osi skrajnej północnej drzwi wejściowe, nad którym kwadratowe okno klatki schodowej; po stronie południowej drzwi owalne okienko klatki schodowej, nad nim, w poziomie piętra okno klatki schodowej w formie prostokąta leżącego. W osi skrajnej południowej okna; okno parteru wysokie.

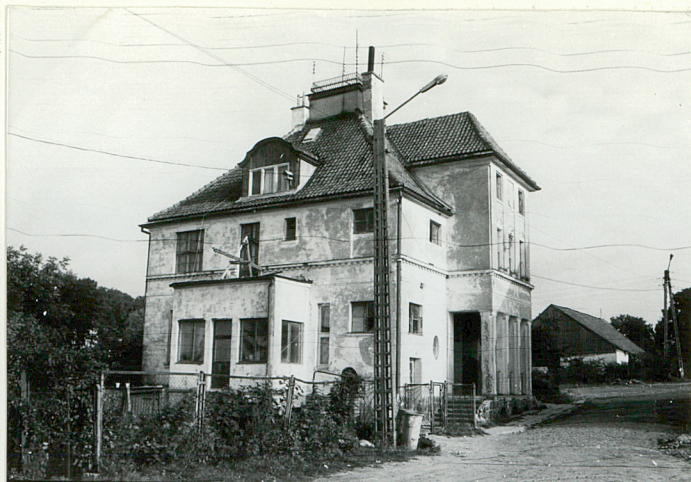
3.

Elewacja boczna - północna

3-osiowa, dwukondygnacyjowa, z wysoką partią cokołową oraz centralnie umieszczoną parterową werandą. W osi skrajnej wschodniej duże otwory okienne.

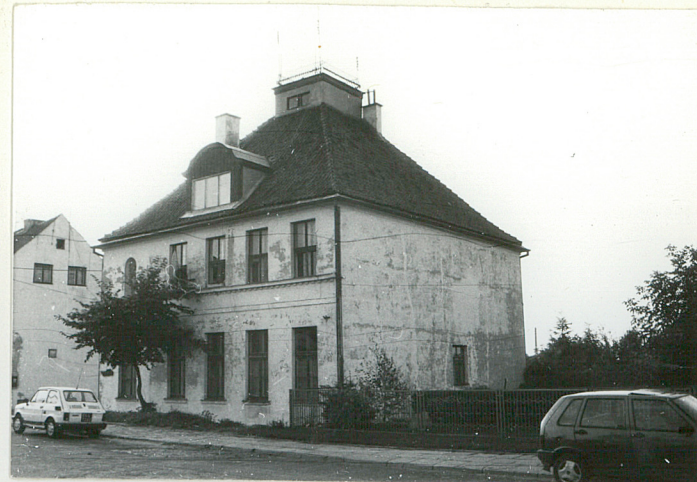
4.

Elewacja tylna - wschodnia:

Pierwotnie ślepa, przepruta pojedynczym wtórnym otworem okiennym.

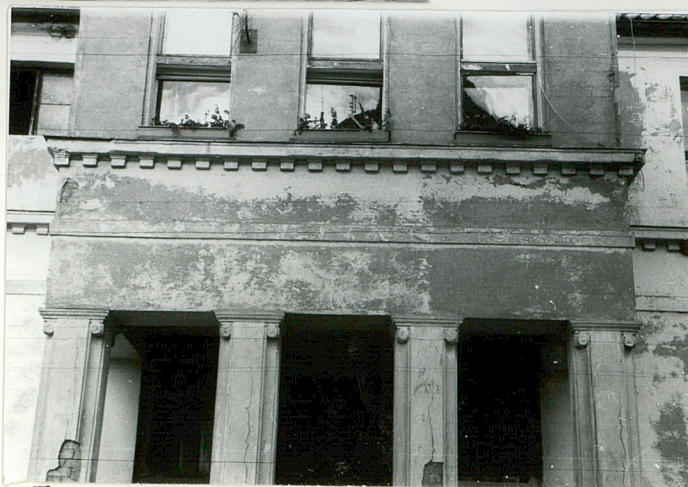
5.

Ryzalit 3-osiowy, wsparty na czterech prostych filarach podcienia osadzonych na podeście schodów wejściowych.
W partii cokołowej trzy, zamknięte łukiem pełnym, otwory okienne wypełnione kutą kratą z okrągłego pręta.

Filary podcienia o przekroju kwadratowym z wklęsłymi narożnikami zakończone prostymi głowicami z motywem wolut mieszczących się we wklęsłe narożnikowej.

W poziomie piętra i poddasza ściana frontowa ryzalitu podzielona trzema płytkami, wysokimi, prostokątnymi polami, w których otwory okienne; otwory dolne zwieńczone płytkim wklęsło-wypukłym gzymsem nadokiennym, między niższymi otworami okiennymi poddasza, w polu środkowym tarcza herbowa z krzyżem łacińskim - pole herbu dekorowane motywem wici roślinnej.

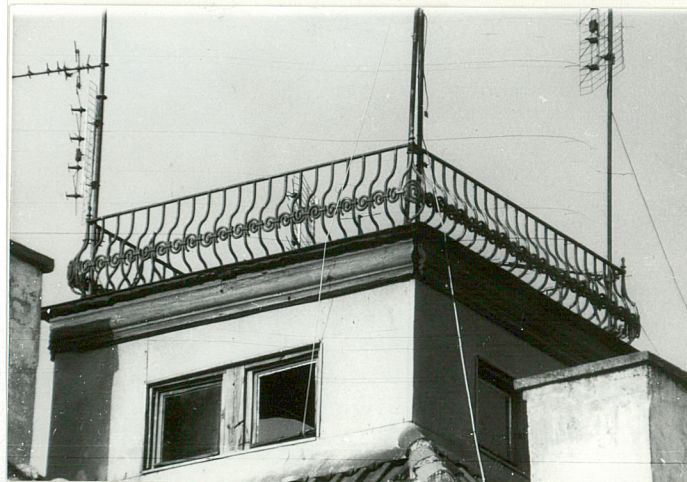
7.

Elewacje belwederka - północna i południowa przeprute otworami okiennymi w formie prostokąta leżącego; wschodnia i zachodnia ślepe.

Elewacje zakończone profilowanym, pionowym pasem gzymsu wieńczącego. Nad nim metalowa, kuta balustrada w części dolnej wybrzuszona.

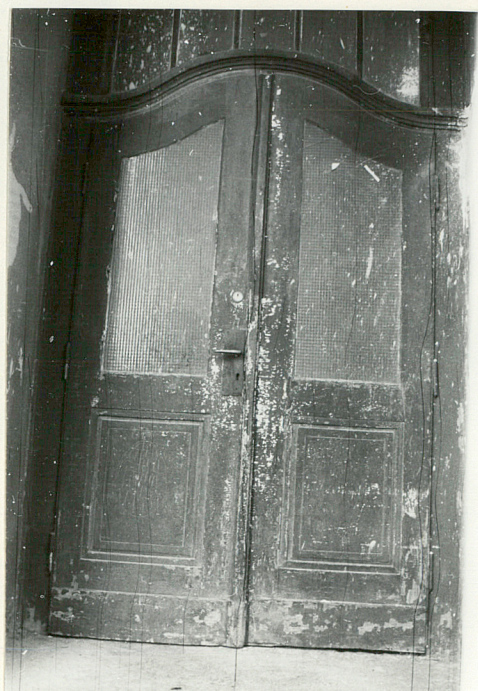
9.

Wejściowe główne dwuskrzydłowe z nadświetlem. Skrzydła płycinowo-ramowe zakończone łukiem wypukło-wklęsłym; płyciny dolne prostokątne, proste; górna część skrzydeł przeszklona. Nadświetle wydzielone profilowanym ślemieniem, wypełnione wyjmowanym krosnowym oknem z drobnym podziałem szczeblinowym; okno 12-polowe.

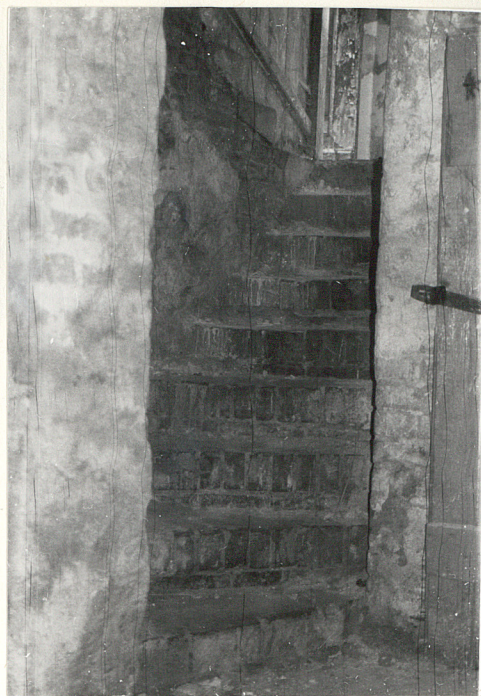
15.

Do piwnicy schody ceglane, jednobiegowe, bieg w dolnej części zabiegowy.

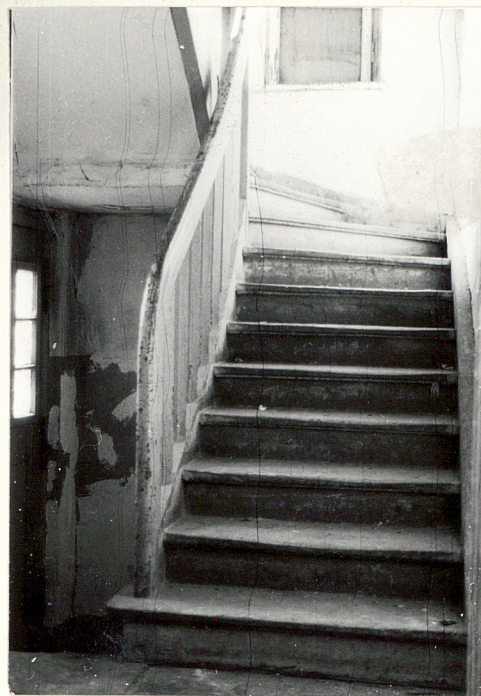
16.

Schody wewnętrzne drewniane, dwubiegowe, biegi w górnej części zabiegowe; schody policzkowe z prostą drewnianą balustradą z profilowaną poręczą. Spód schodów odeskowany i otynkowany.

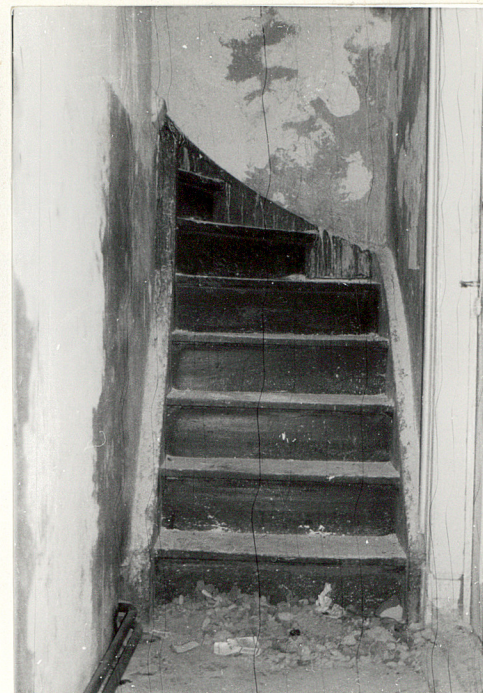
17.

Na poddasze gospodarcze schody drewniane, zabiegowe, policzkowe z podstopniem; policzki osadzone na ścianach wydzielających bieg schodów.

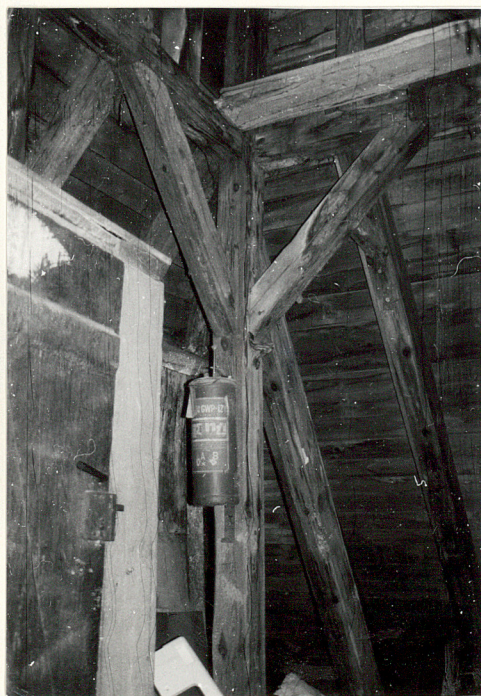
18.

Drewniana, krokwiowo-płatwiowa.

Belwederek w konstrukcji ryglowej, wspartej na czterech narożnych słupach wzmocnionych stolcami leżącymi.
