WARMIŃSKO-MAZURSKIE

ELB 2430

KAMIENICA RYNEK PIĘRZEJA POŁN. (RÓG UL. KAPŁANSKIEJ)

FROMBORK III MIASO

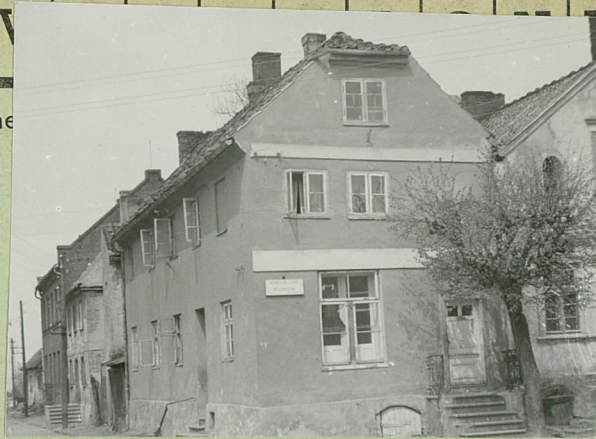
Na planie protokół, usytuowany na rogu
ul. Kapelańskiej i Rynku. Dach naczulkowy.
Elewacje zach. bez ozdób 5-cio osiowe. Elewacje
połudn. posiada przedprożem i na wysokości
okapu dachu płaskie fryzy, 3-osiove. Wyższe
od zachodu i południa.
