OBORAI (3)

Boże  
11-700 Mrągowo

**Obora I (3)**

**Rzut i plan sytuacyjny**

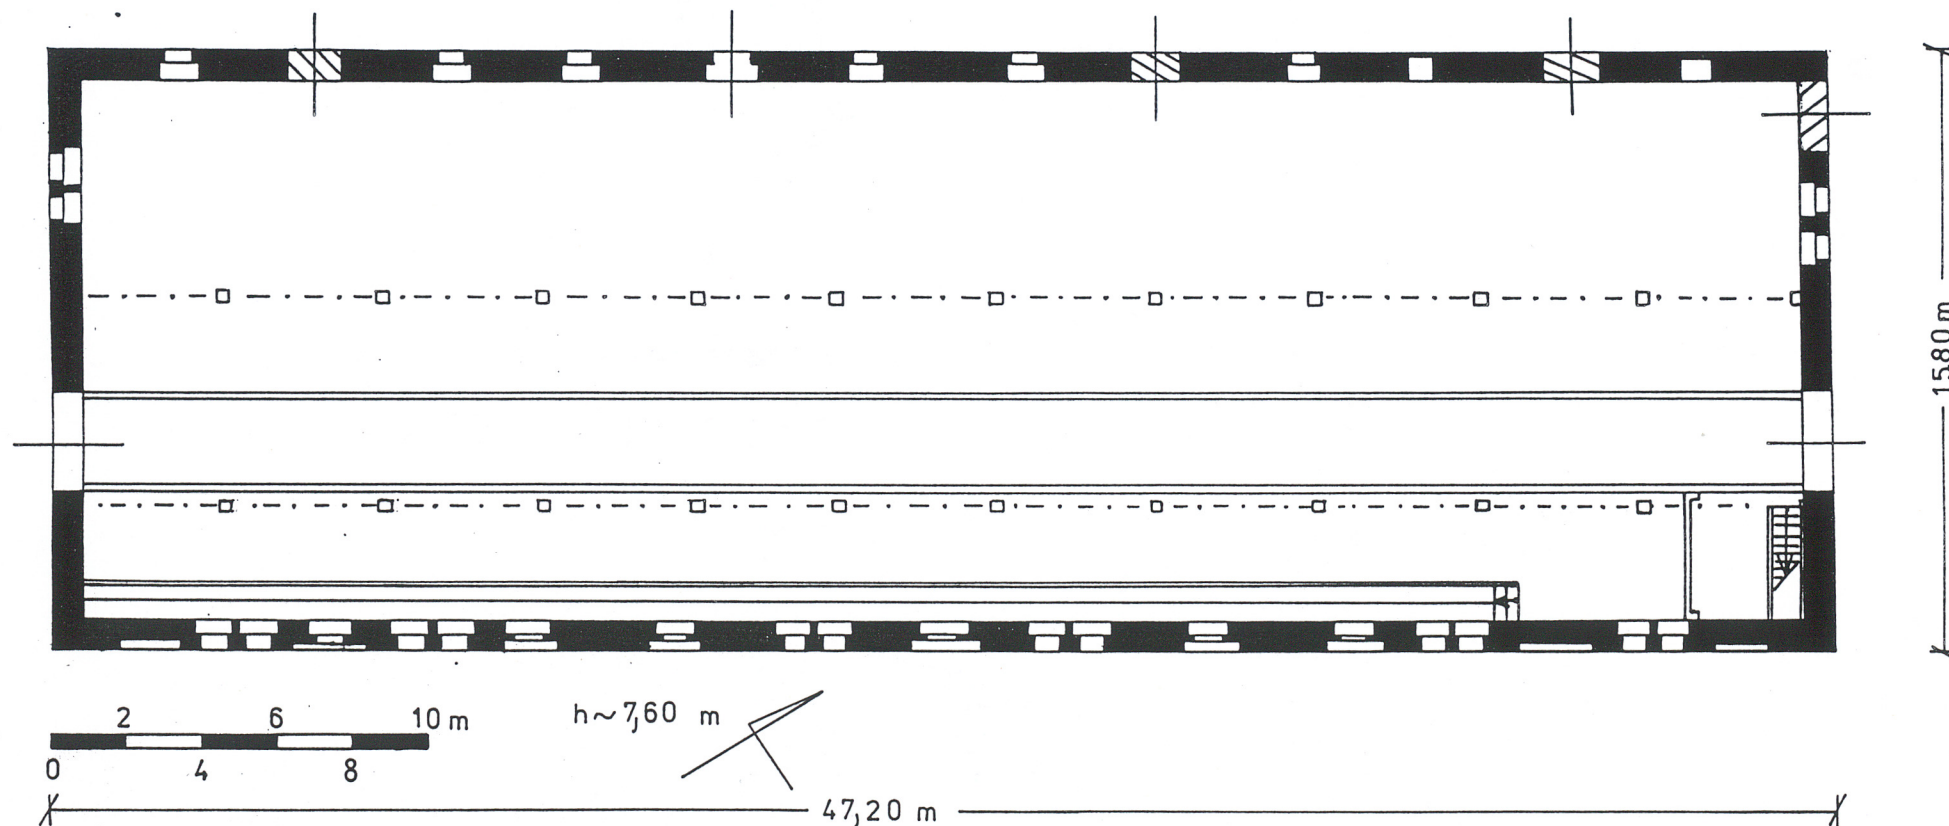
**Rzut.** Budynek na planie prostokąta.

**Wnętrze.** Jednoprzestrzenne, pierwotnie stanowiące oborę poprzeczno-planetarną, z wejściami w elewacji południowo – wschodniej, później podłużno-planetarną, trzyczęściową, z dwoma gankami gnojowymi i dwoma paszowymi. Poddasze pełniące funkcję magazynu na słomę dostępne schodami mieszczącymi się we wschodnim narożniku budynku.

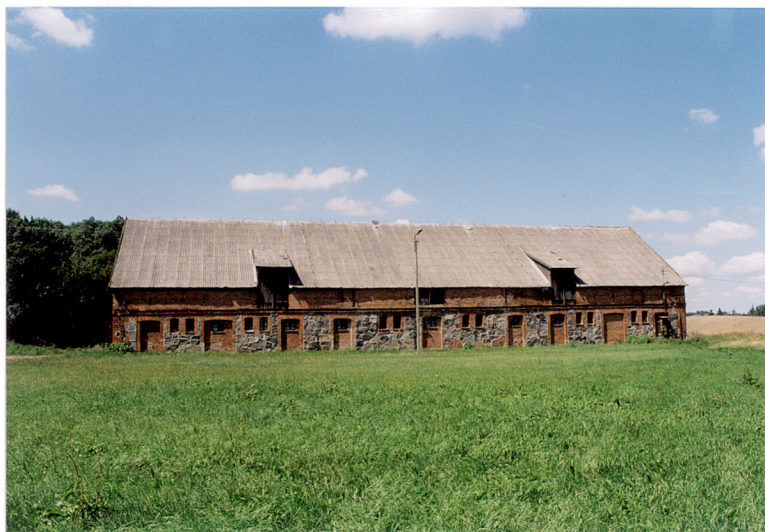
Elewacja południowo-wschodnia. Artykułowana dziewięcioma dużymi blendami powstałymi po zamurowaniu otworów drzwiowych, zamkniętymi łukiem odcinkowym. Pomiędzy blendami okna umieszczone parami. W części blend pojedyncze okna. Poddasze dekorowane poziomym pasem zendrówki, z szeregiem kolistych otworów wentylacyjnych i trzema otworami zrzutowymi na słomę.

1. Widok ogólny od strony południowo – wschodniej.
2. Elewacja południowo – wschodnia.
3. Elewacja południowo – zachodnia.
4. Elewacja północno – zachodnia.
5. Elewacja północno – wschodnia.
6. Fragment elewacji południowo – wschodniej.
7. Fragment elewacji północno – zachodniej.
8. Okna.
9. Fragment ściany, widoczne spękania.
10. Wnętrze, widok ogólny.
11. J.w., strop z podciągami.
12. J.w., żłoby.
13. J.w.
14. J.w., posadzka ceramiczna.
15. J.w., schody.
16. J.w., więźba dachowa.

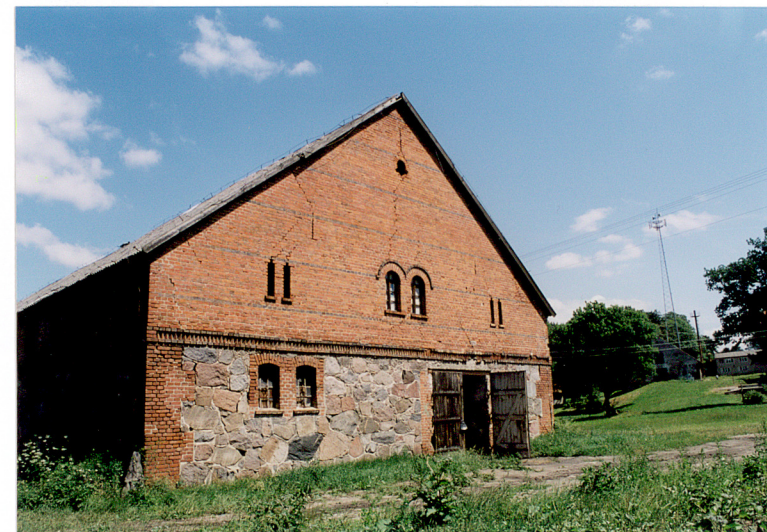
3.

Elewacja południowo-zachodnia. W dolnej partii niesymetryczna, z wrotami po stronie wschodniej i parą otworów okiennych po stronie zachodniej. Szczyt wydzielony fryzem z cegły na rąb skośny, dekorowany poziomymi pasami zendrówki, w nim dwa okna naśladujące biforę, ujęte dwiema parami prostokątnych otworów wentylacyjnych; w górnej części szczytu kolisty otwór wentylacyjny.

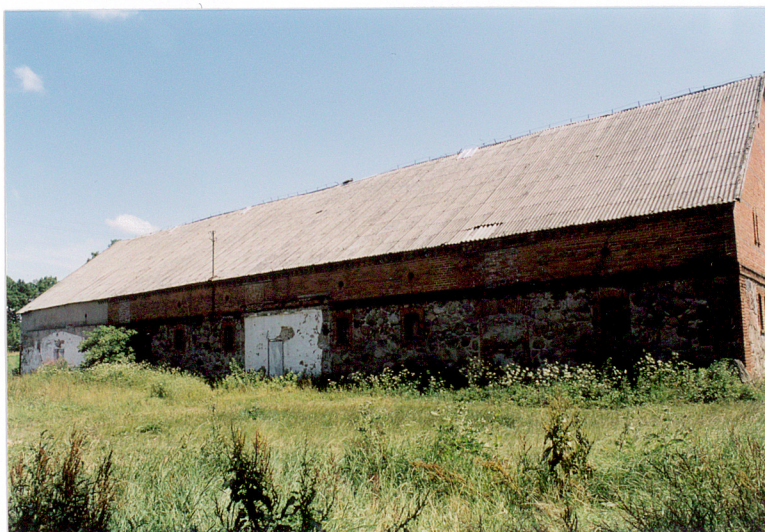
4.

Elewacja północno-zachodnia. Dzielona na dwie nierówne części. Część północna otynkowana, ze śladem przybudówki mieszczącej chlewnię. Część południowa i środkowa z widocznym śladem przybudówki pośrodku i flankującymi ją dwiema parami wrót (wrota po stronie południowej zamurowane). Pomiędzy nimi otworki okienne. W partii poddasza koliste otworki wentylacyjne i ślady po trzech zamurowanych otworach zrzutowych.

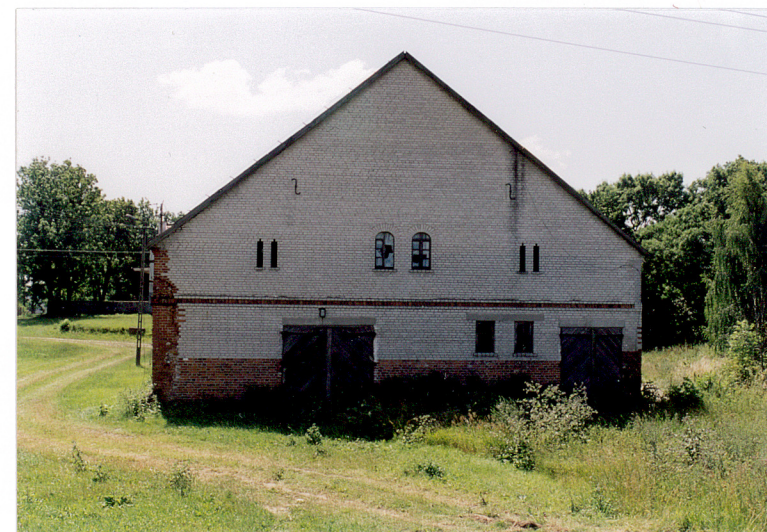
5.

Elewacja północno-wschodnia. Przemurowana z użyciem białej cegły silikonowej, niesymetryczna. W dolnej części dwoje wrót, pomiędzy którymi para otworów okiennych, szczyt analogiczny do elewacji południowo-zachodniej.

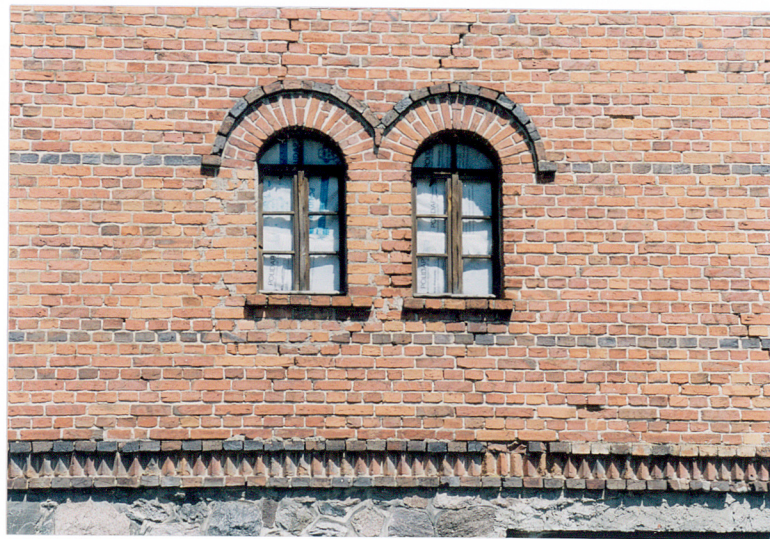
8.

Otworki okienne. Prostokątne, zamknięte łukiem odcinkowym, w szczytach - łukiem pełnym; wypełnione oknami oprawnymi w metal, wielokwaterowymi lub drewnianymi, krosnowymi z pojedynczą szczebliną.
