SPICHLERZ (7)

BOŻE

13. Opis (sytuacja, materiał i konstrukcja, rzut, bryła, elewacje, wnętrze, wyposażenie, instalacje)

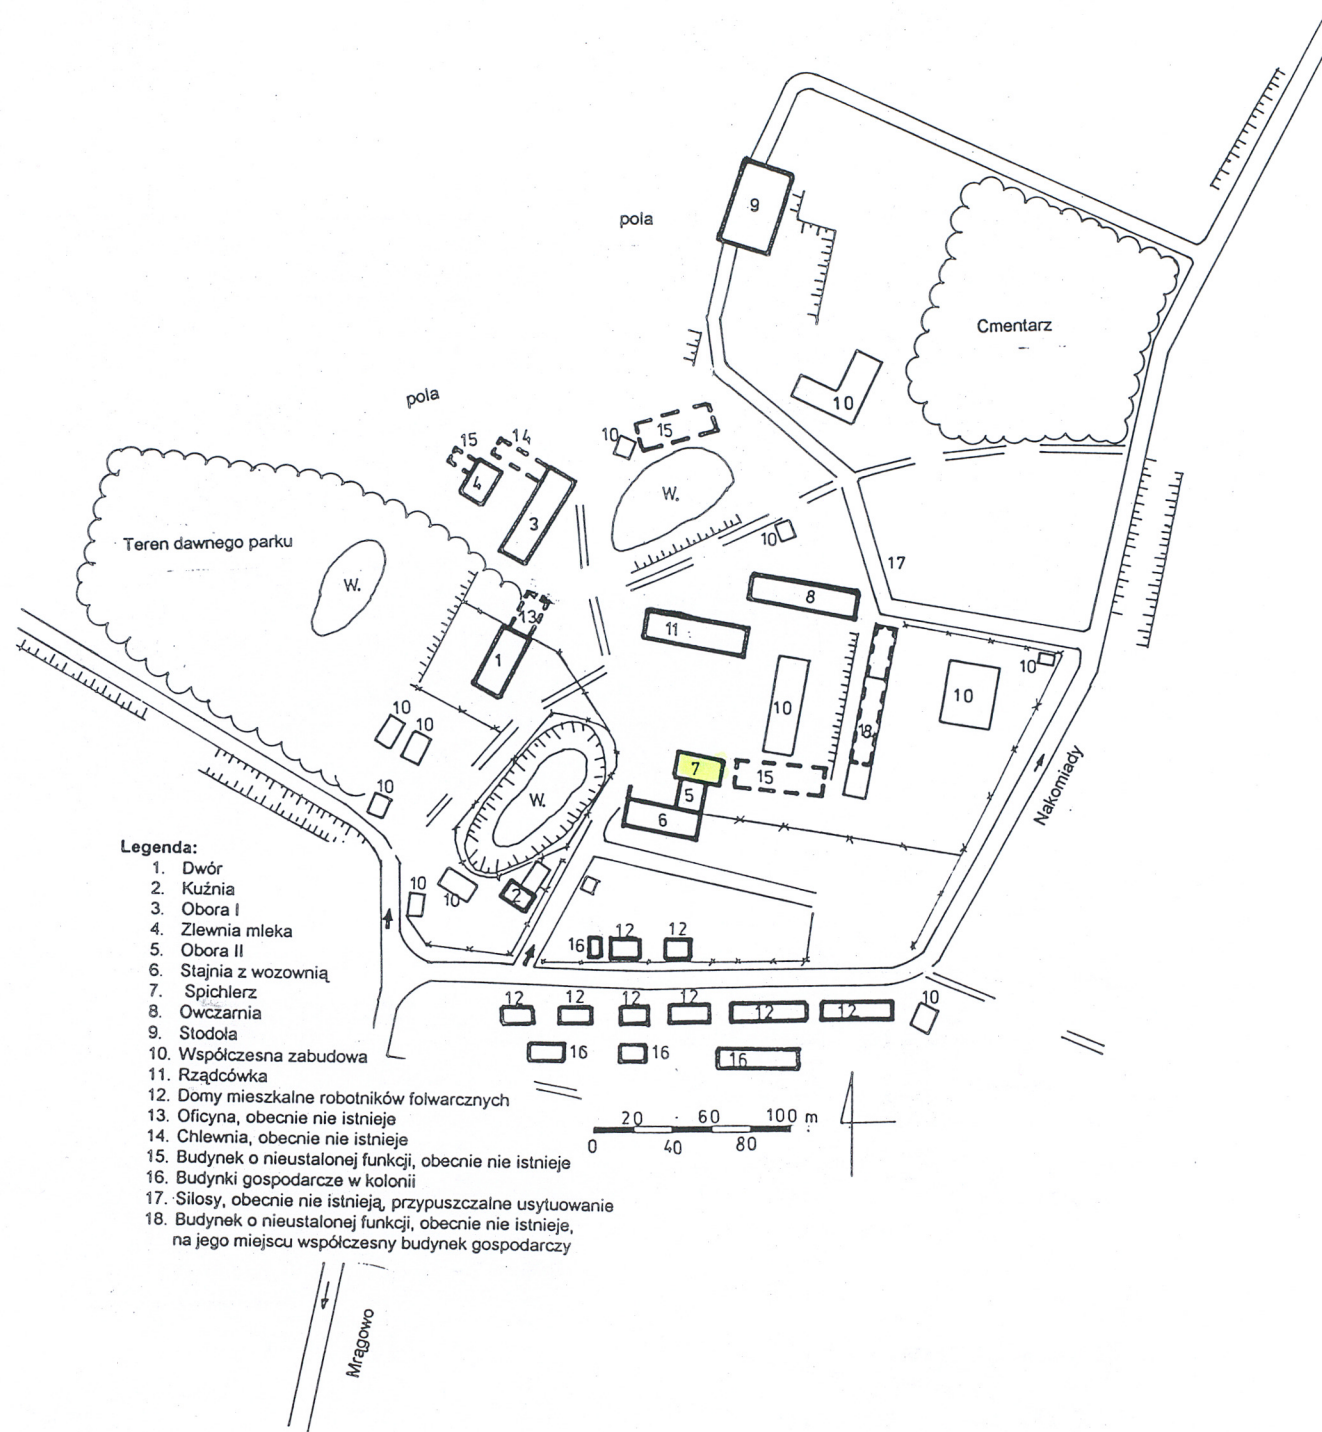
Rzut. Budynek na planie prostokąta z przylegającą od strony południowej murowaną przybudówką w kształcie litery L, mieszczącą stajnię(6) i oborę(5).

1. Miejscowość Boże	5. Obiekt (nazwa jak w karcie)	6. Zawartość wkładki (nazwa obiektu lub materiału uzupełniającego)
2. Gmina Mrągowo	Spichlerz (7)	Rzut, fotografie
3. Powiat mrągowski		
4. Woj. warmińsko-mazurskie

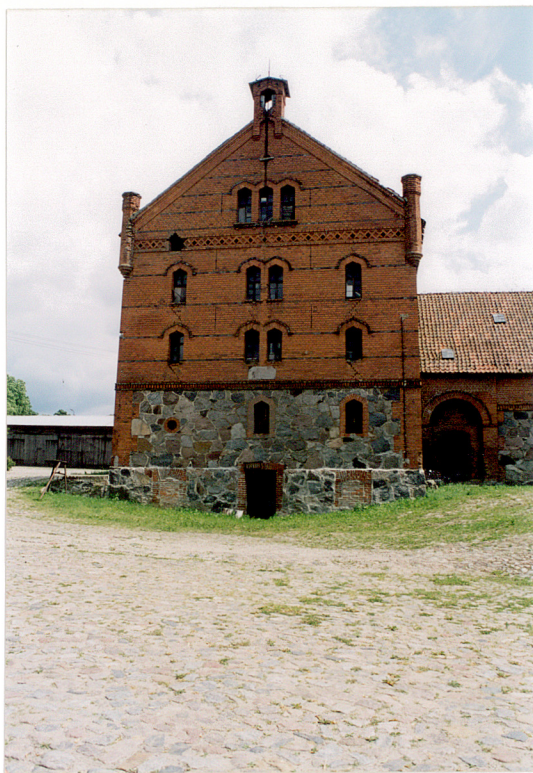
Elewacja wschodnia. Ślepa, na osi wtórnie dostawiony ceglany komin przebiegający przez całą wysokość elewacji. Po północnej stronie elewacji dwa wtórnie przebite, niewielkie, prostokątne otwory okienne.

1. Spichlerz. Widok ogólny od strony wschodniej.
2. Elewacja wschodnia.
3. Elewacja zachodnia.
4. Elewacja południowa.
5. Elewacja północna. Fragment.
6. Szczyt w elewacji wschodniej.
7. Elewacja południowa. Sterczyna.
8. Elewacja wschodnia. Okno.
9. Elewacja zachodnia. Datownik.
10. Elewacja północna. Okna.
11. Elewacja zachodnia. Okna.
12. Wnętrze. Drzwi.
13. J.w. Schody.
14. Schody do piwnicy.
15. J.w.
16. Otwory okienne w piwnicy.
17. Wnętrze.
18. J.w.
19. J.w.
20. J.w.
21. Strop w piwnicy.
22. Wieżba dachowa.

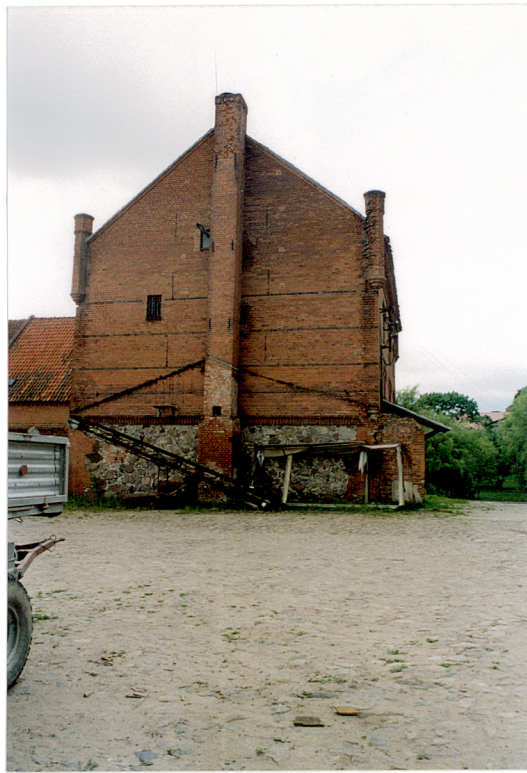
3.

Elewacja zachodnia. Trójosiowa. Na poziomie piwnicy na osi otwór drzwiowy flankowany dwoma zamurowanymi otworami okiennymi. W przyziemiu dwa okna i mały kolisty otwór wentylacyjny. W wyższych kondygnacjach osi środkową stanowią parzyste okna. Szczyt wydzielony dekoracyjnym fryzem, ujęty ośmiobocznymi sterczynami, przepruty potrójnym oknem, zwieńczony prostokątną wieżyczką, nakrytą daszkiem dwuspadowym z wiatrowskazem. Nad gzymsem wydzielającym przyziemie, na osi, granitowa tablica z inicjałami: „F v S” i datą 1855.

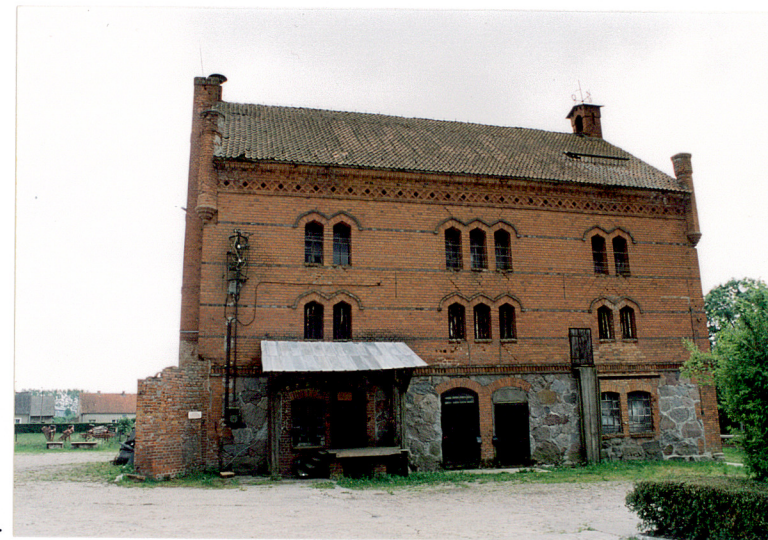
4.

Elewacja południowa. Częściowo przysłonięta przez południową część obory(5), w której mieszczą się pomieszczenia magazynowe, w przyziemiu i na wyższych kondygnacjach nieregularnie rozmieszczone otwory okienne.

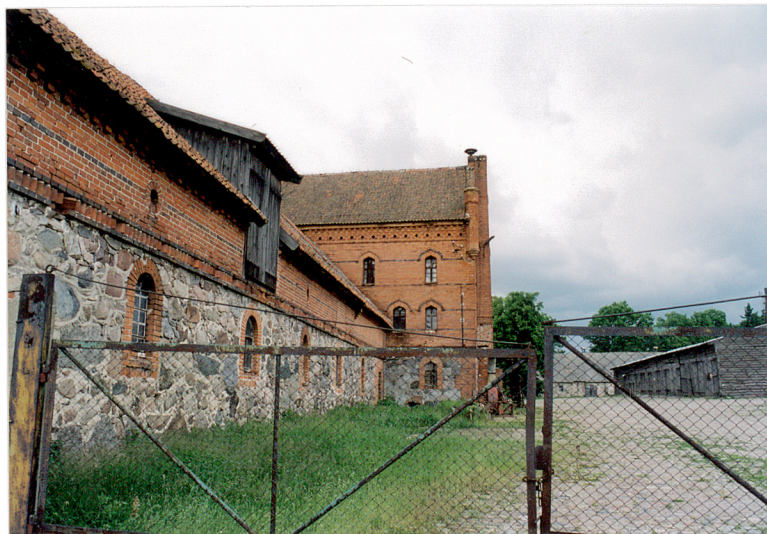
5.

Elewacja północna. W przyziemiu na osi para drzwi, od strony zachodniej para okien, od strony wschodniej drzwi i okno umieszczone wtórnie w dawnym, większym otworze. W górnych kondygnacjach otwory okienne umieszczone parami i trójkami.

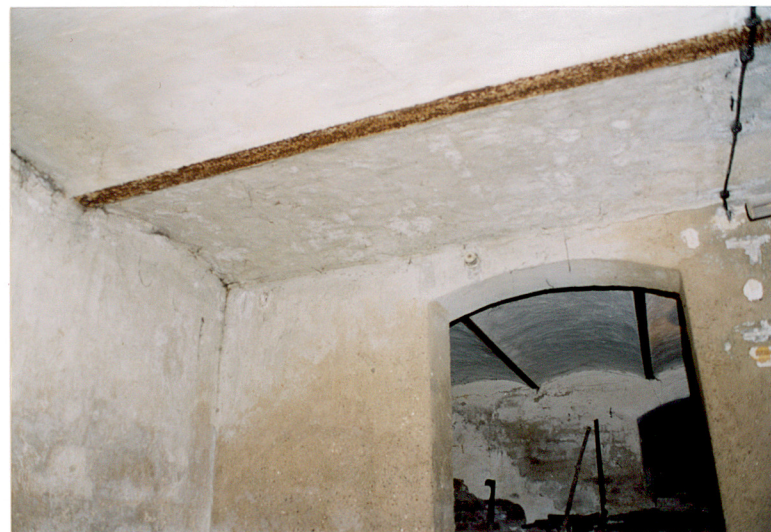
21.

Sklepienia, stropy. Stropy drewniane, belkowe nagie na podciągach wspartych na słupach. W piwnicy strop ceramiczny odcinkowy.

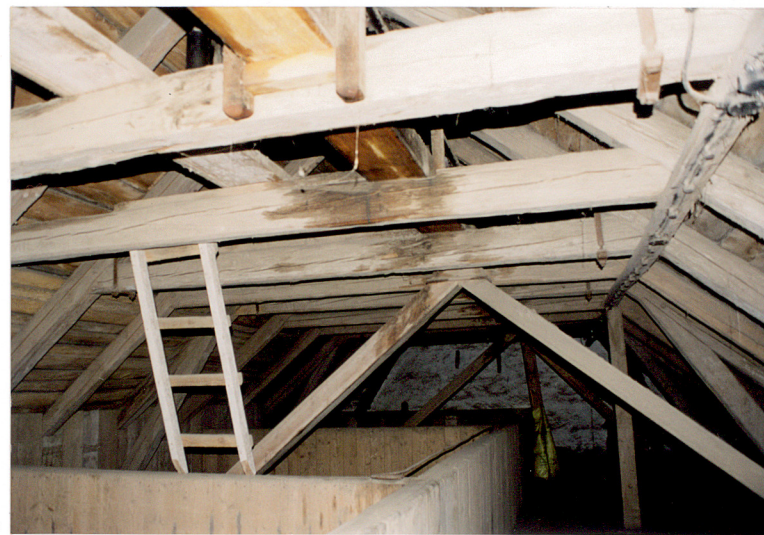
22.

Wieżba dachowa. Drewniana, krokwiowo-jętkowa, na stłocach stojących.
