KARTA EWIDENCYJNA ZABYTEKÓW
ARCHITEKTURY I BUDOWNICTWA

**Urząd Miasta
w Olsztynie**
Miejski Konserwator Zabytków

Budynek mieszkalny

ul. Wyzwolenia nr 17A

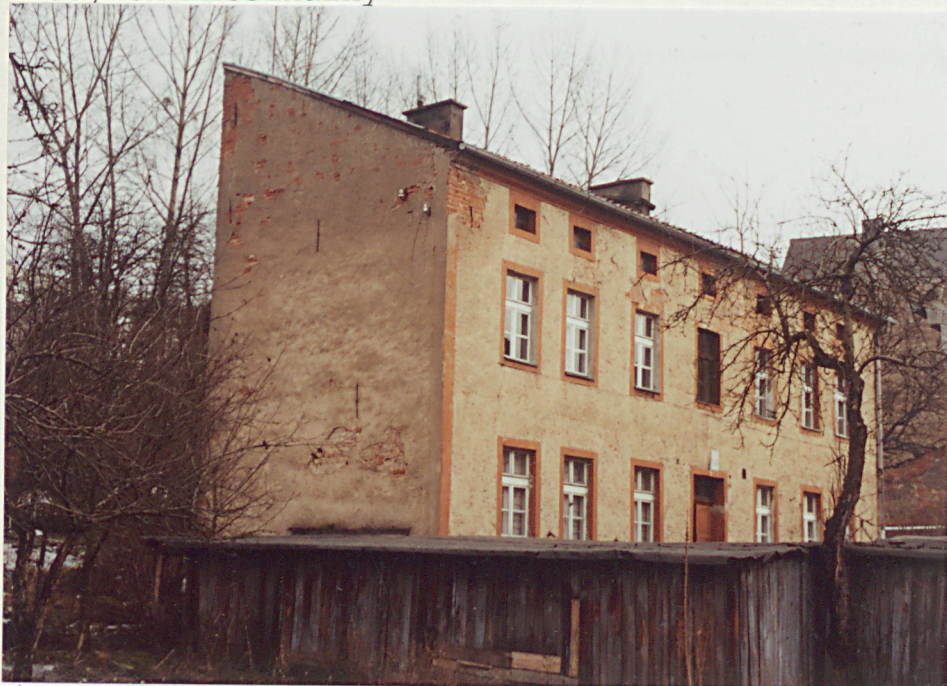
Sytuacja: Budynek wolnostojący, posadowiony w podwórku za budynkiem Nr. 17. Usytuowany kalenicowo do ulicy od której dzieli go podwórko i budynek Nr. 17 posadowiony w pierzei zabudowy ulicy Wyzwolenia. Do elewacji szczytowej zach. przylega szopa konstrukcji drewnianej. Przybudówka murowana dostawiona została do tylnej elewacji budynku. Materiał i konstrukcja: budynek wzniesiony został z cegły ceramicznej na fundamentach z użyciem kamieni polnych. Ściany budynku są obustronnie tynkowane. Budynek jest podpiwniczony, piwnice ceramiczne odcinkowe na belkach stalowych. Dach jednospadowy kryty dachówką ceramiczną holenderką. Więźba dachowa drewniana konstrukcji krokwiowe oparta na ścianie kolankowej. Stolarka okienna drewniana, półskrzynkowa, dwudzielna, czteropodziałowa- wymieniona na nową. Na osi drzwi zachowane jedno okno historyczne z ozdobnie opracowanym słupkiem w formie półkolumnienki i profilowanym ślaniem. Drzwi frontowe dwuskrzydłowe, ramowo- płycinowe z przeszklonym nadprożem.

Elewacje: frontowa symetryczna 7- osiowa: 3+1+3. Elewacja frontowa: wydzielony odsadzką cokół,. Otwory okienne prostokątne. Na osi okien dwu niższych kondygnacji umieszczone okna w ścianie kolankowej doświetlające poddasze. W pozostałych trzech elewacjach brak otworów okiennych. Skromny wystrój elewacji stanowią fakturowe tynki w tle elewacji utrzymane w kolorze jasnego ugru oraz opaski okienne i lizen w gładkim tynku o ciemniejszym kolorze. Podobnie kolorystycznie jak opaski i lizeny podkreślono cokół i gzyms wieńczący budynek. Gzyms profilowany w ćwierćwałek.

14. Kubatura	15. Powierzchnia użytkowa	16. Przeznaczenie pierwotne mieszkalne	17. Użytkowanie obecne mieszkalne
<p>18. Prace budowlane i konserwatorskie, ich przebieg i dokumentacja (po 1945 r.)</p> <p>W ciągu ostatnich 10 latw budynku wymieniono stolarkę okienną na nową. Pozostawiono tylko w korytarzu na piętrze jedno okno historyczne. Poprawione zostało pokrycie dachu. Elewacje nie remontowane, podobnie jak pomieszczenia we wnętrzu.</p>		<p>19. Stan zachowania (fundamenty, ściany zewnętrzne, ściany wewnętrzne, sklepienia, stropy, konstrukcje dachowe, pokrycie dachu, wyposażenie i instalacje)</p> <p>W ciągu ostatnich lat w budynku nie prowadzono żadnych prac remontowych. Elewacje nie remontowane, podobnie jak pomieszczenia we wnętrzu. W elewacjach widoczne pionowe pęknięcia i zarysowania. W przyziemiu zawilgocenie tynków, w pomieszczeniach wykwity wilgoci na ścianach. Ściany wewnętrzne odrapane i zawilgocone. Stolarki okienna wstawiona niedawno, stan techniczny dobry. Stan techniczny kwalifikuje budynek do kapitalnego remontu lub do rozbiórki.</p>

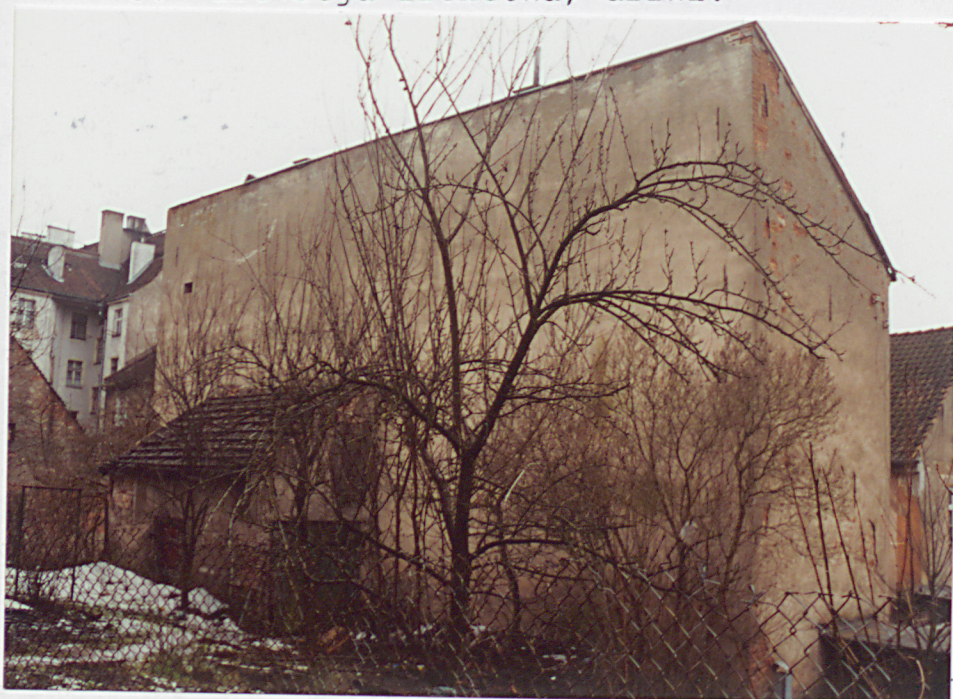
3

1. Elewacja frontowa.
2. Widok na tylną elewację.
- 3- 4. Przybudówka przy tylnej elewacji.
5. Elewacja frontowa.
6. Elewacja frontowa, okno, nowa stolarka.
7. Elewacja frontowa, zachowane historyczne okno.
8. Elewacja frontowa, drzwi.
