PLEBANIA PARAFII BŁ. DOROTY – DAWNY DWÓR STÖRMERÓW

1794/1984 r.

ELBLĄG

1. Miejscowość	2. Obiekt (nazwa jak w karcie)	3. Zawartość wkładki (nazwa obiektu lub materiału uzupełniające)
ELBLĄG	PLEBANIA UL. RAWSKA 16 A	cd. opisu, spis ilustracji, zdjęcia

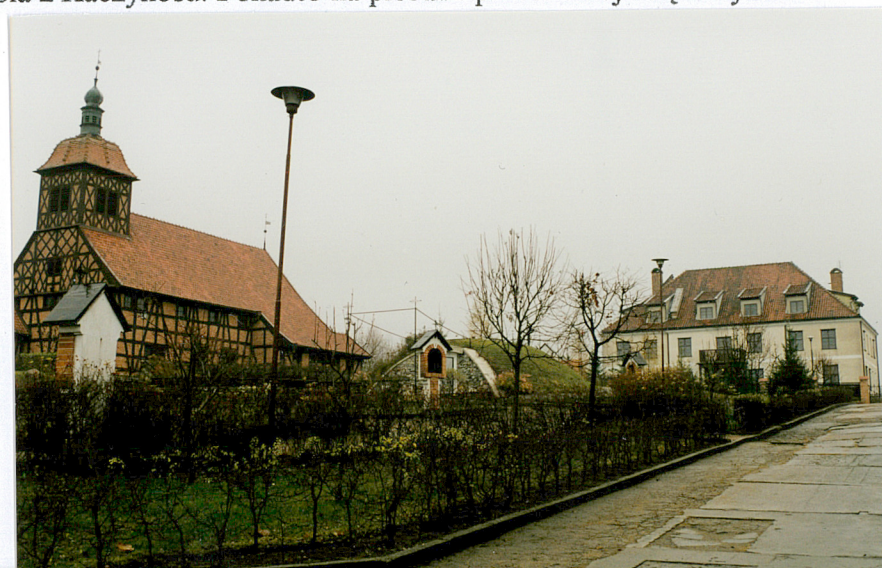
1. Mapa topograficzna z 1937 roku Królowa Malborskiego z lokalizacją dworu Störmerów,
2. Rysunek fasady dworu wg B. Schmida,
3. Prace przy rekonstrukcji plebanii – stan z 1983 roku,
4. Plebania od zachodu – stan z 1997 roku,
5. Widok od zachodu,
6. Widok zespołu od południowego zachodu,
7. Plebania od południowego zachodu,
8. Fasada spoza ogrodzenia,
9. Widok od północnego zachodu,
10. Elewacja wschodnia,
11. Taras od wschodu,
12. Elewacja północna,
13. Wystawka nad klatką schodową,
14. Ganek wejściowy,
15. Drzwi wejściowe od wschodu,
16. Główne drzwi wejściowe,
17. Drzwi wejściowe od strony sieni,
18. Okno,
19. Reprezentacyjna sień,
20. – 22. Klatka schodowa w sieni,
23. Strop w hallu na piętrze,
24. Drzwi z jadalni do sieni,
25. Salon z kominkiem na piętrze.
