DZWONNICA PRZY D. KOŚCIELE PW. ŚW. MIKOŁAJA

FROMBORK

11. Zdjęcia, rzut, przekrój, sytuacja, orientacja

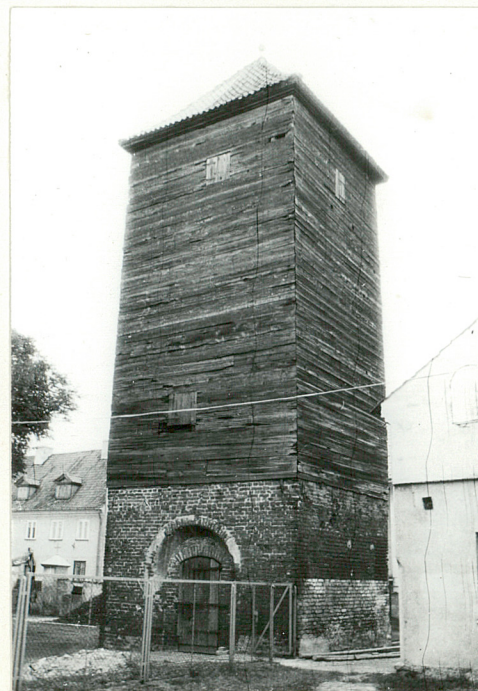
2.

1-osiowa. W przyziemiu rozczłonowana wysoką, rozglifioną wnęką przesklepioną łukiem półpełnym; w niej mniejszych rozmiarów otwór wejściowy przesklepiony łukiem odcinkowym, zamknięty drewnianymi drzwiami. W poziomie pierwszej i ostatniej kondygnacji części drewnianej otwory okienne w formie zbliżonej do kwadratu; otwory okienne nieco przesunięte osiowo - dolny w kierunku północnym, górny w kierunku południowym.

- 1/ Widok ogólny ze wschodu
- 2/ Widok ogólny z zachodu
- 3/ Widok ogólny z płn.-wsch.
- 4/ Przyziemie ściany wschodniej
- 5/ Okno i gzyms podokapowy ściany wschodniej
- 6/ Schody wewnętrzne w partii przyziemia
- 7/ Konstrukcja górnych kondygnacji - fragment

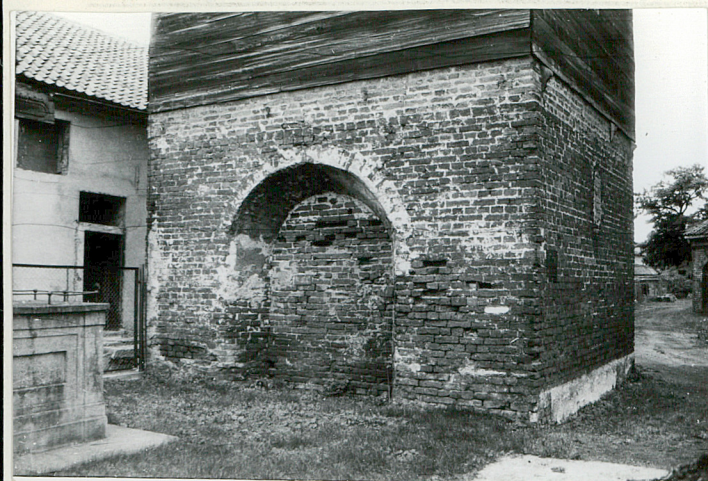
4.

1-osiowa. W przyziemiu rozczłonowana wysoka, rozglifiona wnęką przesklepioną łukiem półpełnym analogicznie jak w elewacji zachodniej; wnęką zamurowana - ślepa. W poziomie pierwszej i ostatniej kondygnacji otwory okienne. Otwór dolny zbliżony do kwadratu, przesunięty osiowo w kierunku południowym; otwór górny w formie prostokąta leżącego, usytuowany w osi.

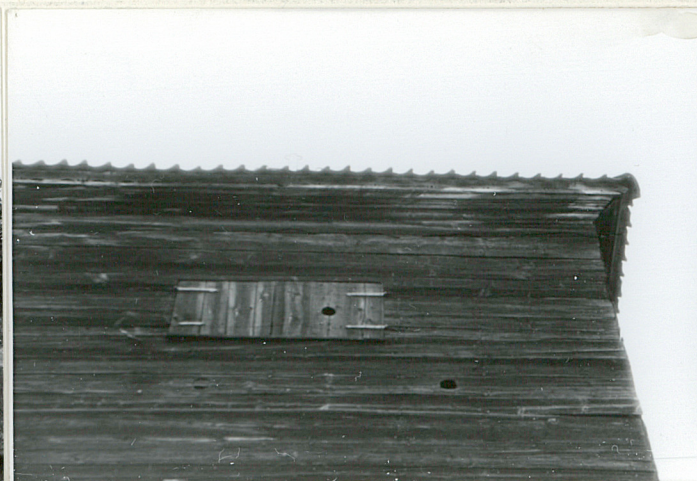
5.

Przyziemie ceglane, murowane "pod spoinę" w układzie krzyżykowym. Kondygnacje górne oszalowane deskami w układzie poziomym, przeprute pojedynczymi małymi otworami okiennymi zamykanymi drewnianymi okiennicami. Elewacje zwieńczone drewnianym, profilowanym gzymsem podokapowym.

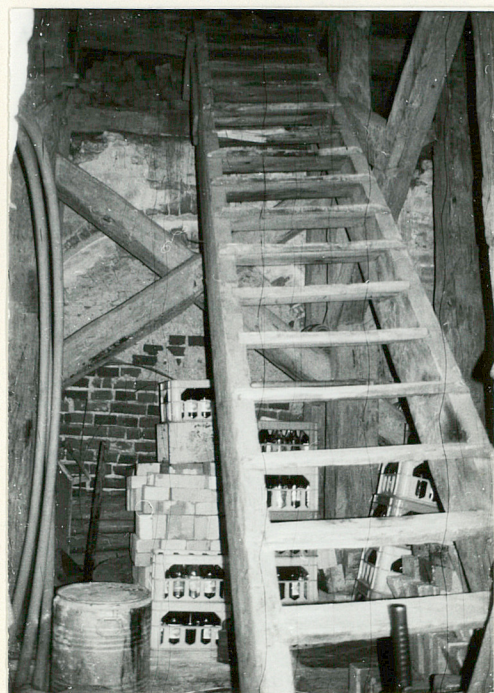
G.

Wewnętrzne, na pierwszą kondygnację, drewniane, jednobiegowe, proste typu drabiniastego. Na kondygnacje wyższe schodów brak.
