KARTA EWIDENCYJNA ZABYTEKÓW  
ARCHITEKTURY I BUDOWNICTWA

2441

KAPLICA PW. ŚW. JERZEGO

FROMBORK

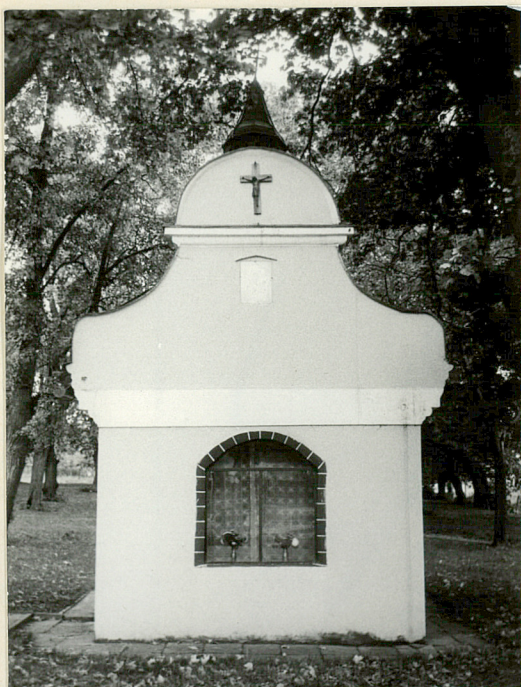
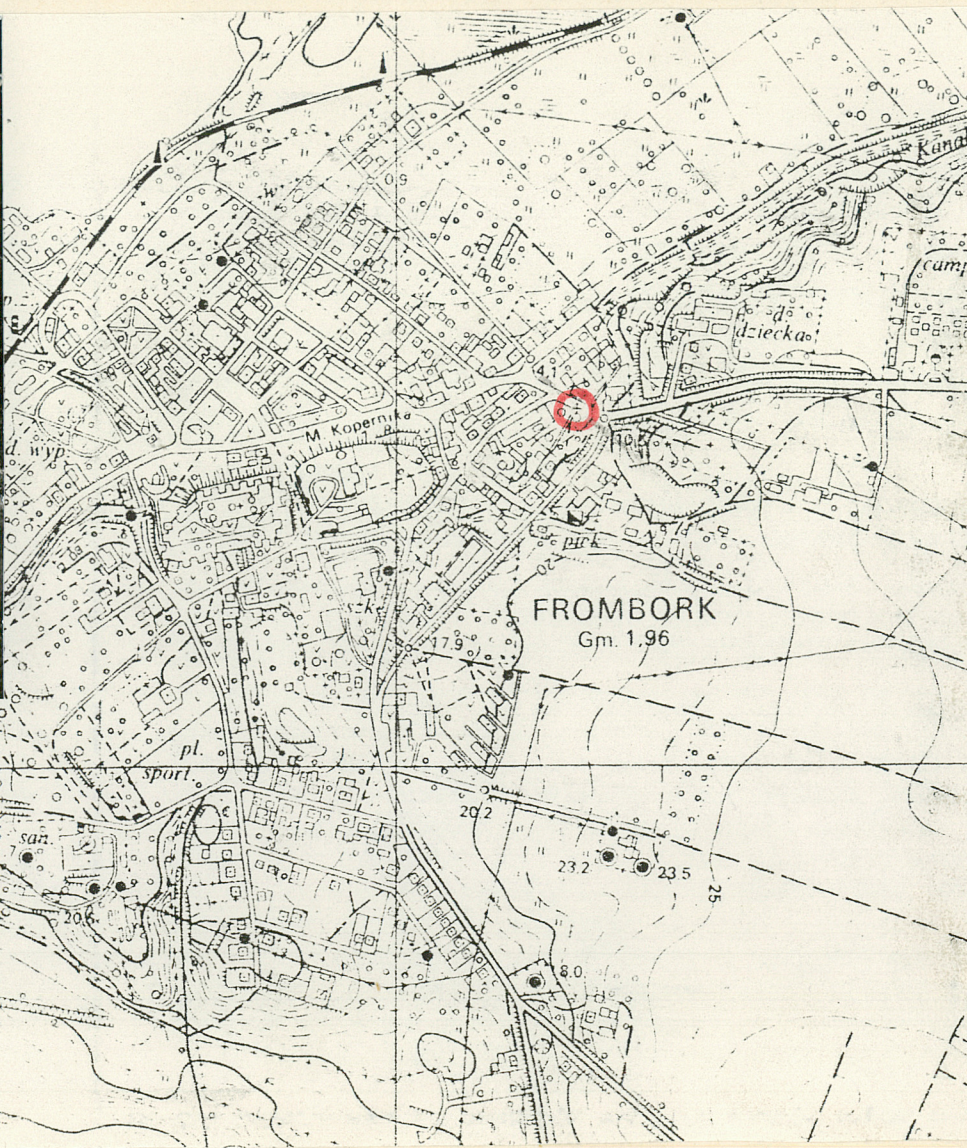
11. Zdjęcia, rzut, przekrój, sytuacja, orientacja

Kaplica zlokalizowana po południowej stronie ulicy Braniewskiej, u zbiegu z ulicą Harcerską, na terenie d. cmentarza ewangelickiego zagospodarowanego obecnie na skwer. Wolnostojąca, ustawiona szczytem do ulicy Braniewskiej. Przed frontem kaplicy dwa pomnikowe klony. Za kaplicą komponowany układ starodrzewia z licznymi ubytkami. Po stronie wschodniej, w narożniku placu, okrąg kamiennej fontanny.

Rzut: Obiekt założony na planie prostokąta zbliżonego do kwadratu o wymiarach 367 x 310 cm. Jednotraktowy, z wejściem w elewacji bocznej - wschodniej.

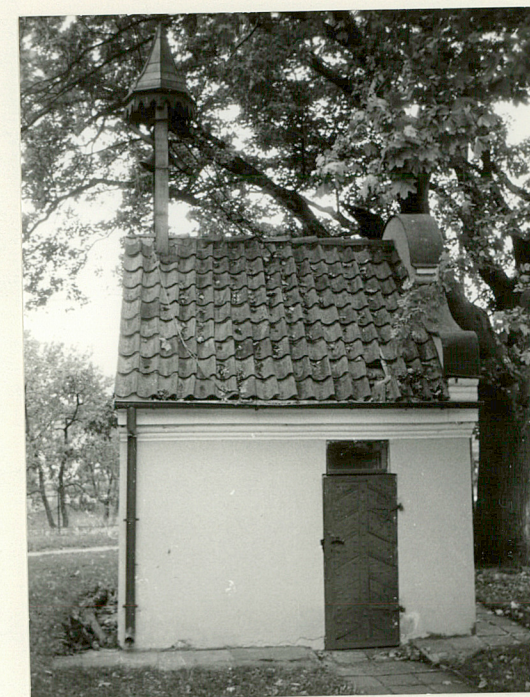
Elewacja szczytowa północna 1-osiowa, zwieńczona szczytem wolutowym z naczółkiem. W partii przyziemia umieszczone centralnie duże okno zamknięte łukiem półpełnym, otwór okienny o sfazowanych krawędziach. Szczyt oddzielony od partii przyziemia pasem płytkiego, gładkiego gzymsu, biegnącego tuż ponad oknem, o szerokości równej połowie wysokości gzymsu podokapowego na ścianach bocznych.

Szczyt o podstawie szerszej niż ściana przyziemia, wyznaczonej przez gzymsy podokapowe elewacji bocznych. Dolna część szczytu o wolutowych spływach. Naczółek zamknięty łukiem pełnym, obwiedziony prostą opaską wyznaczającą pole naczółka. Naczółek oddzielony od dolnej części szczytu profilowanym gzymsem. Woluty szczytu oraz naczółek opierzone blachą miedzianą.

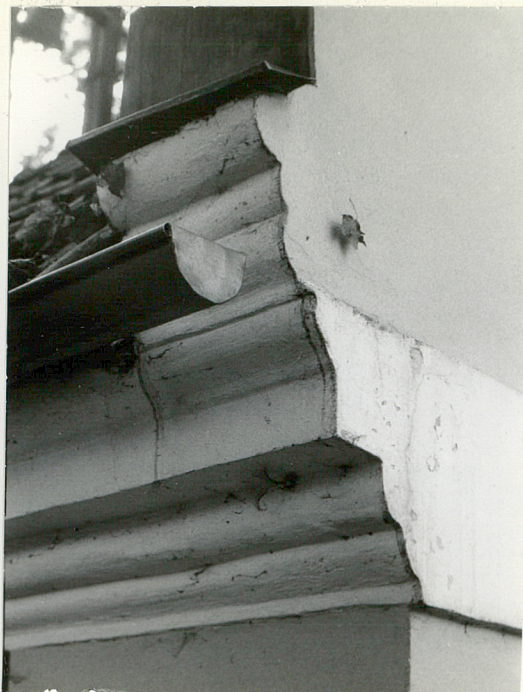
3.

Elewacja szczytowa południowa: zamknięta trójkątnym szczytem wyznaczonym przez połacie dachu kaplicy. Gładka, ślepa.

Elewacja boczna zachodnia. Gładka, ślepa. Zwieńczona gzymsem podokapowym analogicznym jak na elewacji wschodniej.

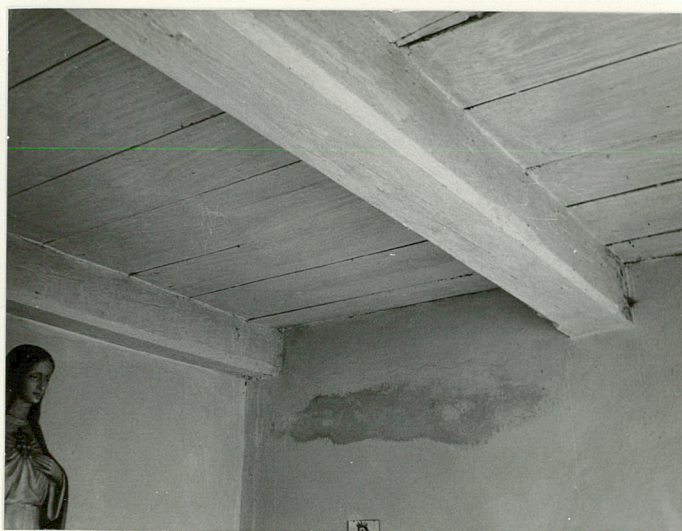
6.

Stropy: Strop drewniany, belkowy, z deskami układanymi na szys. Belki stropowe o wymiarach 20 x 20 cm, o sfazowanych krawędziach nie obchodzących do końca belek. Belki i deski stropu pobiałkowane.
