Nr **WARMIŃSKO-  
MAZURSKIE** 2840

DWÓR, OB. BUDYNEK ADMINISTRACYJNO - MIESZKALNY.

ok. 1900 r

GRUNWALD

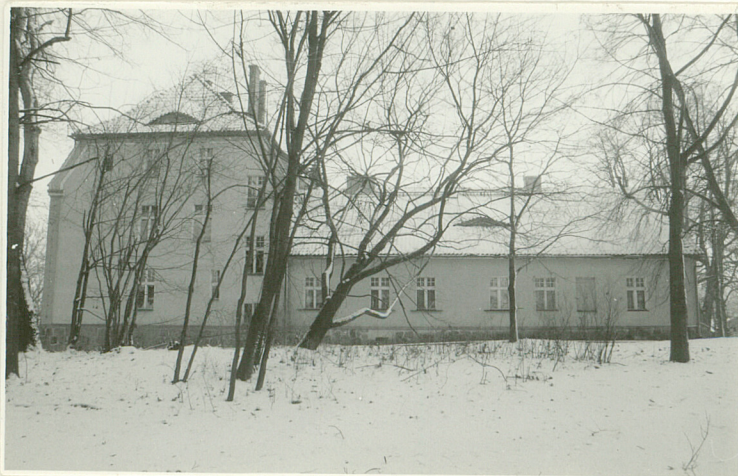
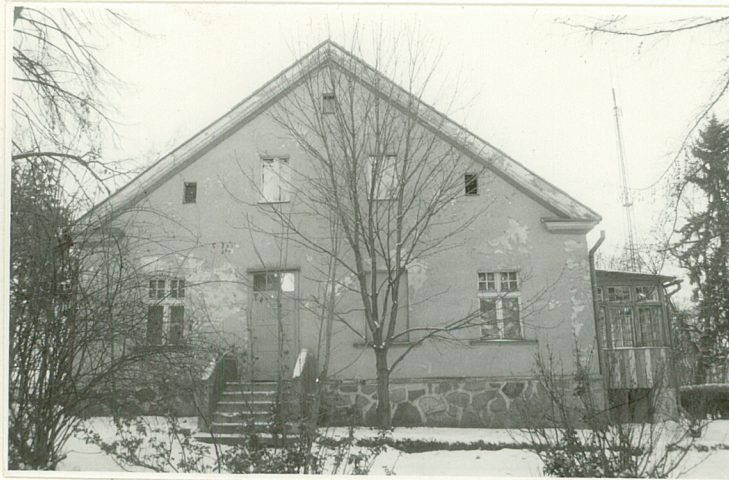
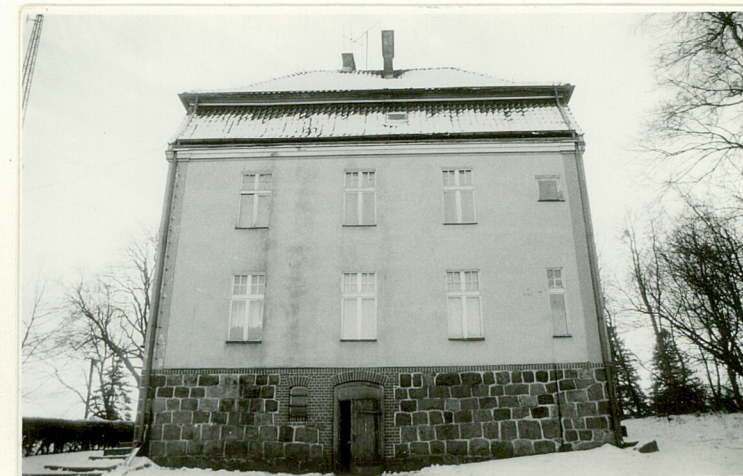
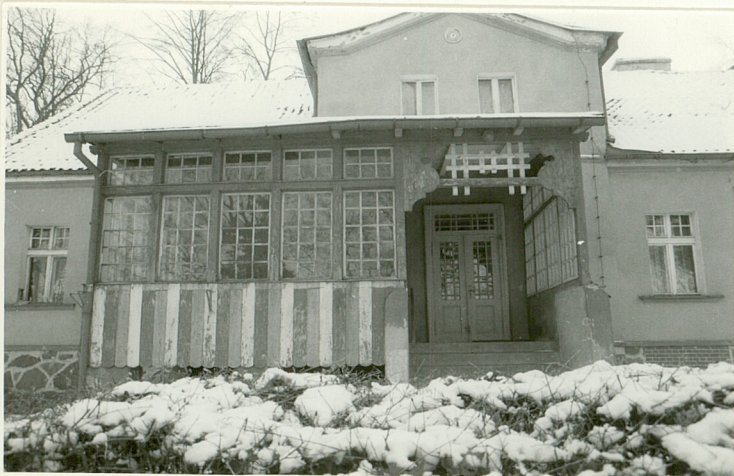
fot. 1, 2, 3,  
4, 5.

1. Elewacja ogrodowa, północna.
2. Elewacja zachodnia.
3. Elewacja wschodnia.
4. Fragment elew. Frontowej, ganek
5. Fragment facjaty, zniszczenia spowodowane nieszczelnością orynnowania.

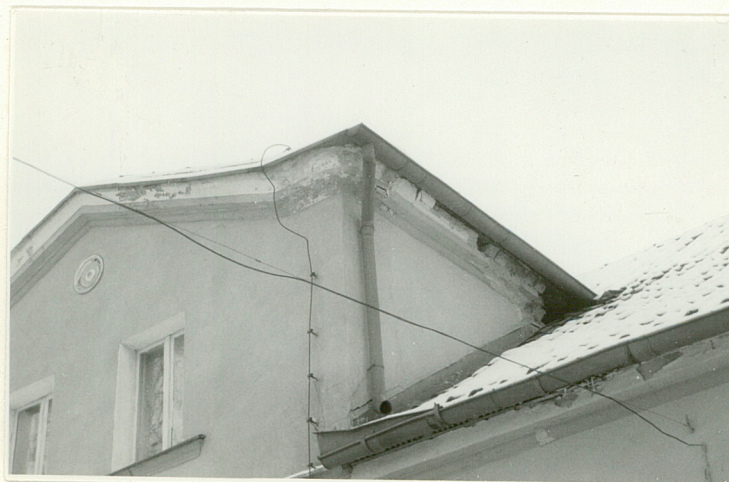
| 18. Prace budowlane i konserwatorskie, ich przebieg i dokumentacja<br><br>1960 - założenie instalacji C.O.<br>1961 - remont dachu nad skrzydłem zach.; wymiana poszycia; remont podłóg.<br>1979 renowacja fasady<br>1993 - remont dachu: przełożenie i uzupełnienie dachówki. | | 19. Stan zachowania (fundamenty, ściany zewnętrzne, ściany wewnętrzne, sklepienia, stropy, konstrukcje dachowe, pokrycie dachu, wyposażenie i instalacje)<br><br>Stan techniczny całego budynku dobry. Zły stan rynien i rur spustowych powoduje zawilgocenie gzymsów. | |

| | | 20. Najpilniejsze postulaty konserwatorskie<br><br>Konieczny remont rynien i rur spustowych. | |

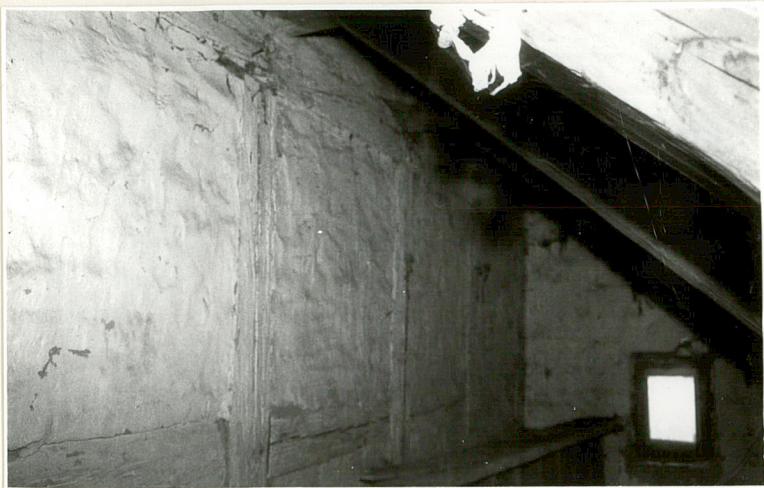
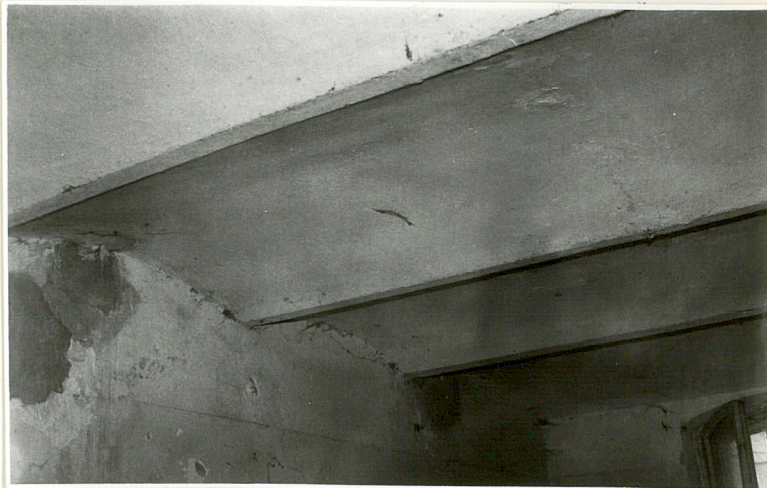
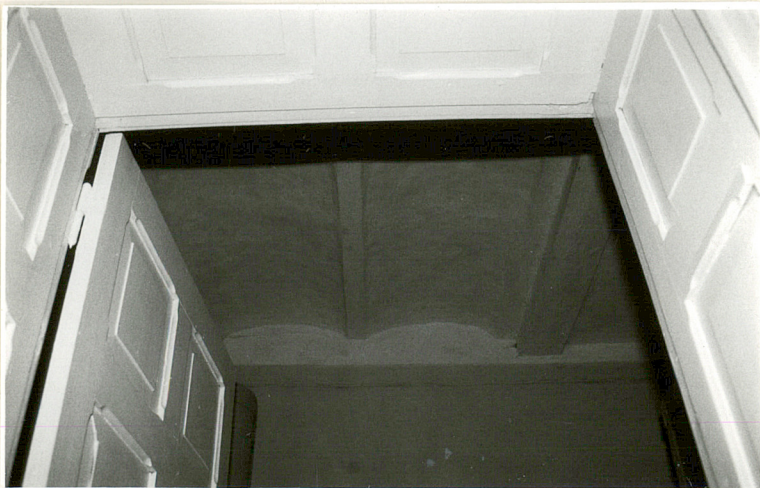
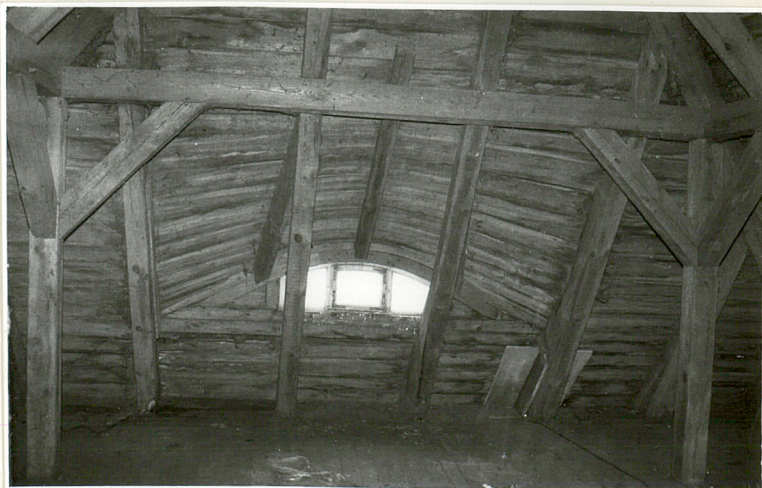
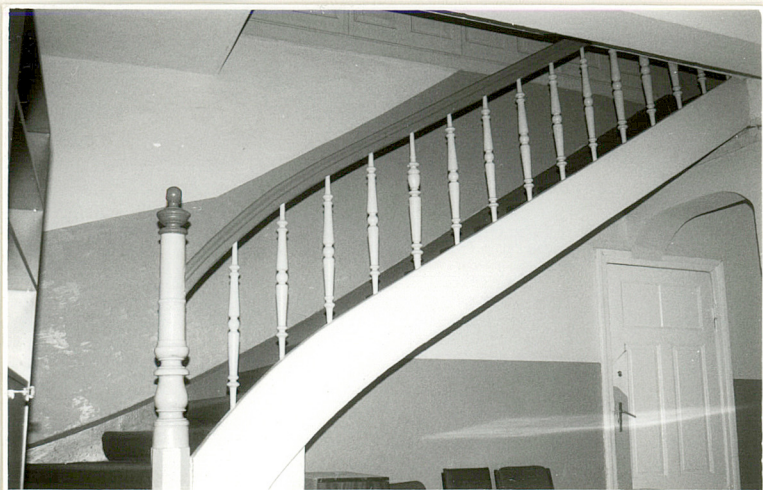
fot. 6, 7,  
8, 9,  
10, 11,  
12.

- 6. Fragment ściany szkieletowej na poddaszu.
- 7. Ściana wokół klatki schodowej.
- 8. Sklepienia piwnic.
- 9. Strop typu Kleina w piwnicy.
- 10. - " - - " - na parterze.
- 11. Fragment więźby stolcowej.
- 12. Schody w zach. skrzydle, komunikujące parter z piętrem.

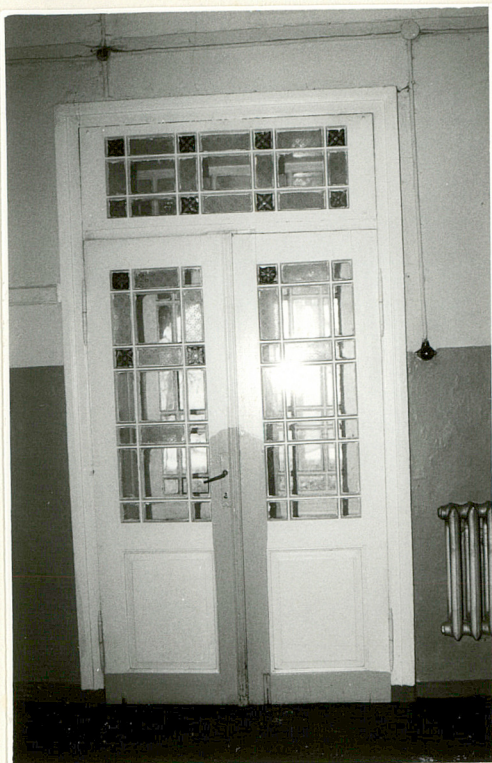
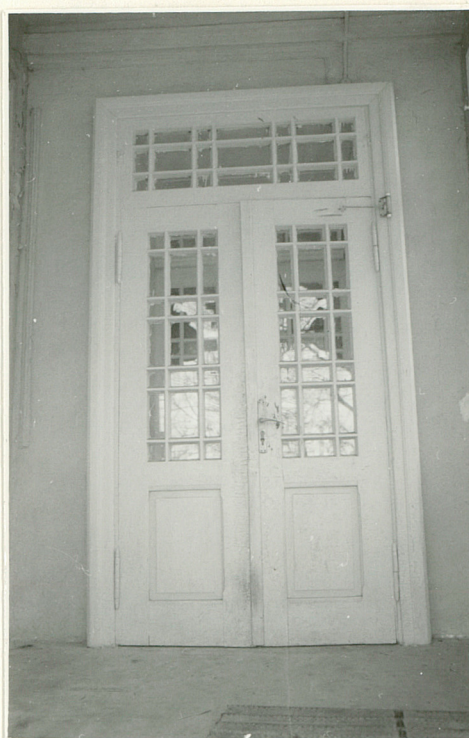
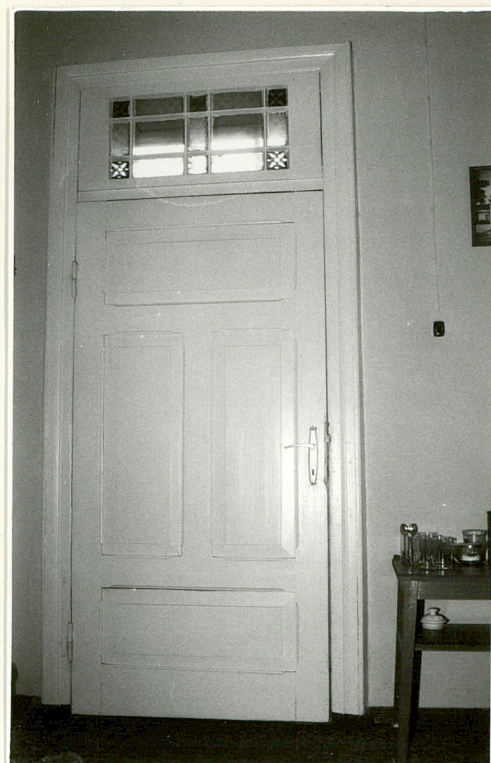
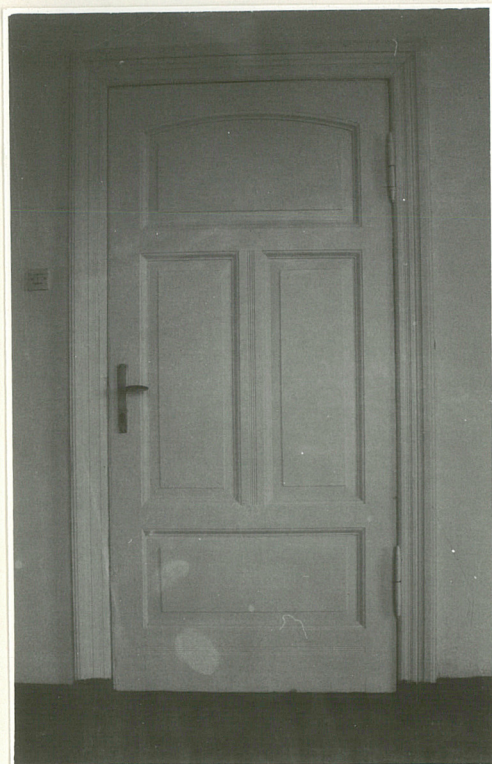
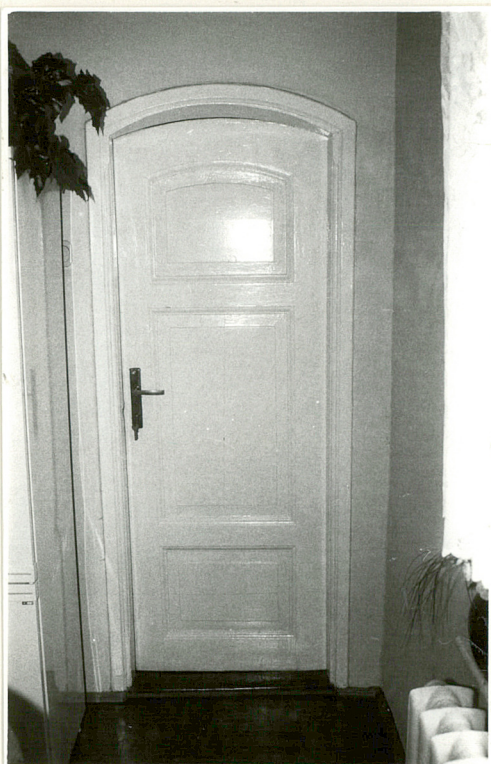
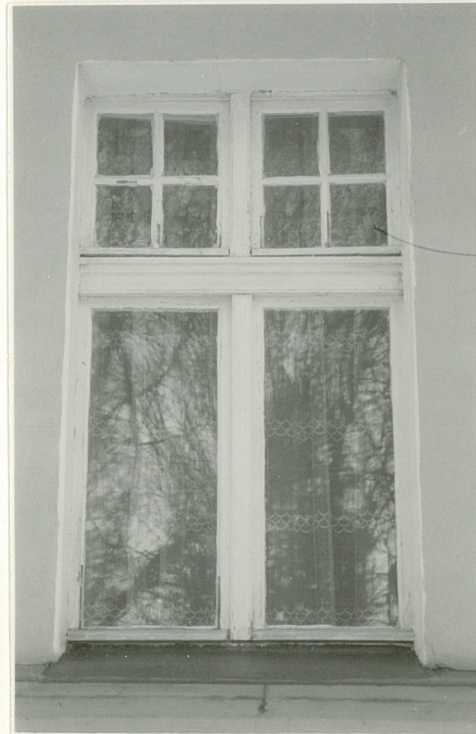
fot. 1, 2, 3,  
4, 5, 6.

1. Drzwi frontowe, widok od wewnątrz.
2. Drzwi frontowe, widok z zewnątrz.
3. Drzwi zewnętrzne boczne.
4. Typowe drzwi we wnętrzu.
5. Drzwi do spiżarni.
6. Stolarka okienna.
