KAM I E N I C Z K A

pocz. XX wieku

B I S K U P I E C

4. Adres Biskupiec ul. Warszawska 5

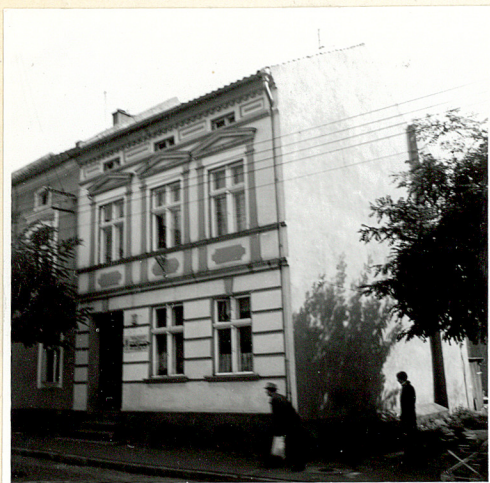
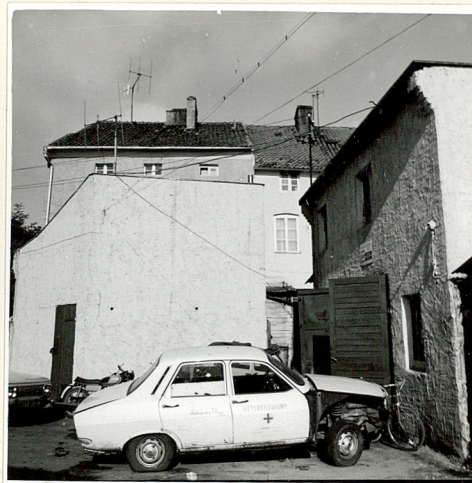
11. Zdjęcia, plan sytuacyjny, rzuty

Usytuowana kalenicowo do ulicy, na rzucie prostokąta, murowana z cegły i potynkowana, dwukondygnacyjowa ze ścianką kolankową od frontu, podpiwniczona.

Elewacja frontowa trójosiowa z sienią przelotową na skrajnej osi, między kondygnacjami pasmo gzymsu kordonowego.

W pierwszej kondygnacji elewacja frontowa pokryta boniowaniem. W drugiej kondygnacji prostokątne otwory okienne flankowane pilastrami, zwieńczone trójkątnymi naczółkami.

Między gzymsem kordonowym i podokiennym w polu środkowym flankowanym pilastrami wykonane w tynku prostokątne płyciny o ściętych krawędziach. Elewacja frontowa zwieńczona gzymsem konsolkowym.

Wieżba dachowa drewniana konstrukcji krokwiowo-płatwiowej ze stolcami. Kamieniczka kryta dwuspadowym dachem i dachówką holenderką.

14. Kubatura 539 m <sup>3</sup>	15. Powierzchnia użytkowa 224 m <sup>2</sup>	16. Przeznaczenie pierwotne mieszkalne	17. Użytkowanie obecne mieszkalne
18. Prace budowlane i konserwatorskie, ich przebieg i dokumentacja		19. Stan zachowania (fundamenty, ściany zewnętrzne, ściany wewnętrzne, sklepienia, stropy, konstrukcje dachowe, pokrycie dachu, wyposażenie i instalacje)  Ogólny stan zachowania kamieniczki dobry - posiada instalację elektryczną i sieć wodociagową.	
20. Najpilniejsze postulaty konserwatorskie  15.X.1979 r. Kamieniczka nie wymaga pilnych prac konserwatorskich. Ogólny stan zachowania dobry.
