1. Obiekt
KOŚCIÓŁ PARAFIALNY, RZYM.-KAT., PW. ŚW. MIKOŁAJ I ŚW. ANNY

2. Czas powstania
k. XV w
XVIII w
1911-1913

3. Miejscowość
SZĄBRUK

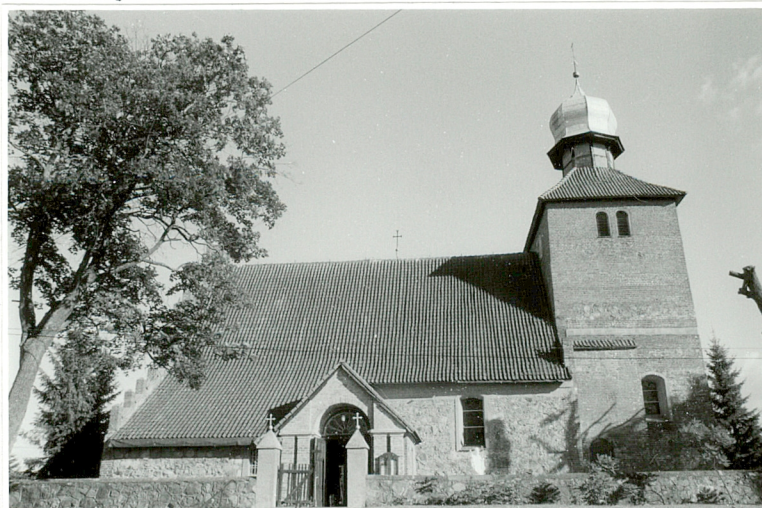
1. Elewacja frontowa – północna
2. Elewacja wschodnia.

Elewacje. Elewacja frontowa północna to elewacja kalenicowa części XV wiecznej, niesymetryczna. W części wschodniej dobudowana kruchta z otworem wejściowym ujętym parami pilastrów i zwieńczonym trójkątnym szczytem. Elewacja zachodnia wieży symetryczna, jednoosiowa z otworem drzwiowym w parterze, nad nim umieszczonym oknem i nad nim usytuowaną niszą. Powyżej niszy tynkowana opaska biegnąca wokół wieży. Elewacja wschodnia szczytowa w parterze jednoosiowa, oddzielona od schodkowego szczytu tynkowanym gzymsem. Szczyt schodkowy zwieńczony pinaklami z sygnaturką pośrodku, rozczłonowany pięcioma, ostrołucznie zwieńczonymi blendami. Elewacja kalenicowa, zachodnia części XX wiecznej trójosiowa, z trzema otworami okiennymi i tynkowanym gzymsem podokapowym, przechodząca w dwuosiową elewację prezbiterium, którą tworzą dwa umieszczone wysoko okna a pod nimi dachprzybudówki. Elewacja południowa tej części (prezbiterium) symetryczna z tynkowaną blendą pośrodku zamkniętą łukiem odcinkowym. Ujęta niższymi przybudówkami z niewielkimi otworami okiennymi. Elewacja wschodnia XX - wiecznej części analogiczna z zachodnią.

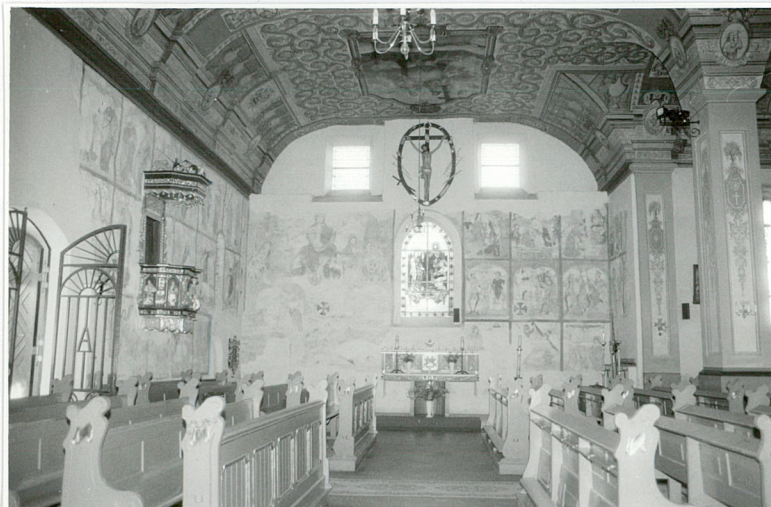
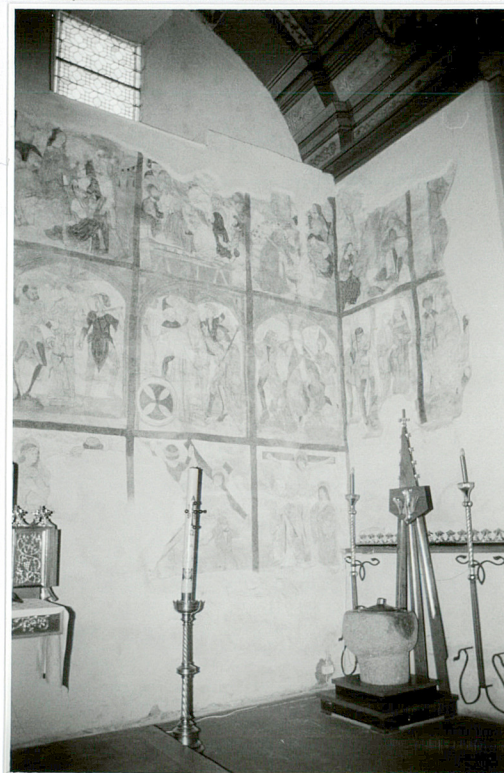
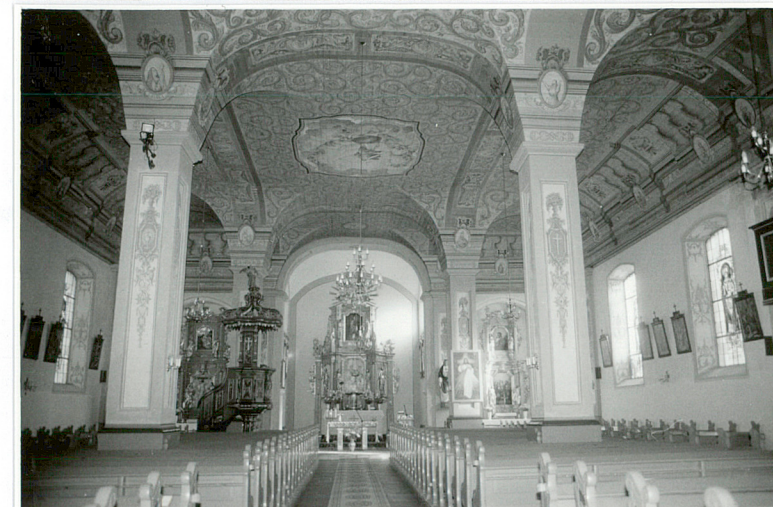
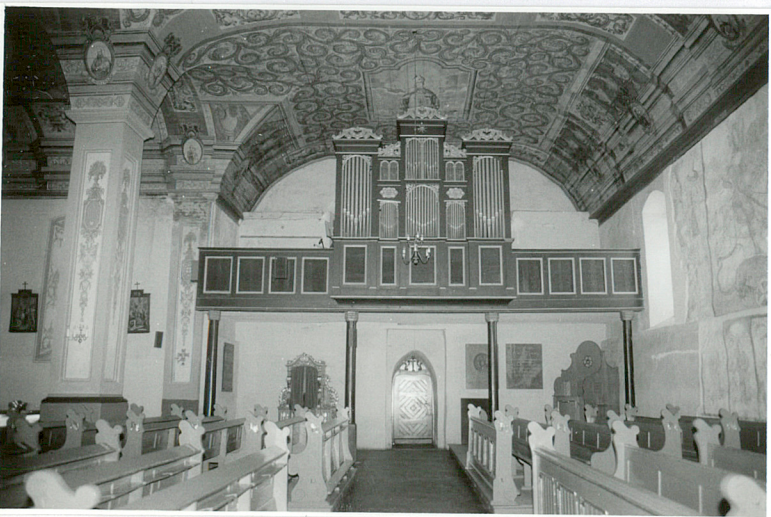
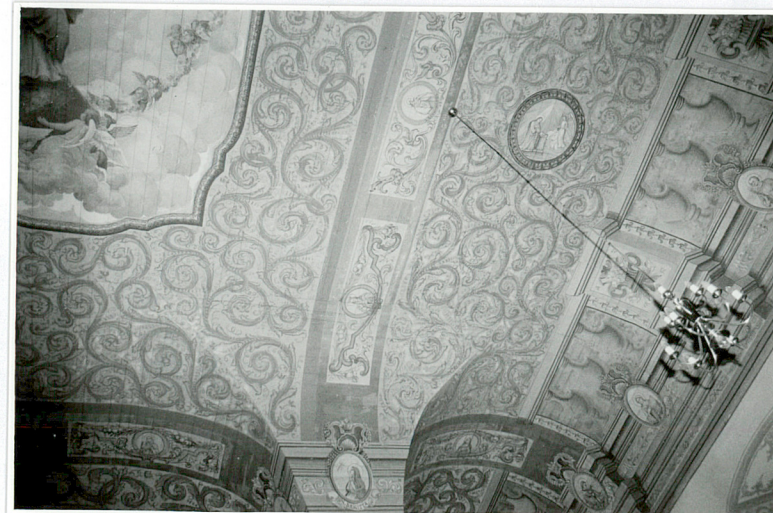
Fot. 8, 10, 11,
9. 12.

1. Elewacja zachodnia wieży.
2. Elewacja południowa wieży.
3. Widok od strony południowo – zachodniej w miejscu połączenia nawy kościoła XV- wiecznego z wieżą i XX -wieczną. halą.
4. Elewacja wsch. - gotycki szczyt części XV - w.
5. Elewacja wschodnia prezbiterium.
6. Elewacja zachodnia dobudowanej hali i prezbiterium.
7. Elewacja południowa prezbiterium.
8. Widok wewnątrz w kierunku wschodnim części XV – wiecznej.
9. Widok wewnątrz w kierunku zachodnim części XV – wiecznej.
10. Fragment polichromii ściennych w części XV – wiecznej.
11. Widok wewnątrz w kierunku południowym części XX – wiecznej.
12. Pozorne sklepienie klasztorne z dekoracją malarską w części XX – wiecznej.

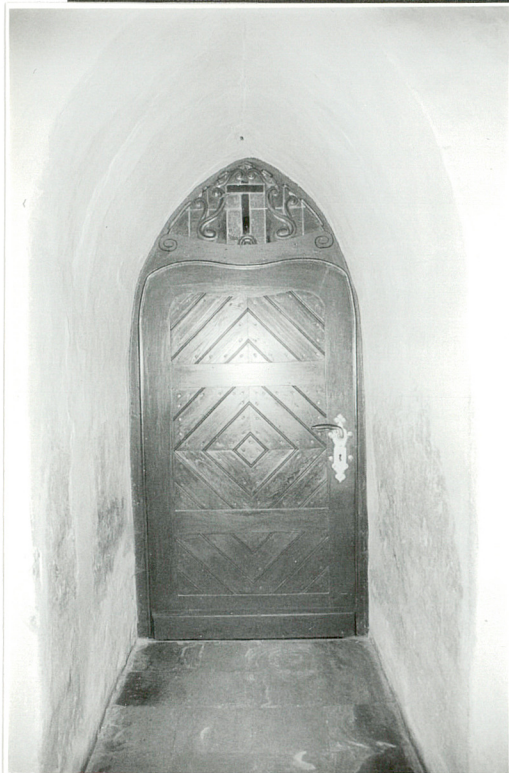
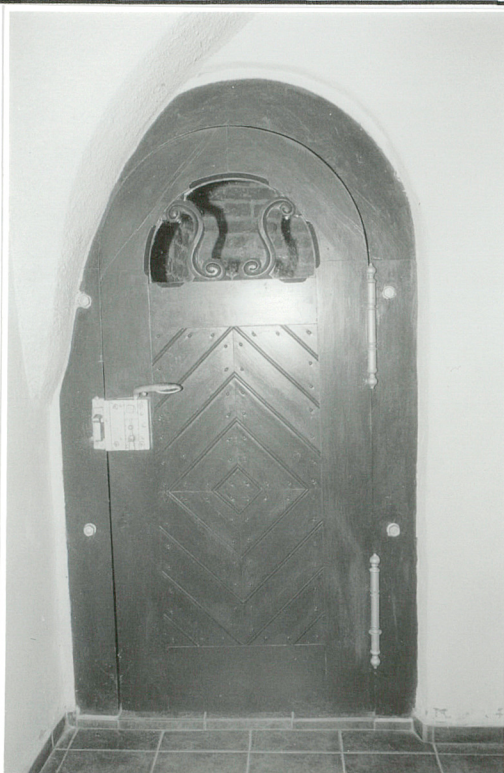
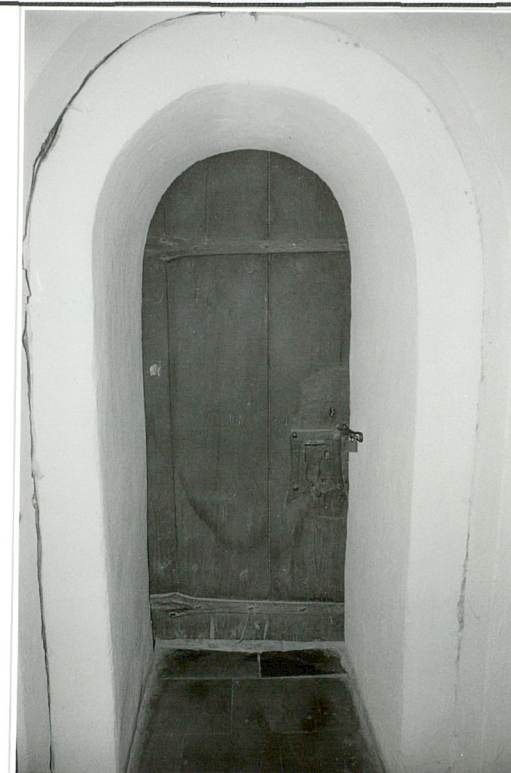
Fot. 20, 21, 22, 23,

13. Wieżba dachowa części XV - wiecznej.
14. Wieżba dachowa części XV - wiecznej.
15. Wieżba dachowa części XX - wiecznej.
16. ~~16~~ Wieżba dachowa części XX - wiecznej.
17. Schody w wieży wiodące na chór organowy.
18. Drzwi frontowe.
19. Drzwi zewnętrzne w wieży.
20. Drzwi z kruchty pod wieżą do nawy.
21. Drzwi z kruchty pod wieżą na schody wiodące na chór.
22. Drzwi z kruchty dobudowanej od strony północnej do kaplicy chrzcielnej.
23. Drzwi do starej zakrystii.
24. Zamek w/w drzwi.

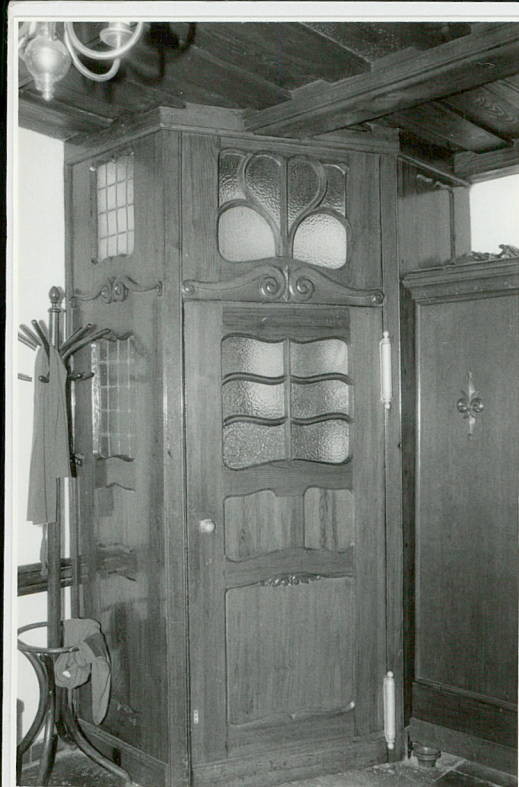
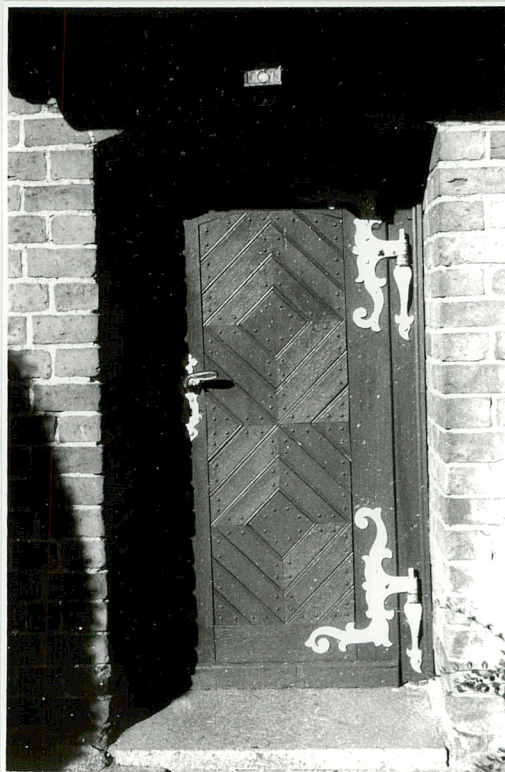
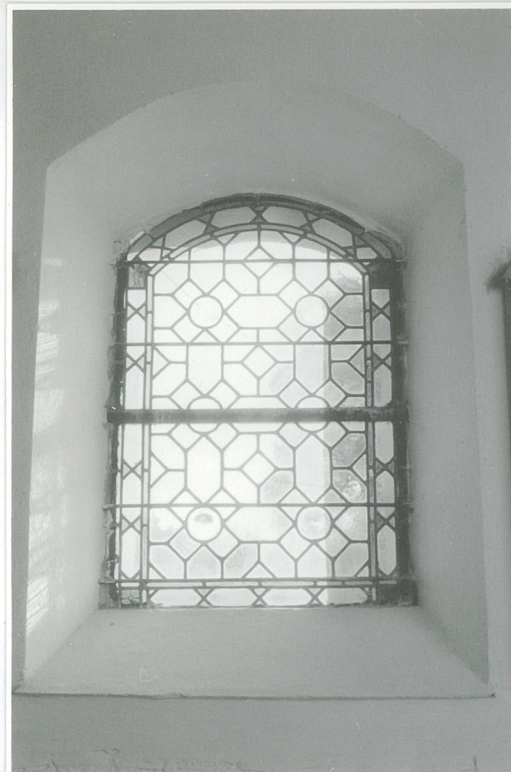
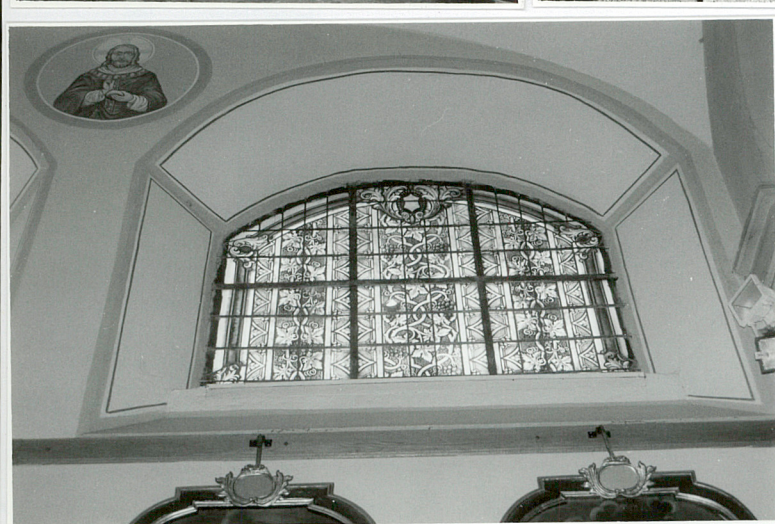
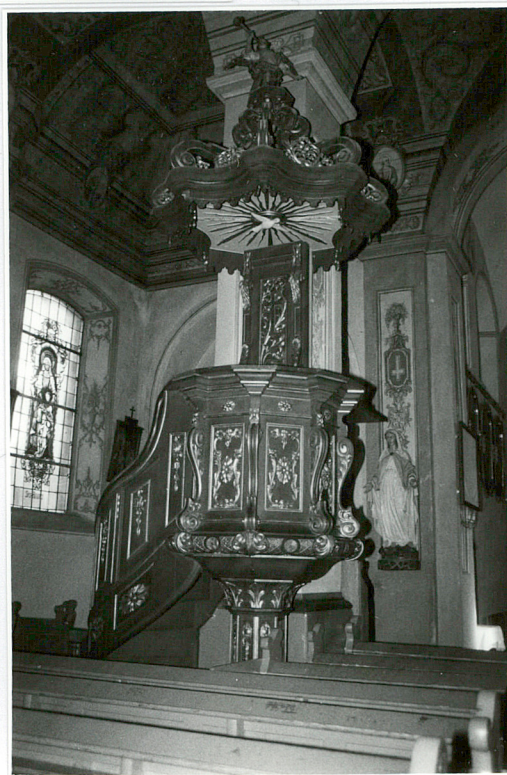
Fot. 25, 26, 27,
28, 29,
30, 31.

25. Wiatrołap w nowej zakrystii.
26. Drzwi zewnętrzne do nowej zakrystii.
27. Witraż w XV – wiecznej części kościoła.
28. Witraż w prezbiterium (XX – wiecznej części kościoła).
29. Okno do nowej zakrystii.
30. Okno do starej zakrystii.
31. Neobarokowa kazalnica w części XX – wiecznej kościoła.
