Obiekt

KOŚCIÓŁ PARAFIALNY P.W. ŚW. WAWRZYŃCA

LUTKOWO
 OLSZTYN

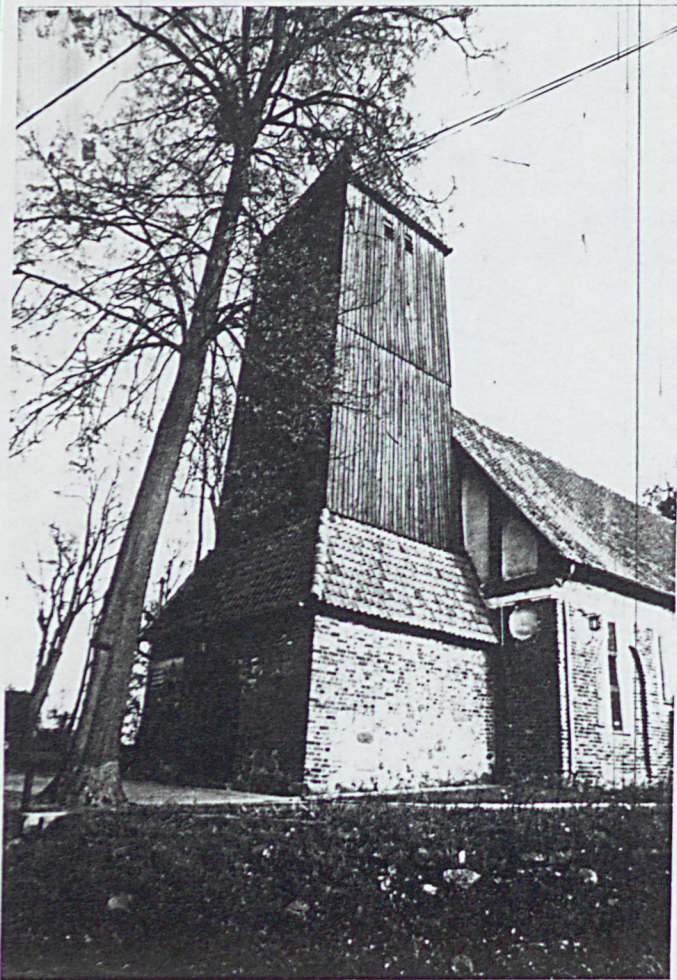
1. Elewacja zachodnia, widok od południa.
2. Elewacja północna.
3. Elewacja wschodnia, widok od południa.
4. Kaplica w zachodniej części elewacji północnej.

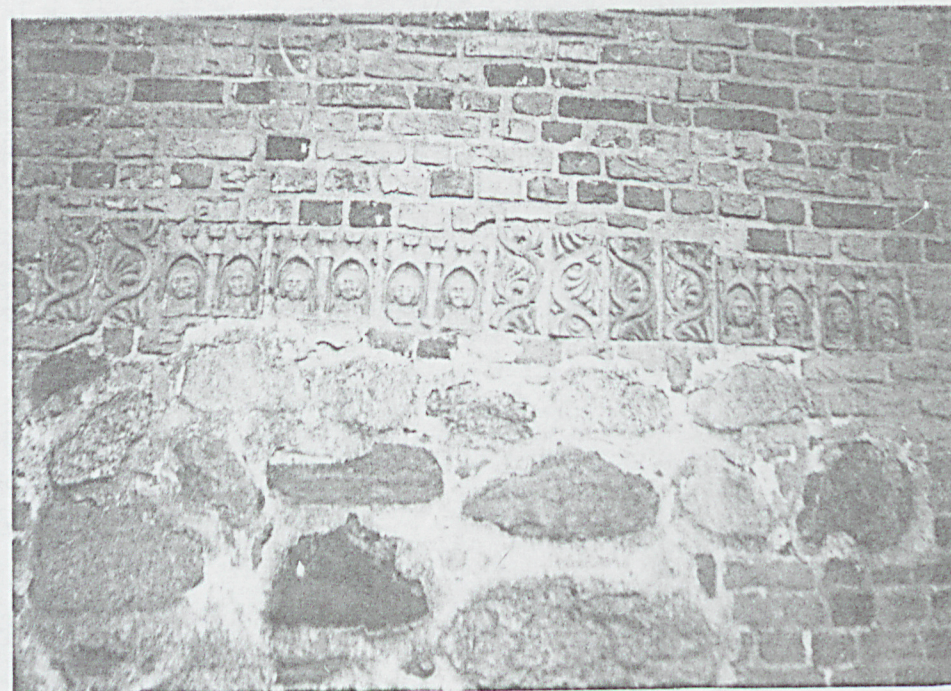
13. Płytki terakotowe północnej ściany wieży.
14. Wnętrze, widok na ścianę wschodnią.
15. Wnętrze, widok na ścianę zachodnią.
16. Wnętrze, widok na ścianę północną.
