KOŚCIÓŁ PARAFIALNY POD WEZWANIEM ŚW. MICHAŁA ARCHANIOLA

1700-1702

T Y L I C E

1. Miejscowość	2. Obiekt (nazwa jak w karcie)	3. Zawartość wkładki (nazwa obiektu lub materiału uzupełniającego)
TYLICE	KOŚĆ.PAR.P.W.ŚW.MICHAŁA ARCHANIOŁA	c.d. p. 13. Opis Plan sytuacyjny; skala 1:1000 Rzut kościoła; skala 1:200

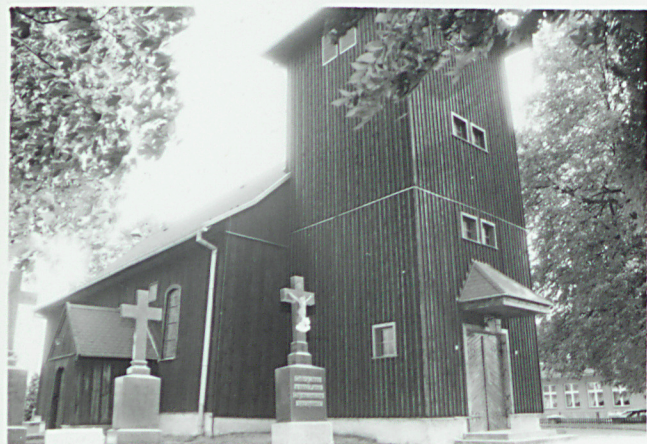
Widok od str.płn-zach.

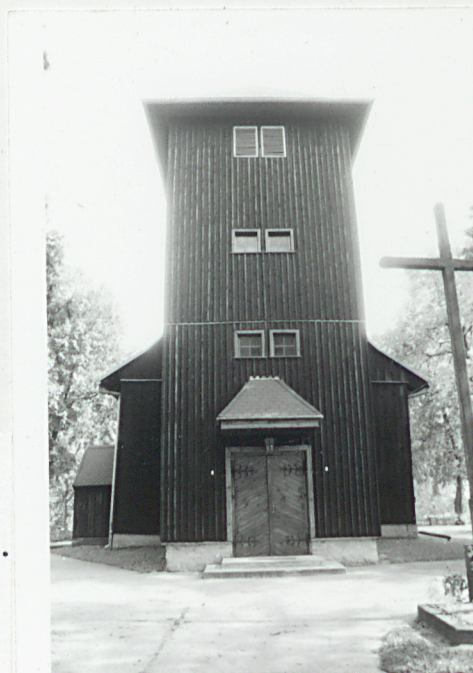
Widok od str.zachodniej.

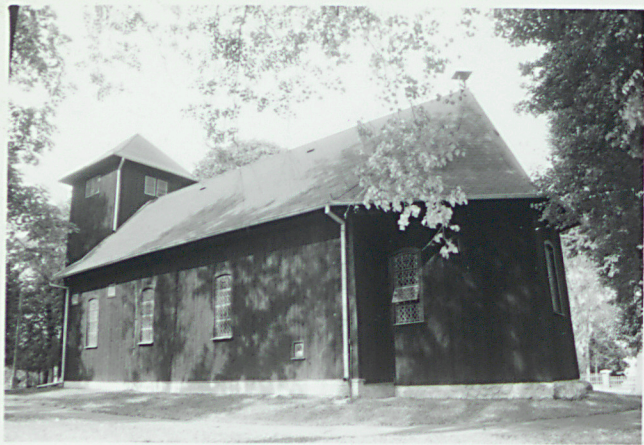
1. Widok ogólny od strony pd.-wsch.
2. Widok ogólny od strony pn.-wsch.
3. Widok od strony południowej; fragment prezbiterium i przylegającej doń przybudówki mieszczącej zakrystię
4. Sygnaturka nad prezbiterium
5. Profilowane końcówki krokwi pod okapem dachu korpusu nawowego

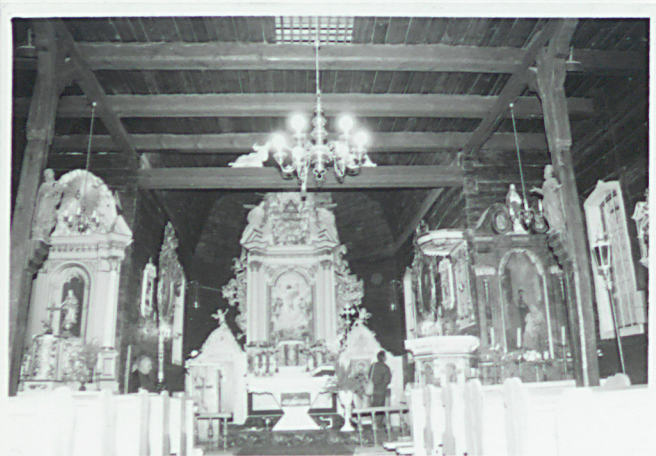
6. Wnętrze kościoła; widok w kierunku prezbiterium
 7. Wnętrze kościoła; widok na sklepienie prezbiterium
 8. Wnętrze kościoła; widok w kierunku chóru

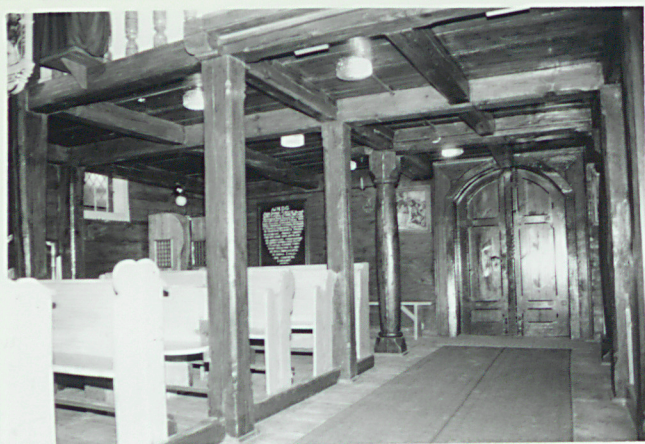
9. Wnętrze kościoła; podpory chóru i drzwi z kruchty do nawy
10. Wnętrze; drzwi z kruchty pod wieżą do nawy; widok od strony nawy
11. Drzwi prowadzące do przybudówki północnej przy prezbiterium
12. Drzwi prowadzące do kruchty północnej
13. Drzwi między kruchtą pod wieżą a nawą; widok od strony kruchty
14. Drzwi między zakrystią a prezbiterium; widok od strony prezbiterium
15. Drzwi między kruchtą pn. a nawą; widok od strony nawy

Chór w konstrukcji drewnianej, belkowej, wsparty na profilowanych konsolkach przyściennych i na drewnianych podporach o różnych formach: kolumnach z uproszczonymi klockowymi bazami i głowicami oraz na kwadratowych słupach o narożach z fazą zakończoną dekoracyjnym spływem. Dolne części dwóch filarów międzynawowych stanowiące podporę chóru są w formie dwudzielnej: w dolnej części prostokątne, powyżej profilowanego uskoku rozszerzają się. Belki mają w narożach fazy ze spływem oraz profilowane końcówki. Balustrada chóru tralkowa, z parapetem w formie prostokątnej belki.

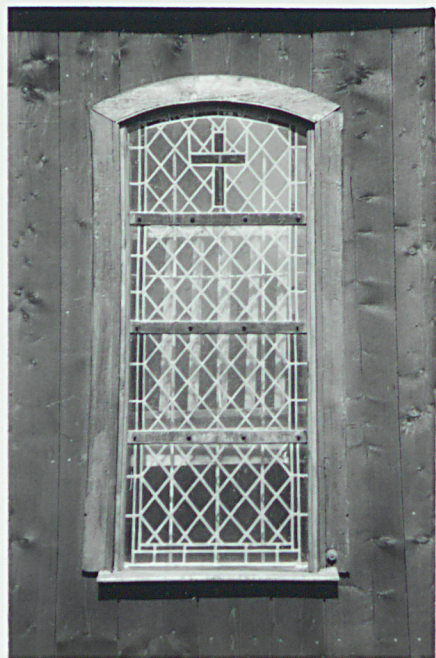
16. Elewacja południowa nawy; okno
17. Wnętrze kościoła; okno w ścianie północnej nawy
18. Zakrystia; zbliżenie ściany i stropu
19. Wnętrze kościoła; załepiony otwór w ścianie południowej
20. Wnętrze kościoła; zwęgłowanie ściany nawy i prezbiterium;
widoczna belka tarczy

Okna w nawie, prezbiterium, zakrystii - ościeżnicowe, pojedyncze; skrzydła metalowe ze szkleniem witrażowym. Okno w zakrystii i kruchcie przy prezbiterium - krosnowe, drewniane, pojedyncze 1-skrzydłowe, ze szkleniem witrażowym. Okna w wieży drewniane, krosnowe, pojedyncze 1-skrzydłowe ze szczebliną krzyżową.

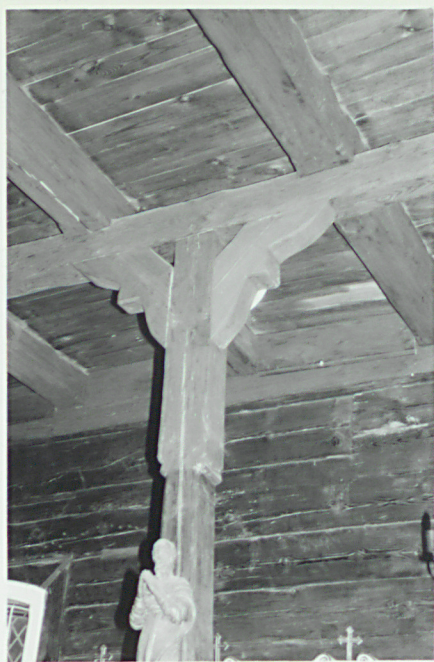
21. Wnętrze kościoła, górna część słupa pod podciągami stropu nawy.
22. Wnętrze kościoła, głowica lisicy w nawie.
23. Wnętrze kościoła, dolne części filarów międzynawowych, podpierających jednocześnie chór.
24. Wnętrze kościoła, fragment konstrukcji chóru.
25. Wieża, konstrukcja i więźba oraz dzwon.
26. Więźba nad nawą.
27. Kostnica przy kościele.

Nad nawą strop drewniany, belkowy, nagi z górnym pułapem, na dwóch podciągach wspartych na kwadratowych słupach z profilowanymi mieczami. Belki i podciąg mają na narożach fazy zakończone śmigami. Górna część słupów opracowana w formie wysokiej prostokątnej "głowicy". Nad zakrystią strop drewniany, belkowy, nagi z górnym pułapem. Nad kruchtą przy prezbiterium strop drewniany, prosty, podbity od dołu deskami. Stropy w wieży żelbetowe, nad kruchtą pod wieżą - strop belkowy, nagi.
