38811

PAŁAC OB. KLASZTOR

1.20-te XX w.

RYCHNOWO

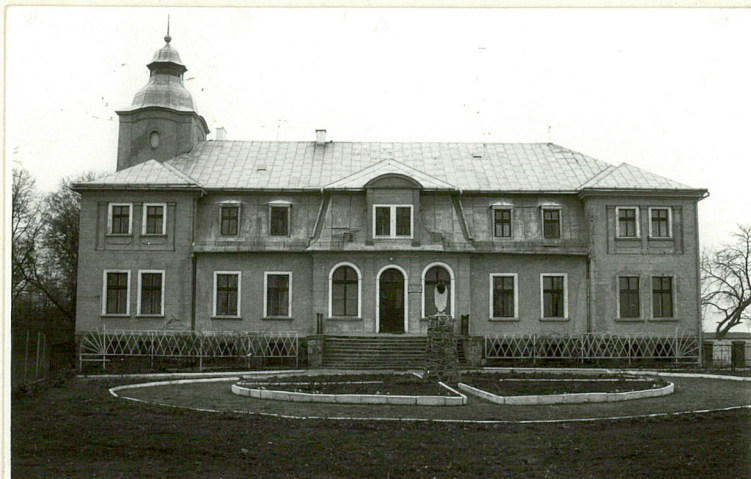
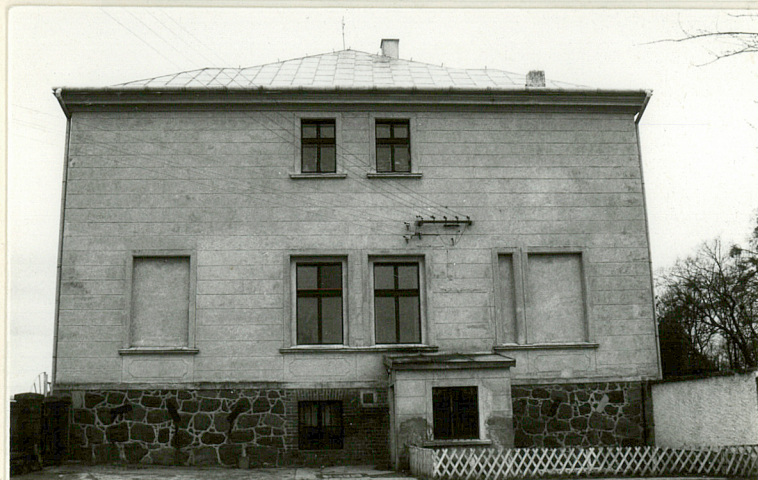
1. Elewacja frontowa.
2. Elewacja wschodnia.

Elewacje. Elew. frontowa 11 - osiowa. Skrajne ryzalitty pseudoboniowane, boniowanie poziome. Boniowane są również cztery lizeny środkowego ryzalitu, pomiędzy którymi w środkowej osi znajduje się zamknięty łukiem odcinkowym otwór drzwiowy, a w osiach skrajnych dwa okna również zamknięte łukiem odcinkowym. Okna w tynkowanych opaskach. Okna dwóch pierwszych i dwóch ostatnich osi skrajnych ujęte lizenami o kostkowych kapitelikach. Poniżej okien tynkowane płyciny, takie same w pozostałych oknach parteru. W dachu ryzalitu środkowego niewielka facjata zamknięta odcinkowym tympanonem.

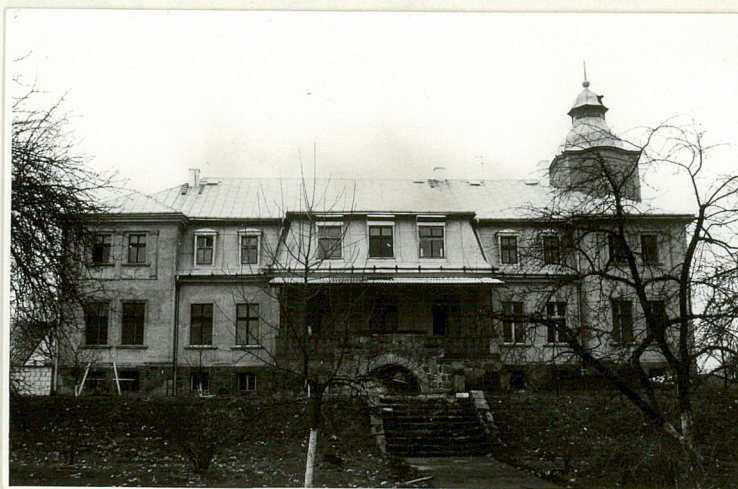
3. Elewacja ogrodowa.

Elew. ogrodowa jak elew. frontowa, na osi ryzalit 3 - osiowy z trzema porte-fentrami wychodzącymi na taras.

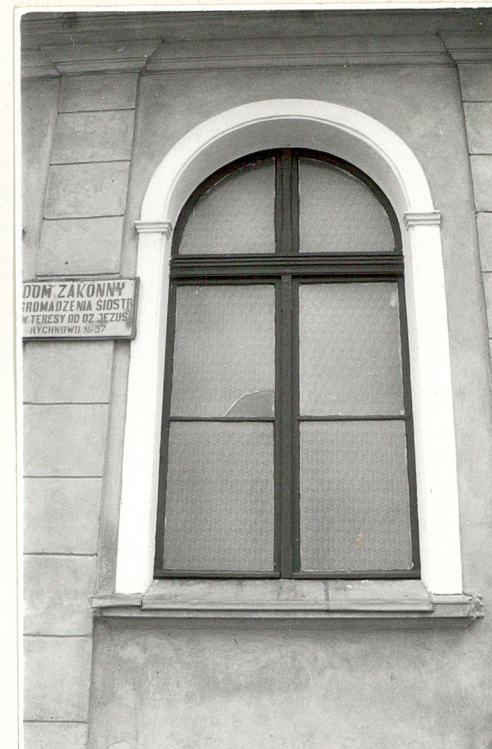
1. Stolarka okienna.

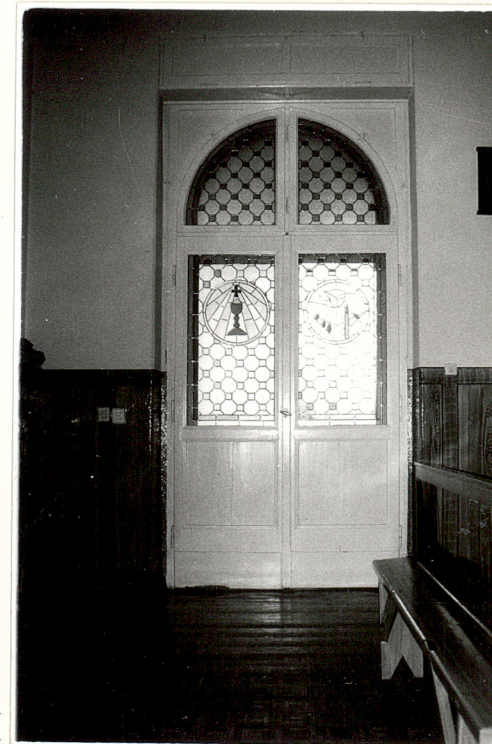
2. Porte-fenetr - widok od wnętrza.

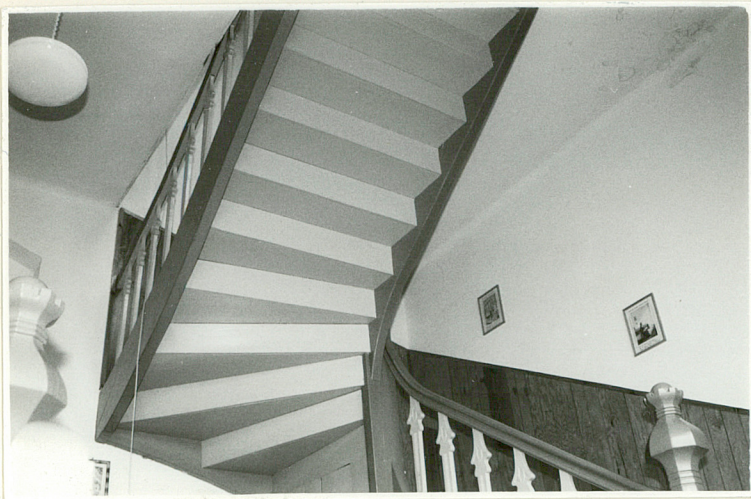
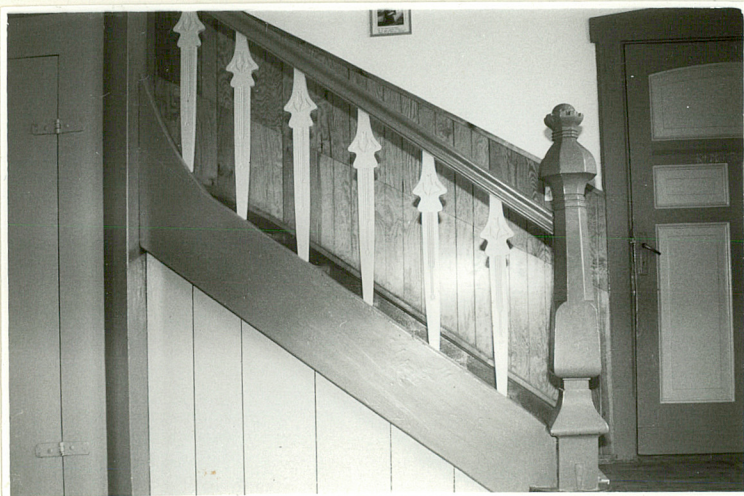
fot. 1,
2.

1. Schody w części wschodniej.
2. Fragment balustrady tychże schodów.
Plan sytuacyjny

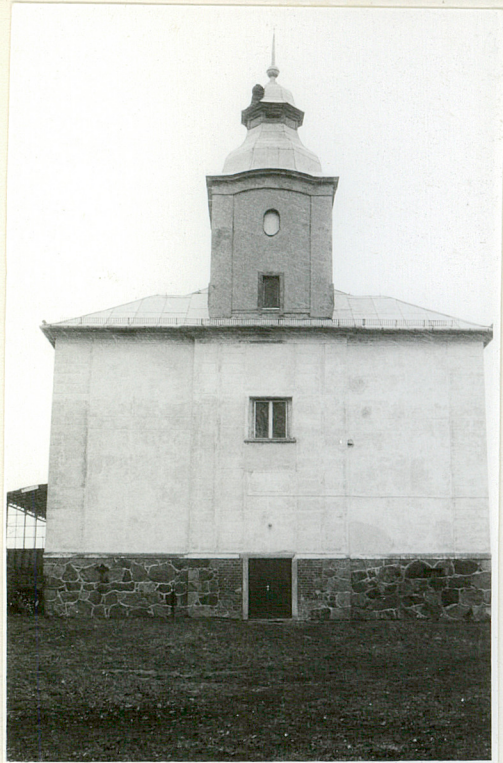
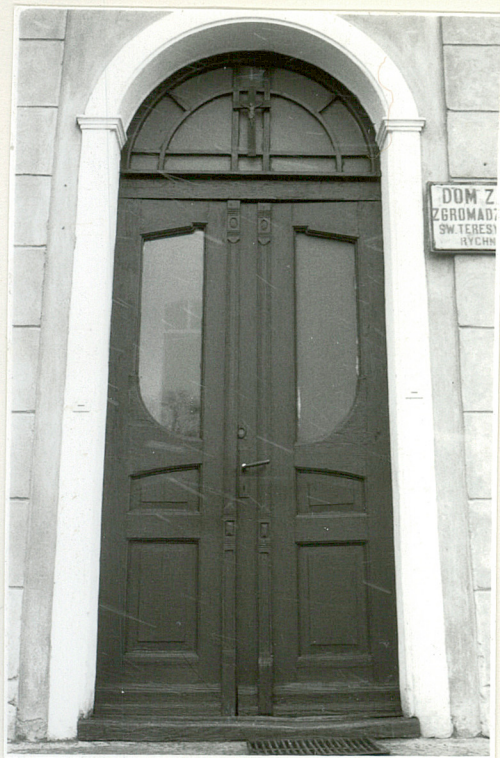
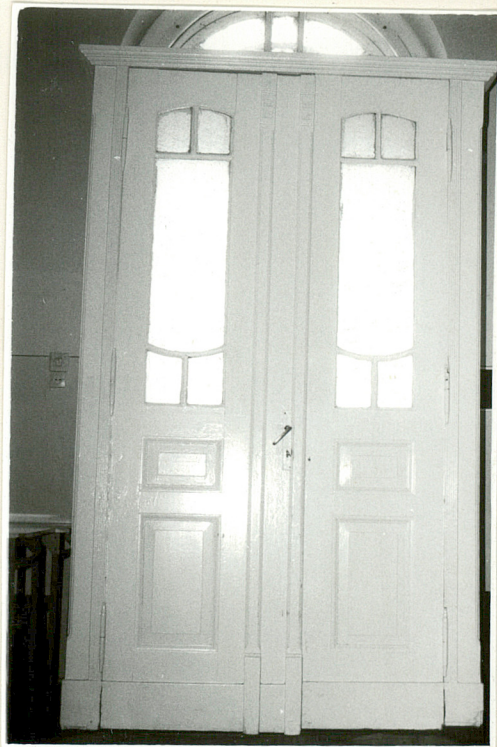
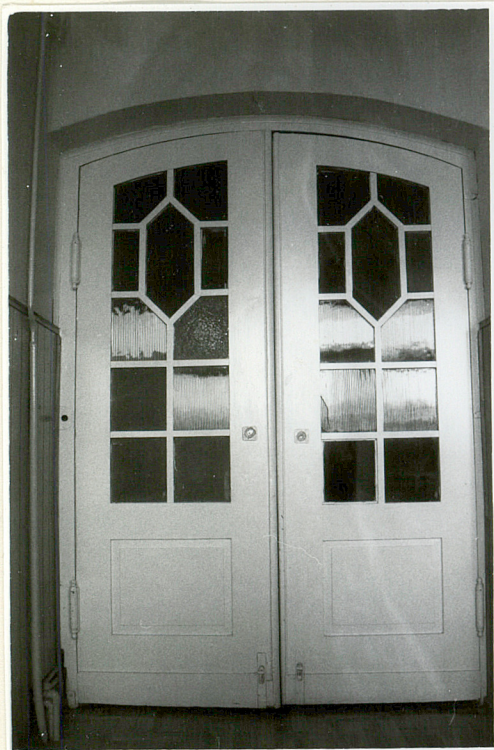
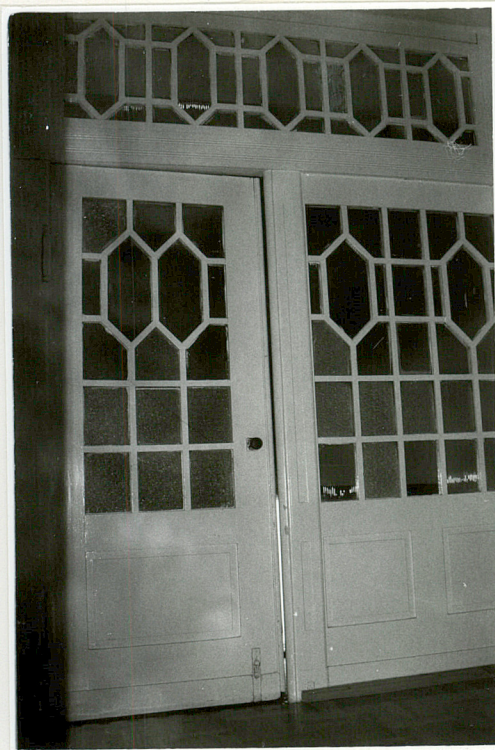
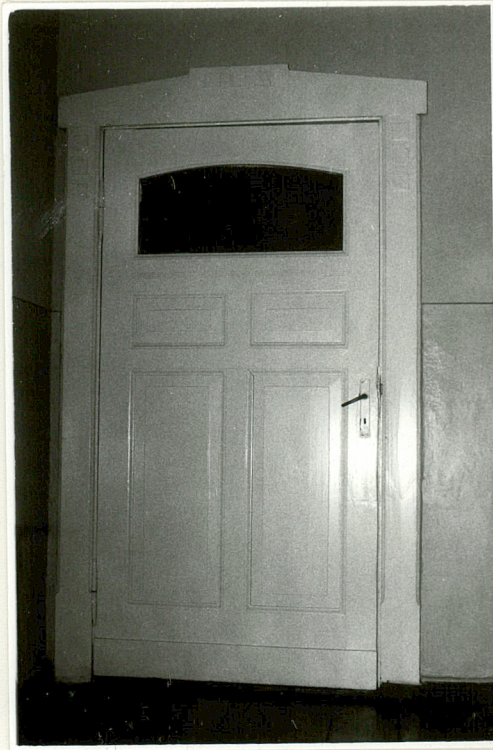
fot. 3, 4, 5,
6, 7, 8,
9.

3. Elewacja zachodnia.
4. Drzwi frontowe, skrzydła zewnętrzne.
5. -" -" -" -" , skrzydła wewnętrzne
6. Drzwi I piętra z klatki schodowej, część wsch.
7. -" -" -" -" -" -" , część zach.
8. Typowa stolarka drzwiowa wnętrza.
9. Balustrada schodów zewnętrznych, frontowych.
