DOM MIESZKALNY

GIŻYCKO

4. Adres ul. Dąbrowskiego 5
/d. Hindenburgstrasse /

Nr A-939 data 29.10.1992

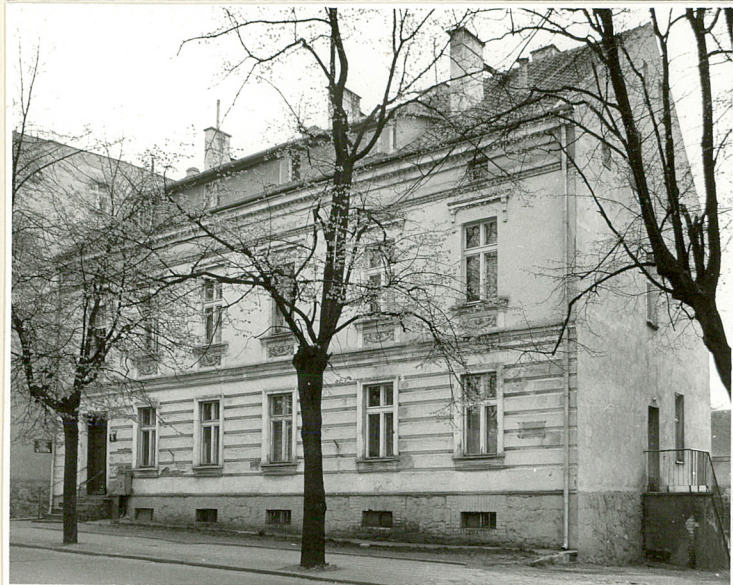
- Elewacja frontowa sześćoosiowa z wejściem na osi pierwszej. Ożywiona boniowaniem w tynku na parterze, dzielona na kondygnacje gzymsami profilowanymi /kostkowym nad parterem i z listwą wolich oczek nad piętrem/, zwieńczona gzymsem kroksztynowym. Otwory prostokątne: okienne z ławami: na parterze w profilowanych opaskach, na piętrze z gzymsami wspartymi na konsolkach i podokiennikami zdobionymi festonami. W połaci frontowej czteroosiowa wystawka.

1. Elewacja frontowa.
2. Gzymsy: nadokienny i wieńczący.
3. Elewacja tylna.
4. Podokiennik i gzyms kordonowy.
