BUDYNEK MIESZKALNY

pocz. XX w.

GIŻYCKO

4. Adres ul. Dąbrowskiego 6

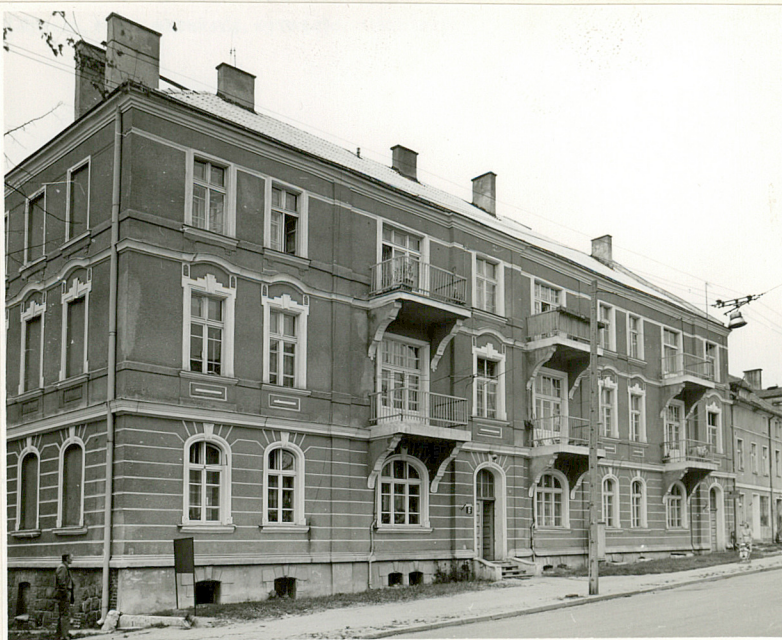
- Materiał i konstrukcja: murowany z cegły pełnej ceramicznej na funda-
 mencie kamiennie-ceglanym. Otynkowany /za wyjątkiem cokołu od strony
 pld. i zach.; stropy poprzeczne, belkowe, nad piwnicami ceglane odcin-
 kowe na belkach stalowych, powyżej drewniane listwowo-legarowe.
 Wieżba dachowa krokwiowo-dwustółkowa. Pokrycie dachowe holenderką
 ceramiczną i gąsiorami. Podłogi drewniane na legarach, w sieniach
 cementowe wylewane i terrakota. Schody żelbetowe wspornikowe dwubie-
 gowe powrotne. Otwory okienne i drzwiowe prostokątne, w parterze
 elewacji frontowej i pld. zamknięte łukiem spłaszczonym, wejścia tylne
 zamknięte odcinkowo. Okna trzy- i dwuskrzydłowe podzielone ślęmionami,
 skrzynkowe. Drzwi płycinowe, zewnętrzne dwuskrzydłowe z nadświetlami,
 wewnętrzne jednoskrzydłowe.

- Bryła: dwupiętrowy, podpiwniczony /poddasze niemieszkalne/. Dach nad
 budynkiem trójspadowy, nad oficyną jednospadowy.
- Elewacje: architektonicznie opracowane frontowa i pld.; e. frontowa:
 dziewięcioosiowa, z dwoma pozornymi ryzalitami /na osi czwartej i skra-
 jnej prawej/, w których wejścia do sieni. Osie sąsiadujące z ryzalitami
 wzbogacone na piętrach balkonami na wydatkach wspornikach. Kondygnacje
 rozdzielone gzymsami kordonowymi; zwieńczone gzymsem profilowanym.
 Parter ożywiony poziomym boniowaniem w tynku. Okna w profilowanych
 obramieniach z kluczami i ławami u dołu. Elewacja pld. czteroosiowa, osie
 utworzone przez blendy okienne. Podziały, dekoracje i obramienia okienne
 analogiczne z elewacją frontową. Elewacja tylna osmioosiowa. Elew.
 oficyny czteroosiowa.
