1. Obiekt

DOM MIESZKALNY

GIŻYCKO

4. Adres ul. Dąbrowskiego 7  
/d. Hindenburgstrasse /

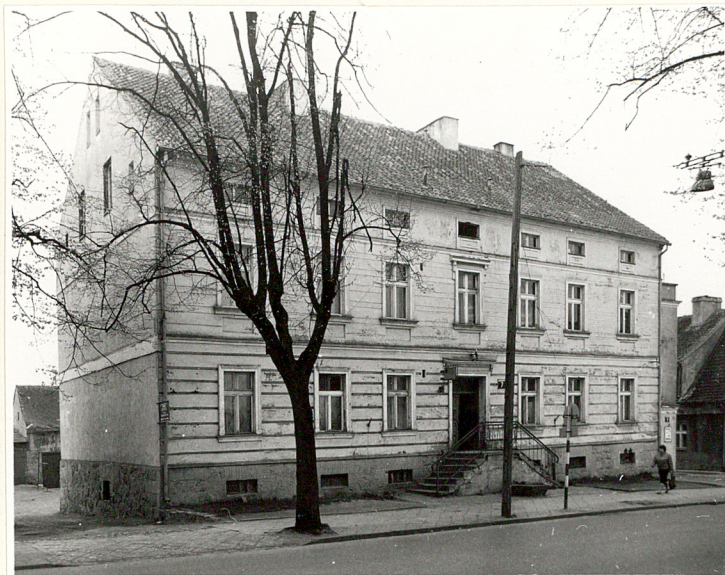
- Elewacja frontowa symetryczna, siedmioosiowa, na cokole, ożywiona boniowaniem, skromniejszym na piętrze. Dzielona na kondygnacje i zwieńczona profilowanymi gzymsami. Otwory prostokątne w profilowanych tynkowych opaskach. Okna parteru i piętra z ławami; piętra i poddasza zdobione płycinowymi podokiennikami. Na osi środkowej otwory zaakcentowane profilowanymi gzymsami/wspartymi na wolutkach zdobionych akantem, nad drzwiami z ornamentem kostkowym, nad oknem z kimationem. Wejście poprzedzone schodami z balustradą. Elewacje boczne z oknami w szczytach, północna podzielona na kondygnacje pasami w tynku; południowa częściowo przesłonięta przylegającym budynkiem. Elewacja tylna na wysokim cokole, w którym pośrodku wejście. Siedmioosiowa, podzielona poziomo tynkowymi pasami, zwieńczona gzymsem. W tylnej połaci dachu dwie facjaty.

1. Elewacja frontowa.
  2. Elewacja tylna.
  3. Fragm. obramienia drzwi frontowych.
