1. Obiekt

KOŚCIÓŁ EWANGELICKI / ruina/

1612-1617

GÓRNE

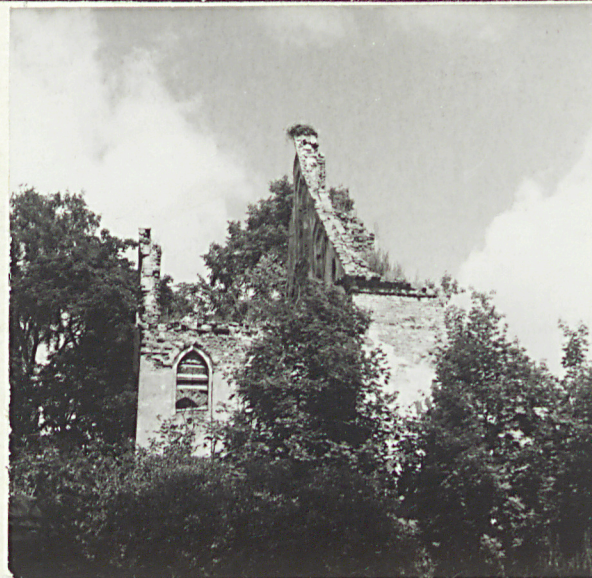
11.

autor zdjęć J. Mackiewicz
data wykonania sierpień 1981 r.
miejsce przechowywania negatywów BDZ Suwałki

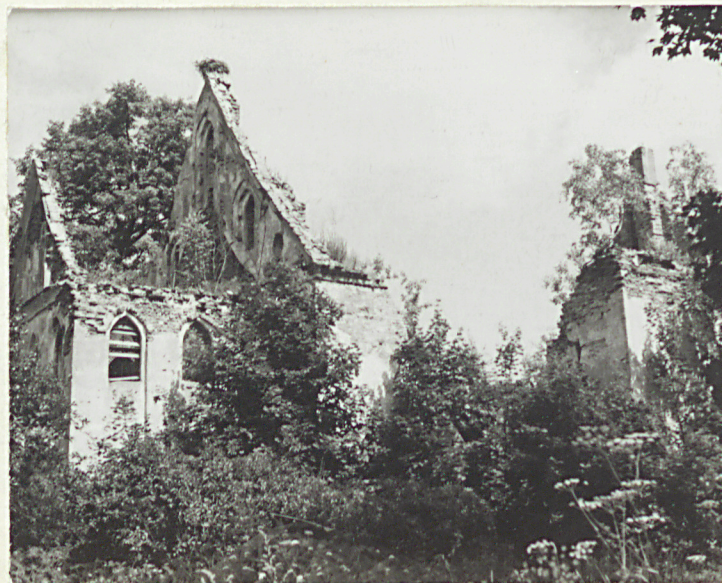
Kościół położony jest we wschodniej części wsi, w sąsiedztwie drogi wiejskiej na niewielkim wzniesieniu, w otoczeniu drzew. Jest to obiekt orientowany, murowany z cegły-palcówki z dodatkiem dużych kamieni polnych na zaprawie wapiennej, otynkowany. Założony na rzucie prostokąta, halowy, bez wyodrębnionego prezbiterium, trójprzęsłowy; od północy przylega prostokątna zakrystia, od południa - przedsionek zbliżony do kwadratu. Na osi znajduje się 3-kondygnacyjna wieża wzniesiona na rzucie kwadratu, równa z wysokością kościoła.

Elewacje. Zachodnia z wieżą: na osi ostrożukowy portal, nad nim przez dwie kondygnacje ciągną się trzy płytki wnęki zamknięte łukami ostrymi, szczyt prosty-podzielony na pięć pól wypełnionych wnękami z otworami okiennymi. Wschodnia: osiowa-bez podziałów-posiada dwa otwory okienne zamknięte łukiem ostrym, szczyt prosty dziewięciopółowy /cztery pola skrajne wypełniają płytkie wnęki zamknięte łukiem ostrym, a pięć środkowych łukiem dwulistnym/. Południowa: symetryczna, na osi duży otwór okienny wspólny dla przedsionka i empory, po bokach przedsionka po jednym otworze okiennym od strony hali. Północna: niesymetryczna, posiada jeden otwór okienny od hali i mniejszy od empory nad zakrystią, ściana wieży od tej strony podzielona pionowo dwoma wnękami zamkniętymi łukami ostrymi.

Sklepienie było gwiazdziste, żebra wykonane z profilowanej cegły. Ściany wewnętrzne hali: północną i południową dzielią trzy filary przyścienne/czwarty zniszczony/, między którymi znajdowały się ostrożukowe arkady. Od zachodu hala była otwarta do wieży wysokim ostrożukiem. Zakrystię od hali dzieli ściana z otworem wejściowym zamkniętym łukiem ostrym. Przedsionek był otwarty na całą wysokość. Posadzki brak/obecnie gruzowisko/.

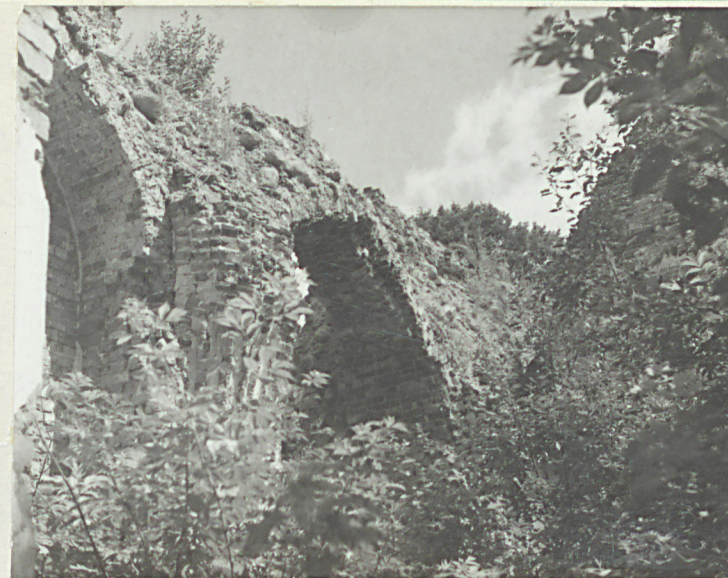
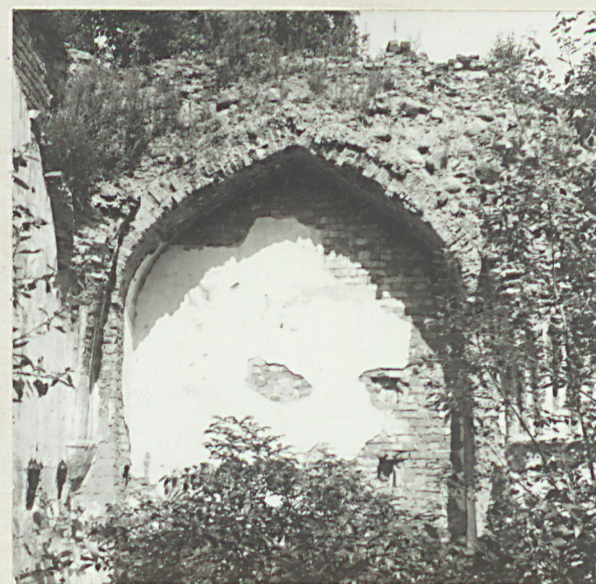
11. Kubatura	15. Powierzchnia użytkowa ca 280 m ²	16. Przeznaczenie pierwotne kościół	17. Użytkowanie obecne nie użytkowany / ruina/
18. Prace budowlane i konserwatorskie, ich przebieg i dokumentacja 1825 r.-rozebranie wieżyczek i wieży 1837-1840 - budowa wieży do wysokości gzymsu i podzielenie szczytu zachodniego na pięć pól, wykonanie nowych szczytów nad emporami i wieżą /?,rozebranie sklepień zakrystii,przedsionka i zastąpienie ich drewnianymi stropami,wykona- nie neogotyckiego wystroju wewnątrz, 1910 - instalacja ogrzewania i wzniesienie ko- mina przy wschodnim szczycie.		19. Stan zachowania (fundamenty, ściany zewnętrzne, ściany wewnętrzne, sklepienia, stropy, konstrukcje dachowe, pokrycie dachu, wyposażenie i instalacje) Kościół w stanie zupełnej ruiny. Zachowane mury w bardzo złym stanie.

20. Najpilniejsze postulaty konserwatorskie Należy obiekt zabezpieczyć w formie trwałej ruiny lub też odbudować z przeznaczeniem na obiekt sakralny. Z uwagi na istnienie w pobliżu nowozbudowanego kościoła proponuję się zabez- pieczenie ruin przed dalszym zniszczeniem.
