KARTA EWIDENCYJNA ZABYTKU NIERUCHOMEGO WPISANEGO DO REJESTRU ZABYTKÓW

KOŚCIÓŁ PAR. P.W. ŚŚ. PIOTRA I PAWŁA

MORĄG

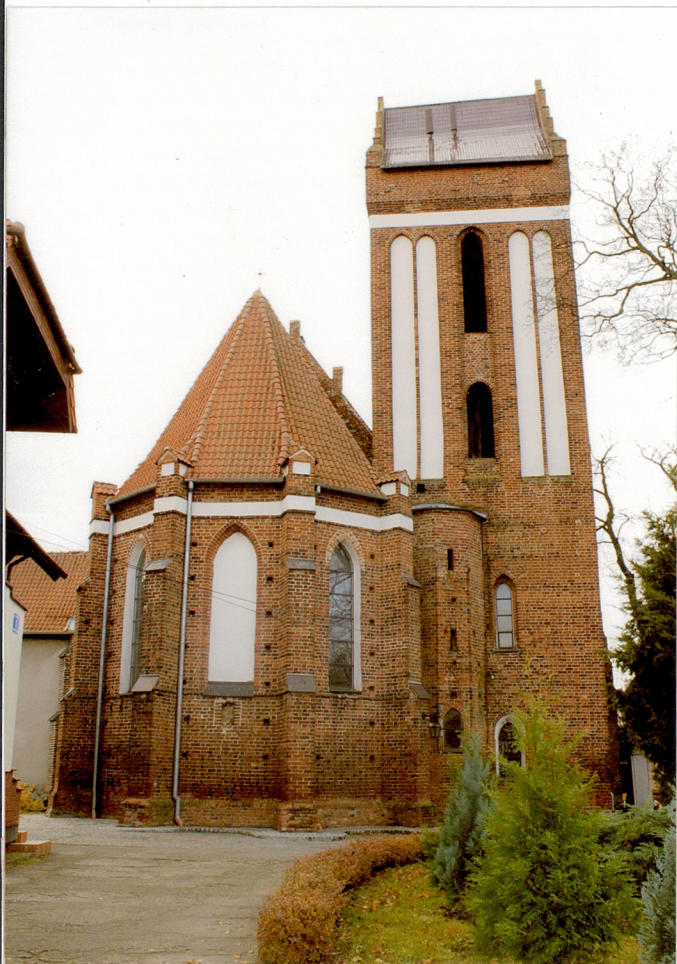
4. Województwo: warmińsko-mazurskie		
<p>Spis ilustracji:</p> <ol style="list-style-type: none"> 1. Widok na kościół od wsch. 2. Widok na kościół od pn. Ostpreußen. Zbiory fotograficzne dawnego Urzędu Konserwatora Zabytków w Królewcu, wyd.Institut Sztuki PAN, Warszawa 3. Widok na kościół od pn-wsch. Ostpreußen. Zbiory fotograficzne dawnego Urzędu Konserwatora Zabytków w Królewcu, wyd.Institut Sztuki PAN, Warszawa 4. Mrągowo z 1826-1828. Ryc. w: Boetticher, Die Bau - und Kunsdenkmäler der Provinz Ostpreussen, T. III – Das Oberland, Königsberg 1893, s.75-81; 5. Profilowanie portalu do zakrystii w kosiele w Morągu. Rys. w: Boetticher, Die Bau - und Kunsdenkmäler der Provinz Ostpreussen, T. III – Das Oberland, Königsberg 1893, s.75-81; 6. Topographische Karte Mohrunen, 1930 r. Archiwalne Mapy Pomorza Gdańskiego 7. Widok na elewację wsch. i wieżyczkę schodową 8. Widok na wieżę od pn. 9. Elewacja pn, widok od pn-zach. 10. Kruchta od pn. 11. Portal kruchty. 12. Szczyt zach. 13. Portal główny do kościoła. 14. Część zach. elewacji pd. 15. Część wsch. elewacji pd 16. Kaplica pd 17. Zamurowany portal w ścianie pd kościoła 18. Szczyt pd wieży. 19. Wnętrze – widok w kierunku wsch. 20. Wnętrze – widok w kierunku zach. 21. Widok na prezbiterium 22. polichromie na ścianie pd prezbiterium 23. Widok na arkady pd nawy gł. 24. Widok na pn cz. nawy gł. 25. Portal do zakrystii 26. Kaplica pd. 27. Sklepienie prezbiterium 28. Sklepienie nawy gł. 29. Sklepienie nawy bocznej pn. 30. Sklepienie kryształowe w nawie bocznej pd 31. Sufit w kaplicy pd 32. Zwornik sklepienia w prezbiterium 33. Wspornik sklepienia w prezbiterium. 34. Empora chóru zach. 35. Fragment pd empory chórowej 36. Fragment pn empory chórowej 37. Krucyfiks z k. XIV w. 38. Schody w wieżyczce schodowej od wsch. 39. Konstrukcja wieży – słup środkowy 40. Konstrukcja wieży 41. Wieżba dachowa nad nawą gł. – storczyk. 42. Wieżba dachowa nad nawą gł. – rytm wiązarów. 		<p>PLAN SYTUACYJNY</p> <p>Skala 1:1000</p>   <p>1 - KOŚCIÓŁ 2 - PLEBANIA</p>
