1. Obiekt zabytkowy

MURY OBRONNE

NOWE MIASTO LUBAWSKIE

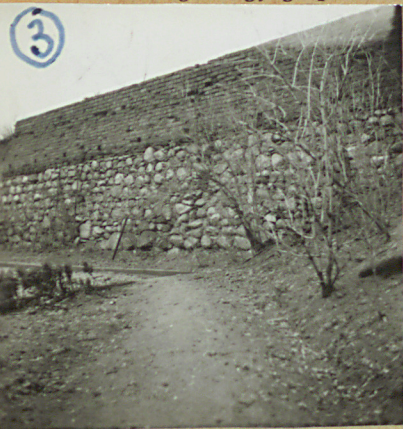
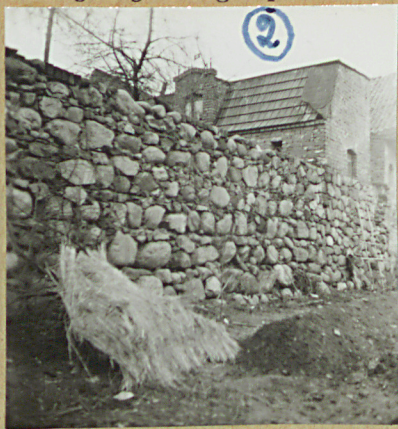
31. Szkic sytuacyjny, plan schematyczny, uwagi opisowe, fotografia

Mury obronne opasujące  
przez całe miasto zachowały się obecnie w stanie  
nie zachowanym jedynie  
na odcinku południowym  
kto brzoły brzołki  
na odcinku północnym  
na p.n. od kiołka w ogrodzie

plebanii. Odcinek południowy, wzdłuż drogi zachował się w stanie  
dość dobry jednak jest on całkowicie zachowany. Na pozosta-  
łych odcinkach mury zachowały się jedynie fragmentarycznie  
lub prawie całkowicie zburzone. Dolna część muru zbudowana  
z prostokątnych kamieni. Górna część z cegły.  
Korpus nie zachował się na odcinku z odcinkiem. Sadane

Ze śladów na brzołkach brzołki  
mury posiadają ganek obronny  
z kiołkiem.  
Bibliografia: Hise: Bau und Kunst  
denkmäler... bei Göhr.  
Schieß- und... Deutschordens land  
Mussel. S. 89.
