KARTA EWIDENCYJNA ZABYTEKÓW
ARCHITEKTURY I BUDOWNICTWA

DOM MIESZKALNY

MORĄG

14-300 Morąg
ul. Ks. Osińskiego 1
nr hipoteczny

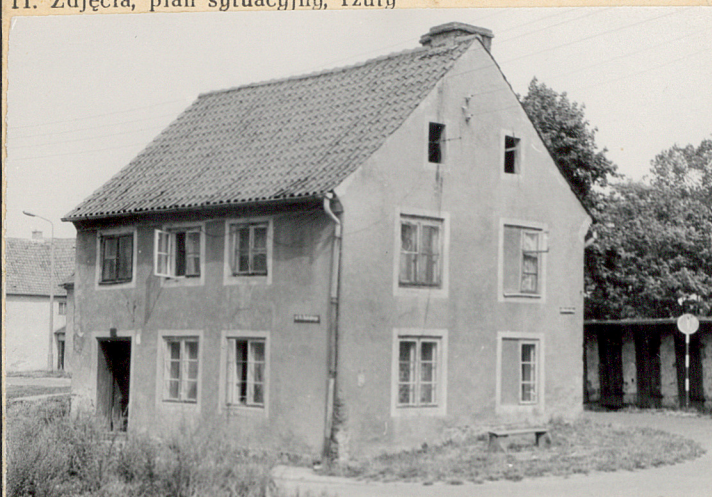
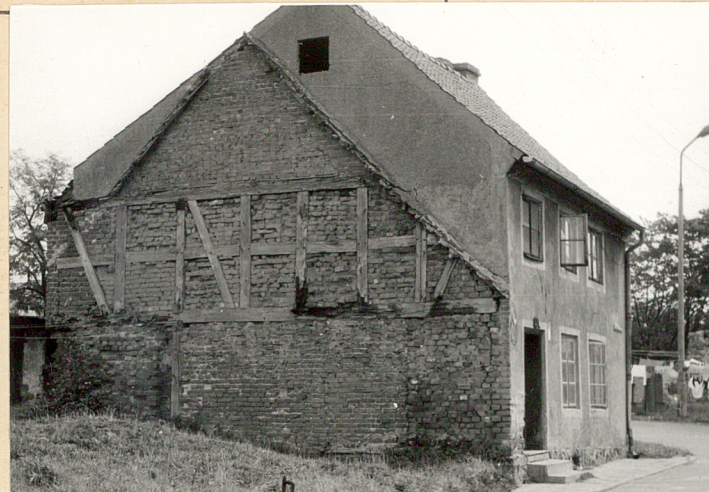
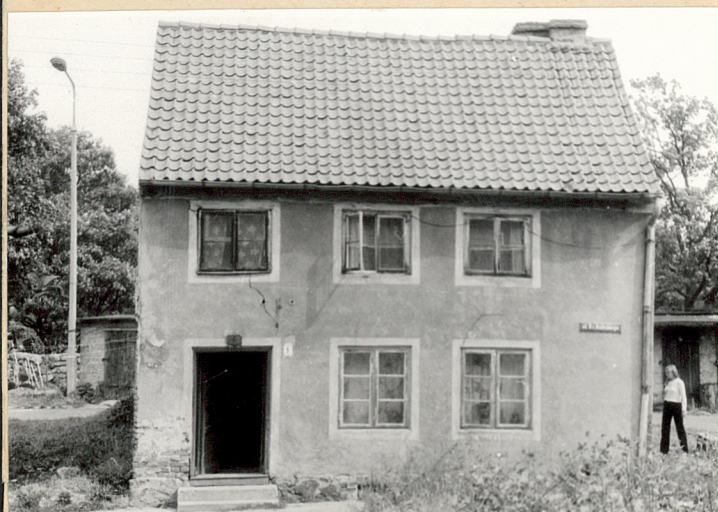
11. Zdjęcia, plan sytuacyjny, rzuty

Dom usytuowany na płn. od rynku, u zbiegu ulic Samulewskiego, Osińskiego,
i Reymonta, wolnostojący, ustawiony kalenicowo do ulicy
ceglany, otynkowany, na kamiennej podmurówce, podpiwniczony, ściany wewnętrz-
-ne o konstrukcji szachulcowej; w sieni podłoga biała, w mieszkaniach pły-
-ta paździerzowa;
strop belkowy, deski ułożone na zakładkę;
okna skrzynkowe, dwudzielne, 6 połowe, na piętrze dwudzielne, 4 połowe;
drzwi płycinowo-ramowe z zamkiem skrzynkowym, od płn. wejściowe - deskowe
opierzone parkietowo z nabijanymi ławkami, na zawiasach pasowych;
schody drewniane, 1 biegowe, z drewnianą poręczą;
więźba dachowa drewniana, krokwiowo-jętkowa, od płd. krokwie wzmocnione po-
-ziomą belką, krzyżakiem i ukośnym zastrzałem; dach kryty holenderką.
Dom na planie prostokąta zbliżonego do kwadratu z sienią przelotową od za-
piętrowy, z dwuspadowym dachem.
Fasada trójosiowa, dwupoziomowa, okna obramione pasem jaśniejszego tynku.

14. Kubatura 371 m ³	15. Powierzchnia użytkowa 121,8m ²	16. Przeznaczenie pierwotne mieszkalne	17. Użytkowanie obecne mieszkalne
18. Prace budowlane i konserwatorskie, ich przebieg i dokumentacja Remont w latach 60-tych.		19. Stan zachowania (fundamenty, ściany zewnętrzne ściany, wewnętrzne, sklepienia, stropy, konstrukcje dachowe, pokrycia dachu, wyposażenie i instalacje) nietynkowana ściana zach., grzyb i wilgoć, obniżająca się podłoga, przeciekający dach, zepsuta instalacja wodno-kanalizacyjna	
20. Najpilniejsze postulaty konserwatorskie Remont kapitalny
