1. Obiekt

BUDYNEK DAWNEJ POCZTY

3. Miejscowość S Z Y M B A R K

12. Autorzy, historia obiektu, określenia stylu.

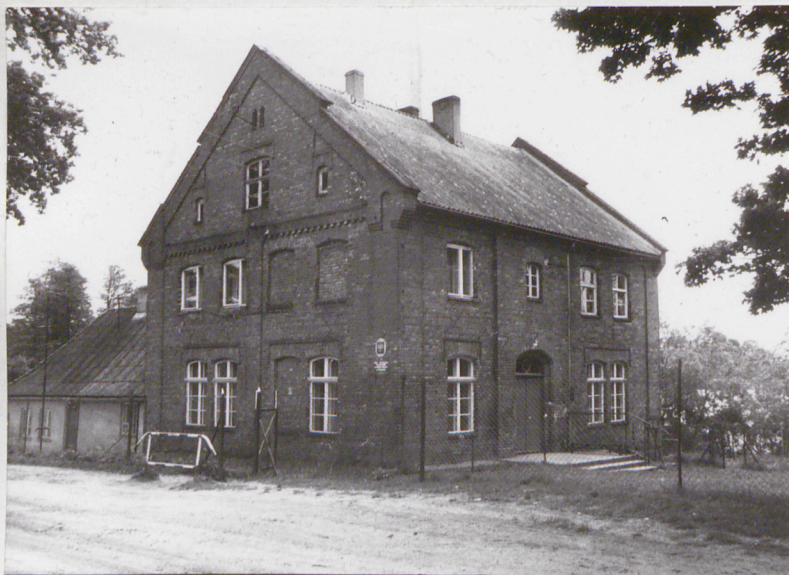
11. Zdjęcia, plan sytuacyjny, rzuty

Usytuowany z lewej strony starej drogi prowadzącej do zamku, na brzegu jeziora. Szczytem zwrócony do drogi. Stoi on na terenie zespołu zamkowo-folwarcznego wytyczonego murem z ogrodzeniem.

Do elewacji wschodniej budynku przylega starszy budynek parterowej rybacówki. Elewacja zachodnia - tj. frontowa zwrócona w kierunku zamku.

Murowany z cegły licówki, nietynkowany, dach kryty eternitem. Piętrowy, przykryty wysokim dachem dwuspadowym.

Elewacja frontowa czteroosiowa z wejściem zsuniętym z osi w lewo, podkreślona płaskim, piętrowym ryzalitem. Elewacja szczytowa - od strony drogi 4-osiowa z dwoma parami zdwojonych okien w każdej kondygnacji przy czym trzy okna zamurowane: w ich miejscu płyciny. W szczycie oddzielonym gzymsem krenelażowym trzy okna w dolnej kondygnacji a wyżej biforyjny otwór doświetlający strych. Wszystkie okna górą zamknięte odcinkowo: nad nimi dekoracyjne obramienie. Naroża budynku opilastrowane. Druga z elewacji szczytowych przysłonięta nową przybudówką.

14. Kubatura	15. Powierzchnia użytkowa	16. Przeznaczenie pierwotne parter - poczta piętro - mieszkanie	17. Użytkowanie obecne przedszkole
18. Prace budowlane i konserwatorskie, ich przebieg i dokumentacja Adaptacja na przedszkole pociągnęła za sobą podział piwnic oraz zmiany w układzie parteru. Dostawiono również przybudówkę przy elewacji pld. Zamurowano część okien. Dokumentacja na instalację elektryczną w posiadaniu właściciela		19. Stan zachowania (fundamenty, ściany zewnętrzne, ściany wewnętrzne, sklepienia, stropy, konstrukcje dachowe, pokrycie dachu, wyposażenie i instalacje) Stan zachowania ogólnie dobry zarówno co dościan jak i dachu oraz inatalacji. Obiekt zadbany.	
20. Najpilniejsze postulaty konserwatorskie W przyszłym remoncie wymienić pokrycie dachowe na dachówkę.

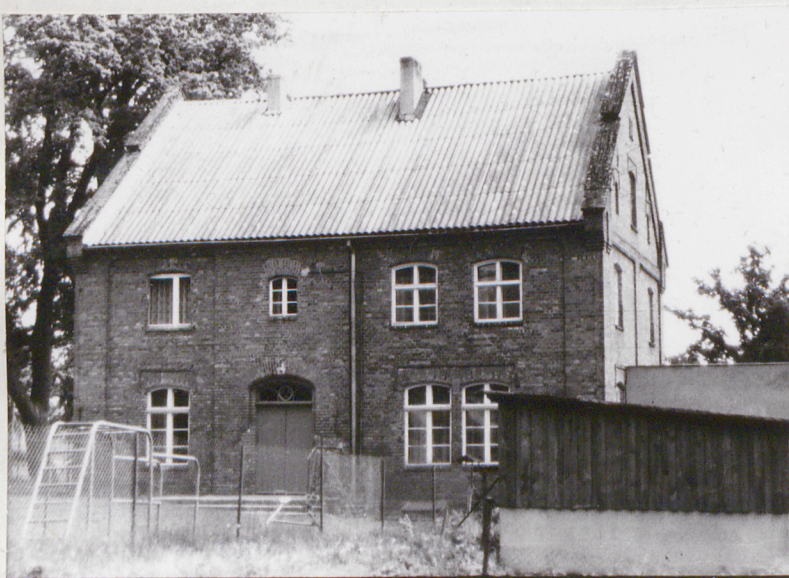
3. Zawartość wkładki (nazwa obiektu lub materiału uzupełniającego)
rzut parteru i fotografia

Założony na planie prostokąta z dwutraktowym układem wewnątrz.

Wnętrza- Budynek podpiwniczony jest tylko w części pld. pierwotnie jedną dużą piwnicą przykrytą stropem odcinkowym typu Kleina: obecnie przedzielona na dwie mniejsze. Pozostałe pomieszczenia przykryte sufitami. Kondygnacja piętra dostępna jest z w/wym. przybudówki. Więźba dachowa drewniana krokwiowo-jętkowa.

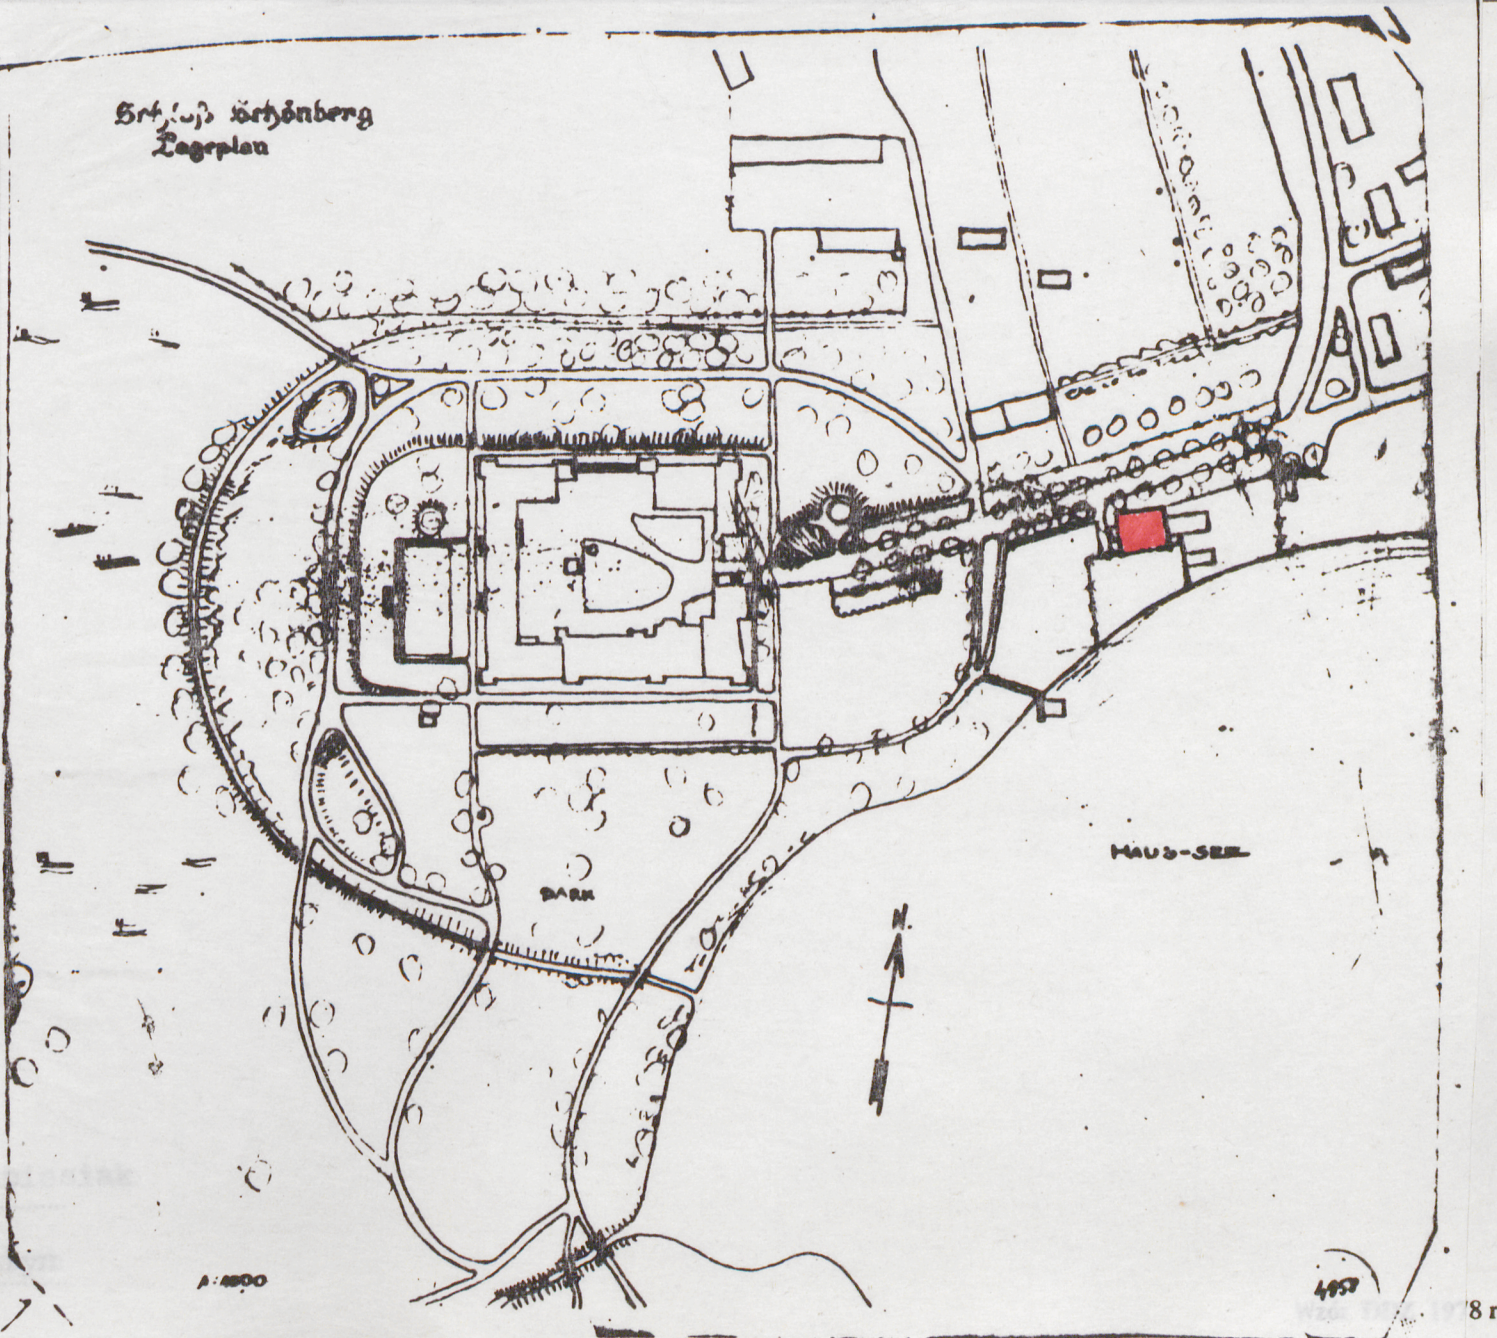
1. Miejscowość SZYMBARK	2. Obiekt (nazwa jak w karcie) Budynek dawnej poczty	3. Zawartość wkładki (nazwa obiektu lub materiału uzupełniającego) plan folwarku w Szymbarku z k. XIX w.
----------------------------	---	---

Budynek ten należy do zabudowy folwarku szymbarskiego, który założono w 1750 r. przy gotyckim zamku należącym najpierw do kapituły a ostatnio do Finckensteinów.

Folwark ten rozbudowywano w wieku XIX: stawiając dwa duże spichlerze w 1878 i 1880 r. a następnie w latach 90-tych i na przełomie XIX i XX w. Omawiany budynek pochodzi z tej ostatniej rozbudowy: w ramach której wzniesiono również stelmachówkę, oborę i ogrodzenie folwarku - wszystkie nietynkowane.

Plan założenia folwarcznego z końca XIX w. ze zbiorów archiwum w Marburgu - reprodukcja z archiwum WKZ w Olsztynie.
