DOM MIESZKALNY

GIŻYCKO

4. Adres ul. Warszawska 24  
/d. Lyckerstrasse/

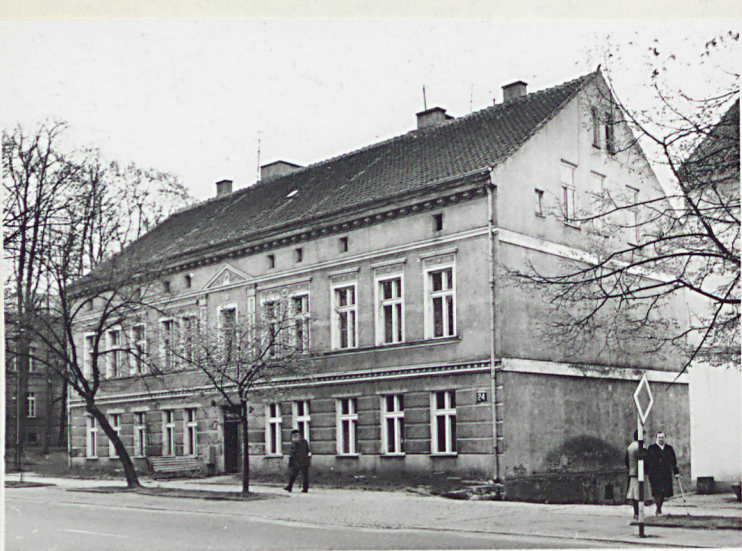
- Elewacja frontowa symetryczna, 11-to osiowa z wejściem pośrodku; dzielona na kondygnacje: fryzem rozetkowym nad parterem i profilowanym gzymsem kordonowym; zwieńczona gzymsem modylionowym z listwą woliczek oczek. Parter ożywiony boniowaniem w tynku. Na piętrze okna w profilowanych opaskach z nadokiennikami zwieńczonymi odcinkami gzymsu. Wyróżniona oś środkowa ujęta pilastrami z korynckimi głowicami, dźwigającymi trójkątny ogzysmowany przyczółek, w którego tympanonie motyw palmety ujętej wolutami i ornamentem wiciowym; poniżej rozetka. Po obu stronach osi środkowej okna spięte wspólnym gzymsem, pod którym medalion z głową męską. W ścianie kolankowej małe okienka.

1. Widok od ulicy
  2. Detale elew. frontowej
  3. - "
  4. Elewacja tylna
  5. Elew. zachodn.
  6. Elew. wsch.

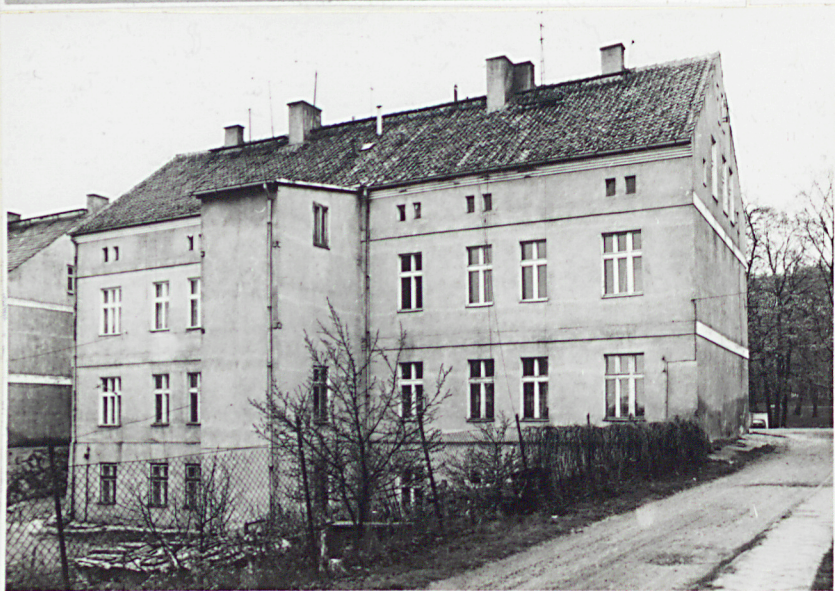
- Elewacje boczne analogiczne: podzielone na kondygnacje pasami tynku, z trzema oknami poddasza mieszkalnego i okienkami strychowymi.
- Elewacja tylna dziewięciosiowa z zewn. klatką schodową pośrodku, podzielona tynkowymi pasami, zwieńczona skromnym gzymsem, pod którym w ścianie kolankowej parzyste okienka strychowe.
