1. Obiekt  
OBORA (NR 3) - zespół zabudowy folwarcznej

XIX./XX w

SZYMBARK

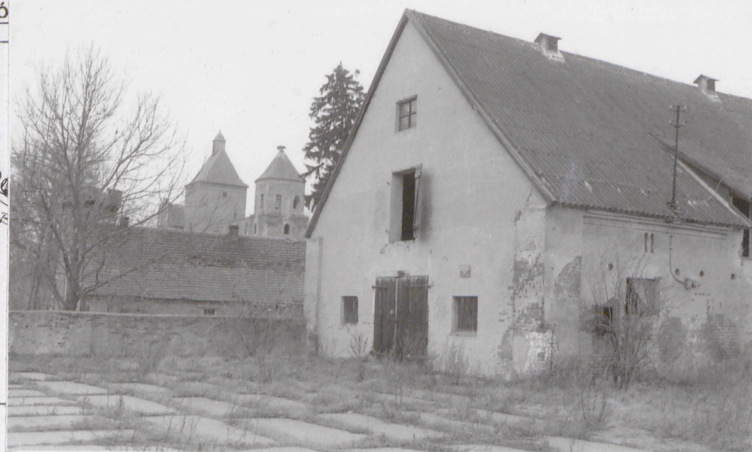
SZYMBARK SYTUACJA

Sytuacja: Układ zespołu folwarcznego oraz układ komunikacyjny, czytelny na historycznych mapach, zachowany do dziś: W narożniku płn.- wsch. miejsce dwu dużych obiektów (stodół?) zajęła współczesna kapliczka, za którą utworzona została droga wydzielająca z pierwotnego założenia trójkątny plac. Znajdujący się, w tej części założenia staw, (nr. 11.) zachowany jest szczątkowo. Na pdn. od stawu z czworobocznej zabudowy podwórza gospodarczego pozostały dwa budynki. (nr. 6, 7.)

różnią się one w opracowaniu elewacji zewnętrznych, co wskazuje na zmieniające się fazy zabudowy. Dwa inne budynki gospodarcze zamykające czworobok podwórza, po stronie pdn. i wsch. zostały rozebrane.. W miejscu środkowej części założenia, po stronie wsch. i pdn, w miejscu dawnych ogrodów wydzielonych murem, wybudowane zostały współczesne budynki gospodarcze. (nr. 16). Zostały one tak usytuowane, że zatarły układ czworoboczny podwórza gospodarczego i weszły na część ogrodów, otoczonych pierwotnie murem. (nr. 13). Mur zachowany we fragmentach wzdłuż drogi płn. - pdn. (nr. 12). Pdn. granicę założenia stanowi linia brzegowa jeziora. Wjazd na teren folwarku, od strony drogi prowadzącej do zamku, zamknięty był bramą, zachowaną do dziś. Po stronie pdn. drogi budynki: dawnej szkoły (nr. 8) i rybacówki (nr. 9). Od strony podjazdu do zamku zachowana jest droga do folwarku, która mija po stronie zach. budynek z narożną wieżą- stelmachówka (nr. 2) i kończy się na murze otaczającym folwark od zach. W części pdn.- zach. folwarku znajduje się budynek folwarczny- obora (nr. 3). Oś wzdłużna obory przebiega na linii wschód- zachód, do ściany szczytowej zach. dostawiony został spichlerz (nr. 4), do którego prostopadle ustawiony jest budynek stajni (nr. 5). Między stajnią a spichlerzem zachował się odcinek muru granicznego, wzniesiony z cegły i wtórnie pokryty tynkiem. Od płn. - zach. granicę założenia folwarcznego stanowi budynek mieszkalny, dawna rządcówka, przebudowany współcześnie. (nr. 15). Między budynkami nr. 3-4, 5, 15, a zabudową współczesną od wsch. utworzone nieregularne podwórze gospodarcze, o spadku w kierunku zachodnim. Drogi komunikacyjne, wewnętrzne, na terenie folwarku pierwotnie o nawierzchni kamiennej- kocie łby, zastąpione zostały płytami betonowymi. Teren między budynkami porośnięty chwastami.

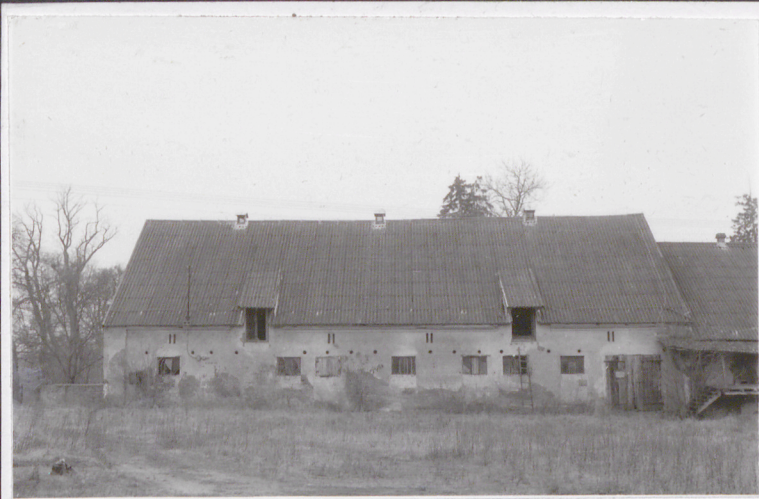
2

Fot. 1- Widok na budynek folwarczny, w tle zamek.  
Fot. 2- Widok na oborę od strony podwórza gospodarczego.  
Fot. 3- Widok na oborę z przybudowanym do ściany szczytowej spichlerzem.  
Fot. 4- Otwór okienny w oborze.  
Fot. 5- Obora, uskokowy gzyms wieńczący wtórnie pokryty tynkiem.  
Fot. 6- Obora, elewacja tylna.  
Fot. 7- Obora, elewacja tylna, fragment elewacji nie pokryty tynkiem. Widoczne fryzy w cegle, narożne lizeny i zamurowane otwory okienne zamknięte łukiem odcinkowym.  
Fot. 8- Obora, ściana szczytowa, zach. widoczne zamurowane otwory okienne i ozdobne fryzy wykonane w cegle.  
Fot. 9- 11- Obora, widok we wnętrzu, konstrukcja drewniana stropów oparta na słupach i podciągach.
