**OŚRODEK DOKUMENTACJI
ZABYTEKÓW W WARSZAWIE**
KARTA EWIDENCYJNA ZABYTEKÓW
ARCHITEKTURY I BUDOWNICTWA

Nr
2921

1. Obiekt
40512
PLEBANIA w zespole kościoła
Przemienienia Pańskiego

2. Czas powstania
1902-03 r.

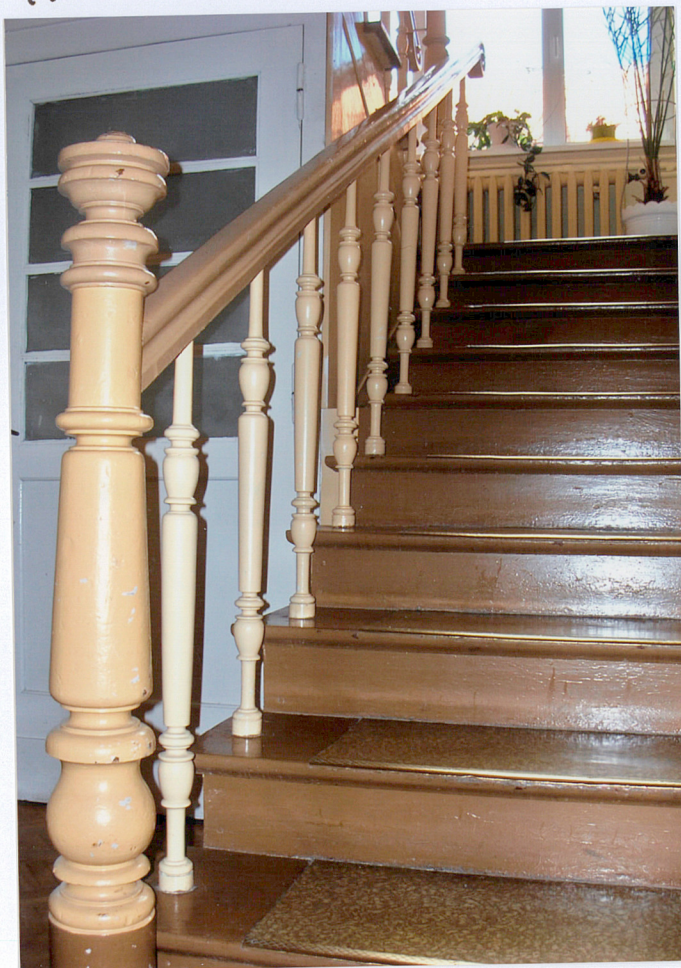
1. Okno w elewacji południowo-zachodniej
2. Drzwi w elewacji północno - wschodniej
3. Okno w elewacji południowo-zachodniej
4. Fragment więźby dachowej
5. Pęknięcia elewacji północno-wschodniej
6. Główna klatka schodowa
7. Schody na poddasze
8. Schody z balustradą na głównej klatce schodowej
9. Korytarz na parterze
10. Schody do piwnicy
11. – 12. Stolarka drzwiowa wewnętrzna
13. Elewacja północno-zachodnia
14. Elewacja południowo-zachodnia
15. Elewacja południowo-wschodnia
16. Fragment elewacji północno-zachodniej
17. Taras w elewacji frontowej
18. Drzwi główne
19. – 20. Oryginalne okucia stolarki otworowej

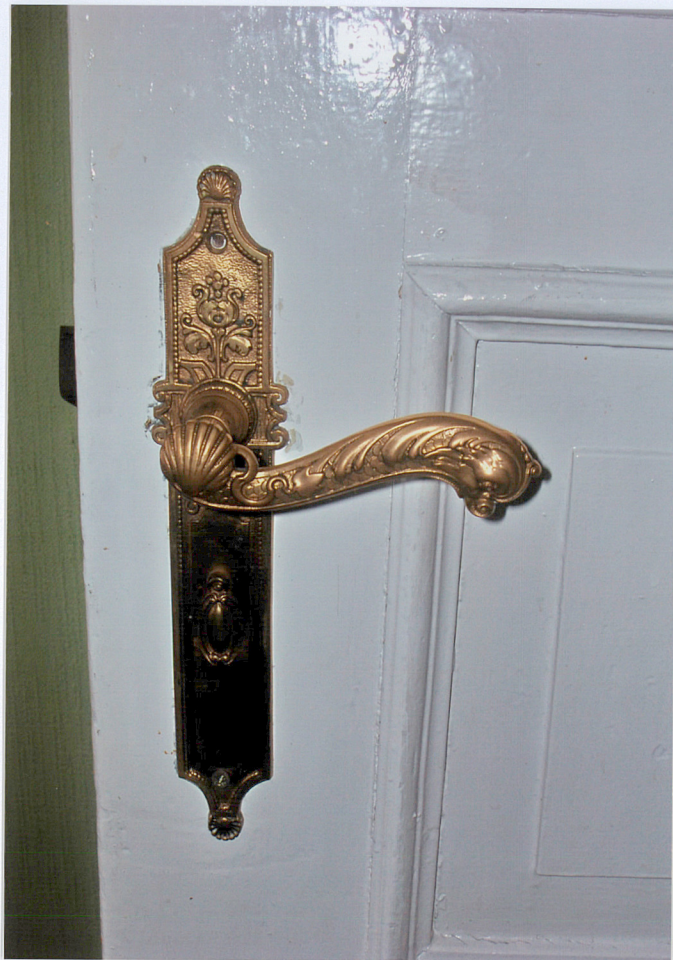
19.

Wyposażenie: zachowana niemal kompletnie stolarka otworowa wraz z okuciami, tralkowe balustrady na klatkach schodowych.
