## 22. Obiekt

## CHLEWNIA

23. Czas powstania  
XIX/XX w.  
okres  
międzywojenny.

# BIAŁA OLECKA

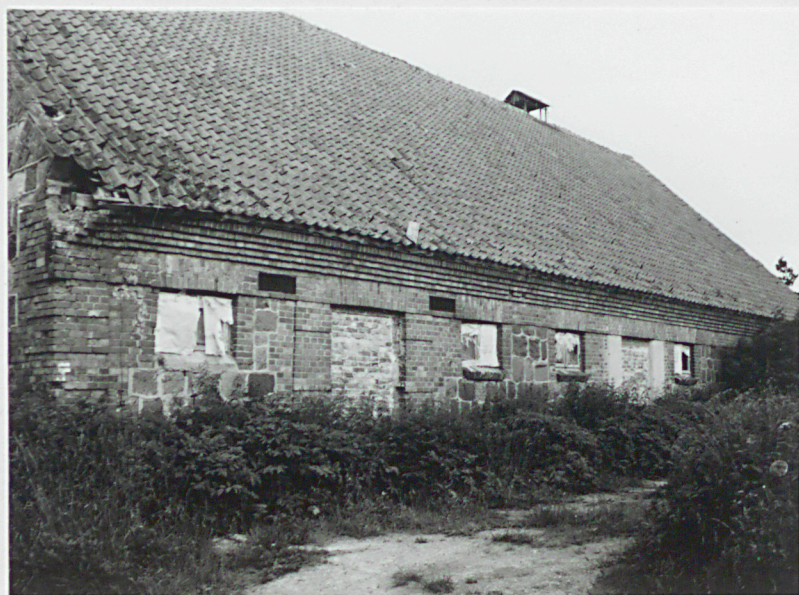
Elewacja wschodnia

Elewacja zachodnia :Sześć osi okiennych w ścianie budynku oraz okno i drzwi w dobudówce. Elewacja południowa: Pośrodku elewacji chlewni wykonano wtórny wjazd, ujęty z boków w dwa okna. W szczycie umieszczono otwór załadowniczy. W ścianie dobudówki wstawiono pojedyncze okno. Elewacja wschodnia: dziewięćoosiowa, o wtórnych podziałach. Druga i piąta oś od południa to blendy po zamurowanych otworach. Elewacja północna: Pośrodku elewacji wykonano wtórny wjazd, ujęty z boków w dwa okna. W szczycie umieszczono otwór załadowniczy.
