16. Obiekt

OBORA OB. MAGAZYN

17. Czas powstania
XIX/XX w.,
Okres
międzywojenny.

BIAŁA OLECKA

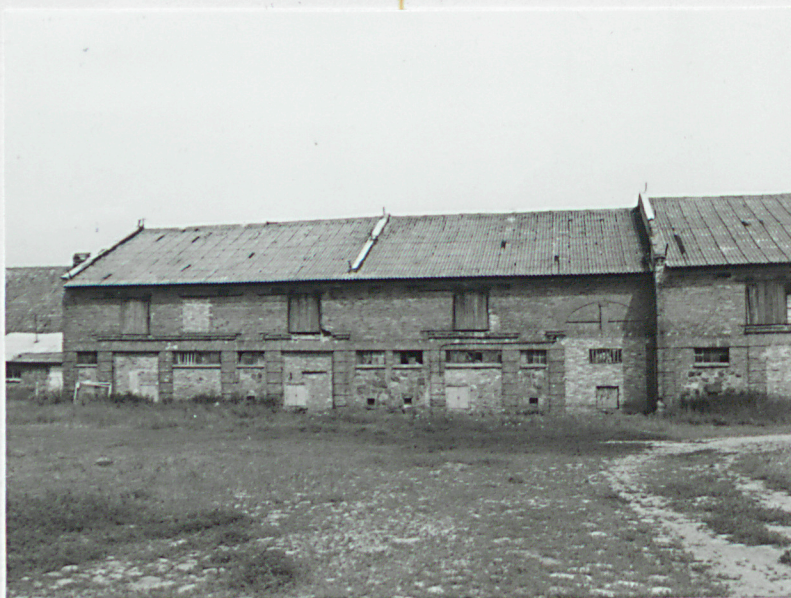
Fragment el. zachodniej

Elewacja zachodnia : w części skrajnej dziesięć osi, pierwotny układ elewacji został zmieniony: w drugiej i piątej osi od północy zamurowano wjazdy w formie blend, w trzeciej, ósmej i dziesiątej osi wjazdy podmurowano i wstawiono okna, pozostałe osie to okna pozostawione w miejscach pierwotnych. W poddaszy z czterech otworów załadowniczych jedno zamurowano. Pod okapem jest siedem prostokątnych otworów wentylacyjnych. W części środkowej pierwotnie było czternaście osi. Obecnie: druga, dziesiąta i czternasta oś wjazdów zostały zamurowane, w szóstej osi wjazd pozostał w dawnym miejscu , pozostałe osie to okna pozostawione w miejscach pierwotnych. W poddaszu z sześciu otworów załadowniczych pozostawiono dwa, dodatkowo wykuto dwa prostokątne otwory do automatycznego załadunku zboża. Pod okapem jest siedem prostokątnych otworów wentylacyjnych. Elewacja północna: w parterze obok trzech pierwotnych okien, w pierwszej osi od wschodu, wybito wtórny wjazd. W szczytce jest pięć otworów wentylacyjnych / w formie pionowo ustawionych pięciu par kwadratowych otworów tworzących ażur/. Elewacja wschodnia: pierwotnie w części skrajnej było osiem osi, obecnie: trzecią i ósmą oś wjazdów podmurowano i wstawiono w nią okna; w trzeciej pojedyncze w ósmej dwa okna. Pozostałe osie to okna pozostawione w miejscach pierwotnych. Pod okapem jest siedem prostokątnych otworów wentylacyjnych. W części środkowej pierwotnie było czternaście osi. Obecnie druga, dziesiąta i czternasta oś wjazdów zostały zamurowane. Szóstą oś wjazdu podmurowano i wstawiono w nią okno. Pierwsza, trzecia, czwarta i piąta oś okienna zostały zamurowane w formie blend. Pozostałe osie to okna pozostawione w miejscach pierwotnych. W poddaszy dwa zamurowane otwory załadownicze . Pod okapem siedem prostokątnych otworów wentylacyjnych. Od południa przylega stajnia.
