Nr 3585
WARMIŃSKO-
MAZURSKIE

1. Obiekt
OWCZARNIA

2. Czas powstania
poł. XIX w.

3. Miejscowość
NAKOMIADY

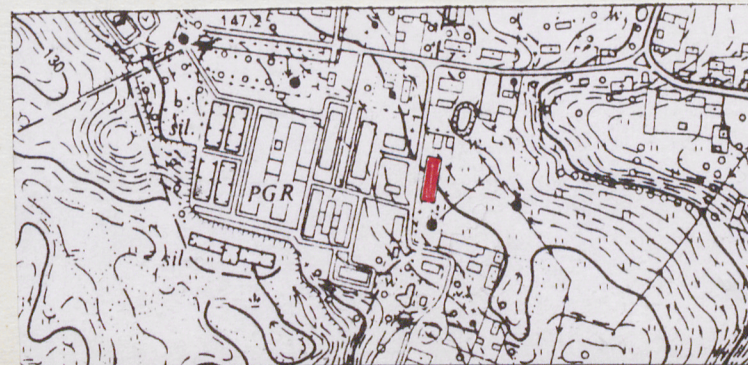
NAKOMIADY
SYTUACJA 1

Sytuacja: Owczarnia usytuowana na północ od założenia pałacowo- parkowego po stronie wschodniej drogi prowadzącej do pałacu. Dziś jest to budynek wolnostojący, który pozostał po zabudowie nieistniejącego podwórza gospodarczego. Miejsce dawnego założenia folwarcznego zajmują budynki folwarczne wzniesione w latach 1970- tych. Owczarnia obecnie jest częściowo użytkowana z przeznaczeniem na magazyn. Oś wzdłużna budynku przebiega na linii północ- południe. Elewacja frontowa zach. zwrócona jest w kierunku drogi dojazdowej, która prowadzi do pałacu omijając rozproszoną zabudowę folwarczną.

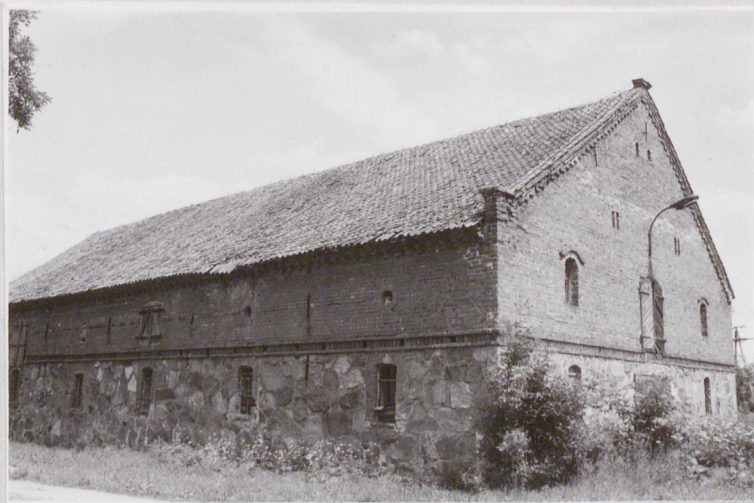
2

- Fot. 1- Widok od strony drogi na elewację szczytowa i frontową.
Fot. 2-3- Widok na elewację szczytowa pdn.
Fot. 4- Widok od strony pdn.
Fot. 5- Elewacja dłuższa wsch.
Fot. 6-10- Elewacja szczytowa płu. z ozdobnymi sterczynami.
Fot. 11- Pseudoryzalit w dłuższej elewacji.
Fot. 12-13- Elewacja pdn. w szczycie głowa barana.
Fot. 14 Elewacja zach. kamienny fundament do wysokości pierwszej kondygnacji, widoczna opracowana spoina.
Fot. 15- Elewacja wsch. odmienne opracowanie kamiennego fundamentu.
Fot. 16- Elewacja wsch.- widoczne otwory wentylacyjne.
Fot. 17- Drzwi w do transportu w ścianie szczytowej pdn.
Fot. 18- Wymienione wtórnie okno w ścianie kolankowej.
Fot. 19-22- Występujące w budynku rodzaje okien.
Fot. 20-21- Okno zabezpieczone kutą kratą.
Fot. 23-24- Schody prowadzące na użytkowe poddasze.
Fot. 25- Drewniany strop nad parterem.
Fot. 26-27- Zniszczenia konstrukcji dachu.
Fot. 28- Przekształcona współcześnie zabudowa folwarczna.

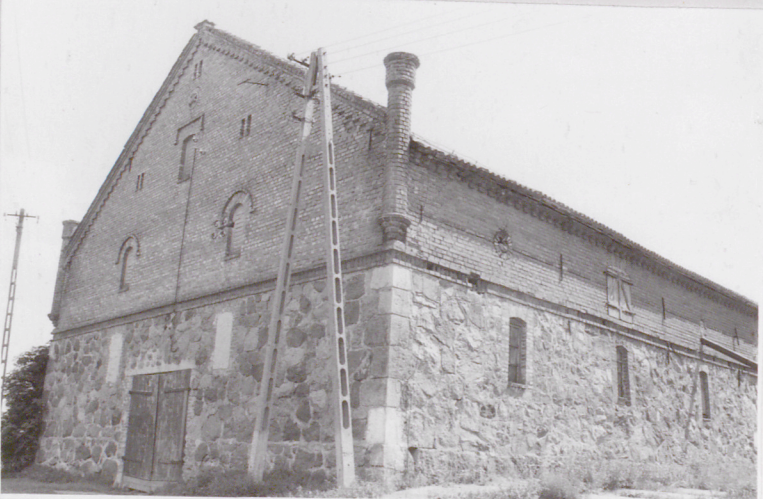
6

- Ubytki cegły w partii fryzów w ścianach szczytowych, ubytki cegły w partii gzymsów w części budynku pokrytej dachówką ceramiczną. Korozja cegły w ozdobnych sterczynach. Naprawić zniszczone ozdobne fryzy z cegły poprzez uzupełnienie ubytków cegłą licówką o zbliżonych wymiarach. Podobną zasadę stosować przy naprawianiu elewacji murowanych w cegle. Odtworzyć brakujące elementy fryzów i gzymsów.

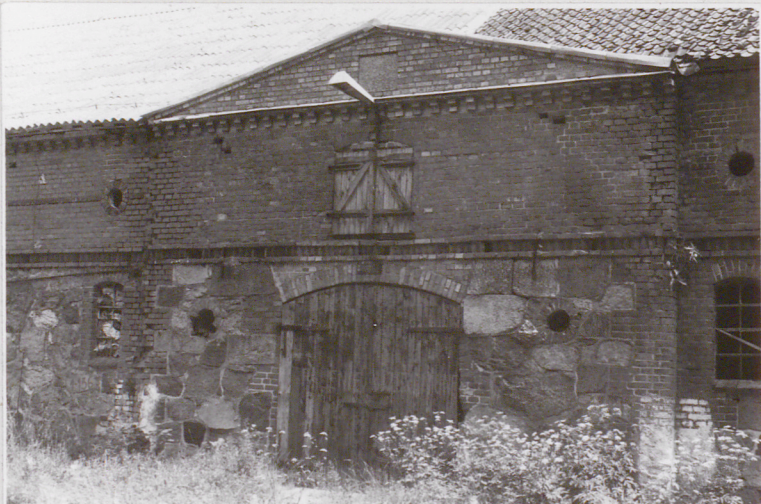
Elewacje: dłuższe zach. 11 osiowa z pseudoryzalitem mieszczącym wrota, po środku. Pseudoryzalit zwieńczony trójkątnym szczytem. Elewacje krótsze 3- osiowe.

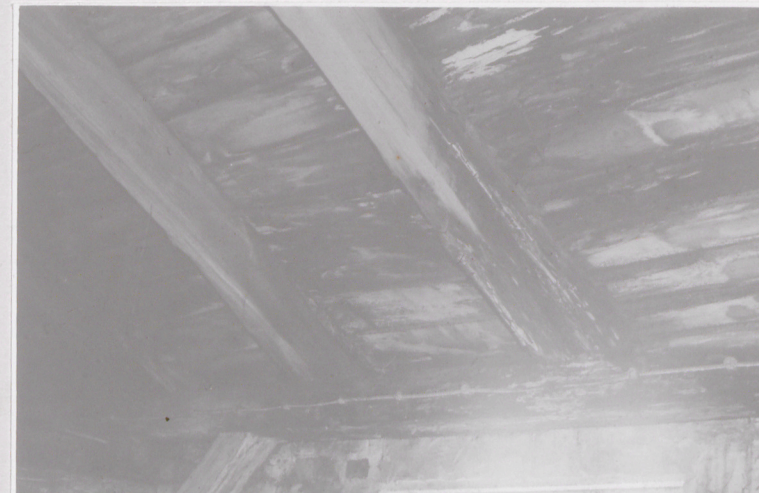
27

- Część dachu kryta dachówką nie była remontowana, liczne ubytki i zniszczenia dachówki były przyczyną zawilgocenia i zagrzybienia konstrukcji więźby dachowej i podłogi w części użytkowego poddasza. Należy ujednolicić pokrycie dachu wymieniając eternit na dachówkę ceramiczną holenderkę. Należy wyremontować konstrukcję drewnianą poddasza. Wymienić zniszczone belki na nowe, naprawić ubytki w więźbie dachowej.
